Protokół  
Komisji Budżetu i Spraw Gospodarczych  
z objazdu: 1 lipca 2024 roku  
5 lipca 2024 roku  
1 sierpnia 2024 roku  
22 sierpnia 2024 roku  
10 września 2024 roku

Radni Rady Miasta i Gminy Dolsk w ramach pracy Komisji Rady zapoznawali się ze stanem majątku gminnego na terenach wiejskich i mieście Dolsk. W objeździe Radnym towarzyszył Burmistrz Tomasz Frąckowiak. Radni zapoznawali się z budynkami, zagospodarowaniem terenu wokół nich, potrzebami remontowymi i zarządzaniem tymi obiektami przez osoby odpowiedzialne bezpośrednio za te budynki. Radni przemieszczając się po terenie gminy Dolsk zapoznawali się ze stanem dróg gminnych oraz potrzebami remontowymi na drogach. Zastany stan obiektów, spostrzeżenia i uwagi Komisji Budżetu i Spraw Gospodarczych przedstawiamy w poniższym opisie:

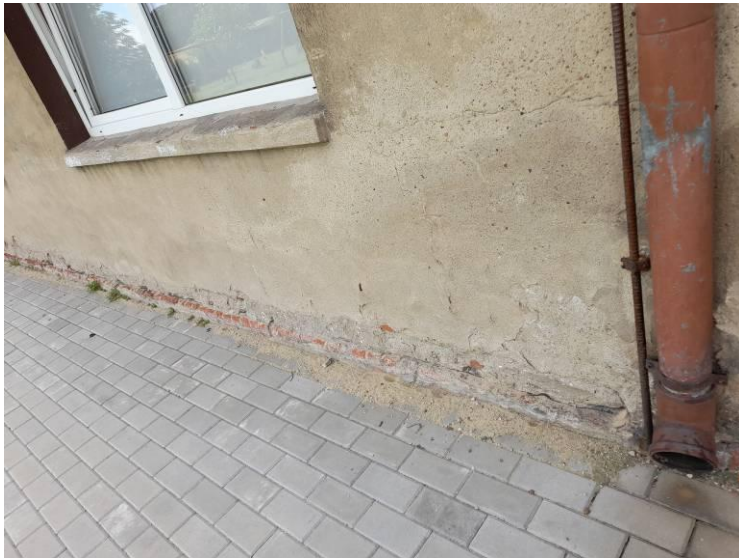
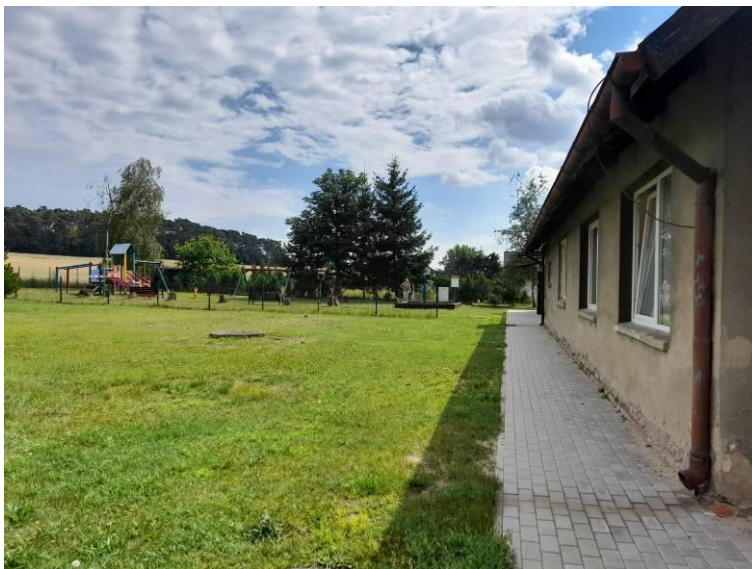
- świetlica- obecna podczas zapoznania się ze stanem obiektu świetlicy była sołtys Bogumiła Drożdżyńska. Duża sala jest wyremontowana, mała jest do remontu, wewnątrz czyste. Budynek z zewnątrz do ocieplenia i odnowienia elewacji. Radni zwrócili uwagę na otwarte drzwi w szczycie świetlicy przy przedszkolu, sołtys nie potrafiła odpowiedzieć dlaczego nie są zamknięte, teren wokół świetlicy wykoszony i czysty. Chodnik wzdłuż ogrodzenia, przy drodze powiatowej należy oczyścić z chwastów , a pas zieleni systematycznie wykaszać. Naprzeciwko świetlicy , po drugiej stronie drogi jest wioskowe boisko, jest wykoszone tylko w części od drogi powiatowej, na tylnej części wysoka trawa nie wykoszona. Na boisku nie ma ławek, aby dzieci tam przebywające mogły usiąść.

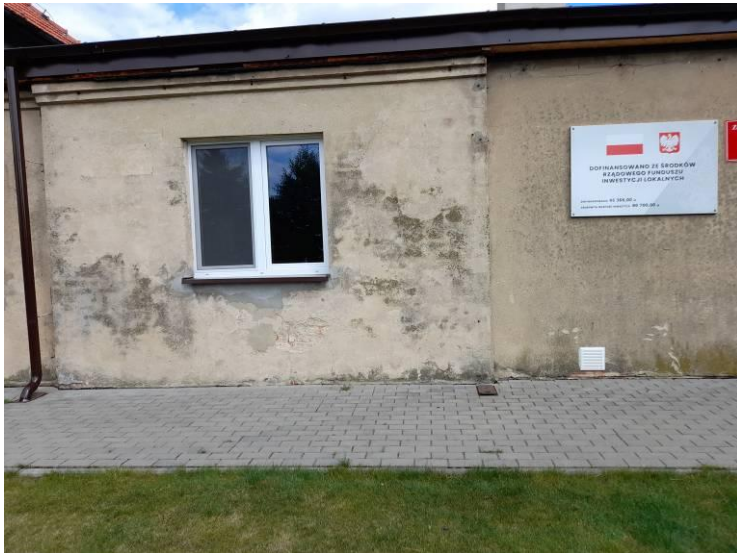
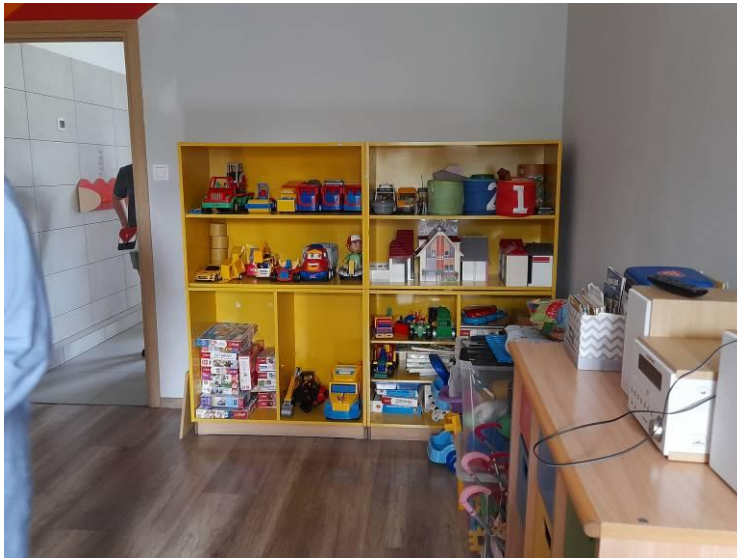
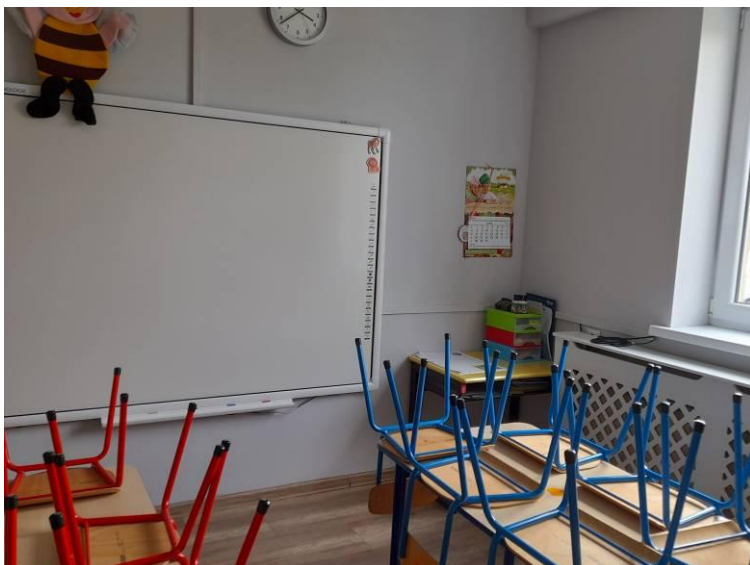
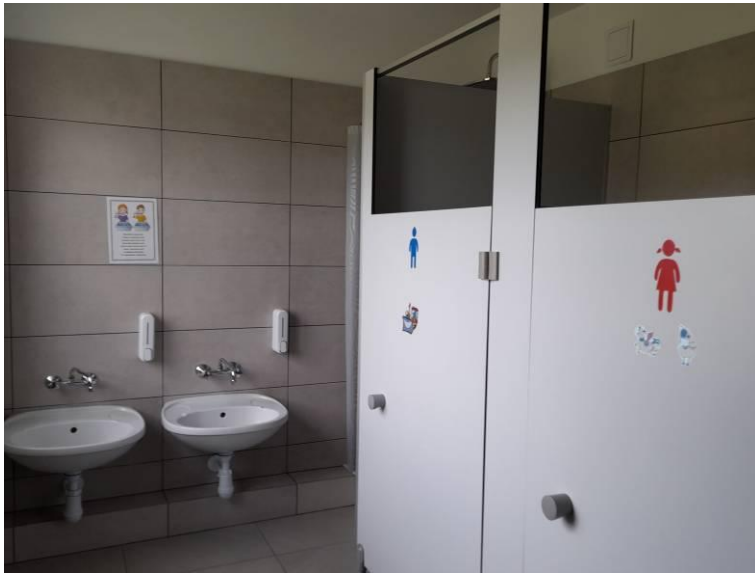
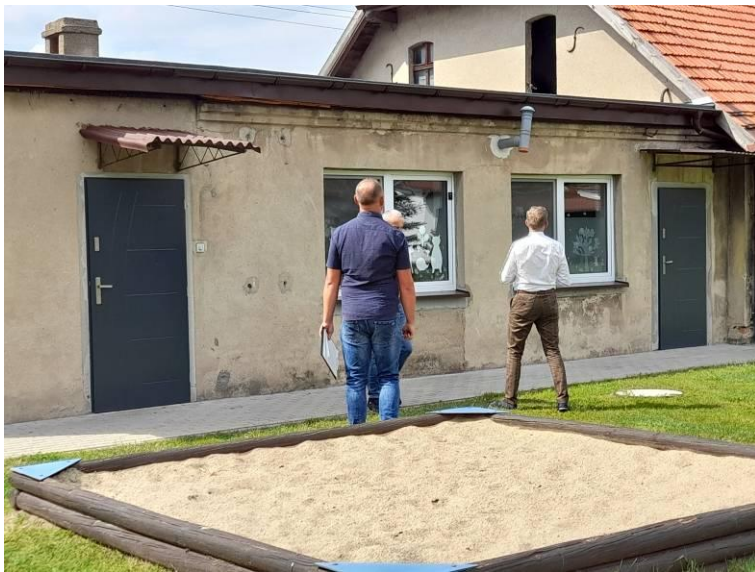
- przedszkole

Podczas oględzin przedszkola obecna była Wice Dyrektor Ewa Stężycka, wewnątrz przedszkola czyste, po przeprowadzonym kilka lat temu remoncie przedszkole ma dobre warunki dla dzieci. Budynek z zewnątrz wygląda źle, po wykonanym remoncie dachu spod blachy wystaje żółkła pianka, która wypełnił wykonawca dziury, szpeci to dach, elewacja z ubytkami, wskazane wykonanie ocieplenia elewacji i położenie tynku z ładnymi kolorami wskazującymi, że jest tam przedszkole. Wymieniony został w 2023 roku piec w kotłowni ogrzewającej przedszkole i świetlicę. Przy wejściu na plac przedszkola po prawej stronie leżą śmieci ( odpadki po montażu pieca, złom), miejsce to szpeci , należałoby rozebrać istniejące tam niepotrzebne murki i wyrównać teren. Na placu zabaw do usunięcia wystające pnie po wyciętych drzewach, są niebezpieczne dla dzieci, Plac zabaw do malowania i naprawy, piaskownica nieprzykryta. Ogólnie zewnętrzny wygląd terenu wokół przedszkola pokazuje brak nadzoru Dyrekcji nad osobami sprzątającymi.

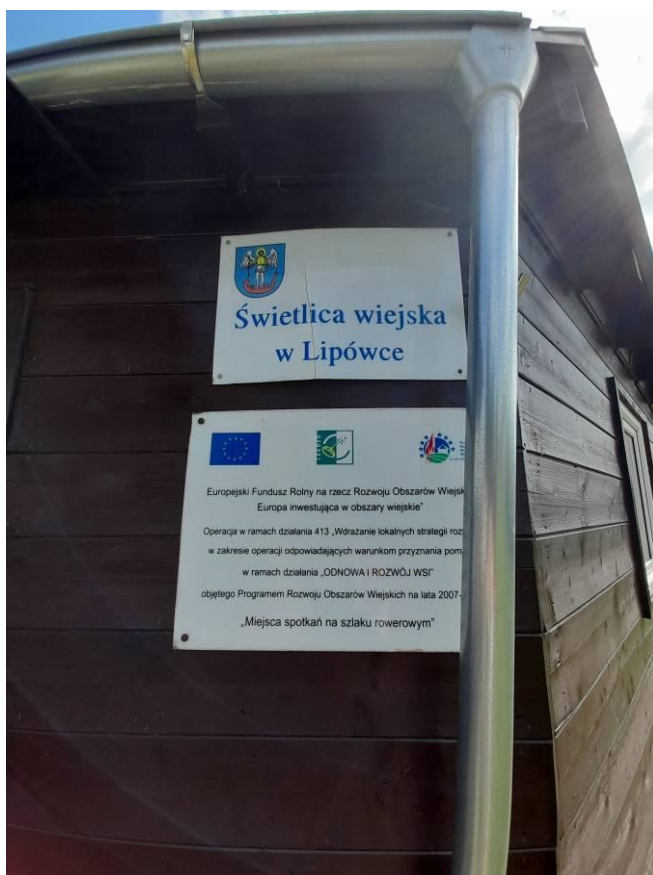
- wigwam- w budynku jest porządek, ściany ocieplone i wybite jasną boazerią, sołectwo posiada 4 ogrzewacze gazowe do ogrzewania wnętrza, problemem są wyprężone deski na zewnątrz budynku. Teren wokół wykoszony, czysty i zadbane. Podczas wizyty Radnych obecna była sołtys Milena Klupś.

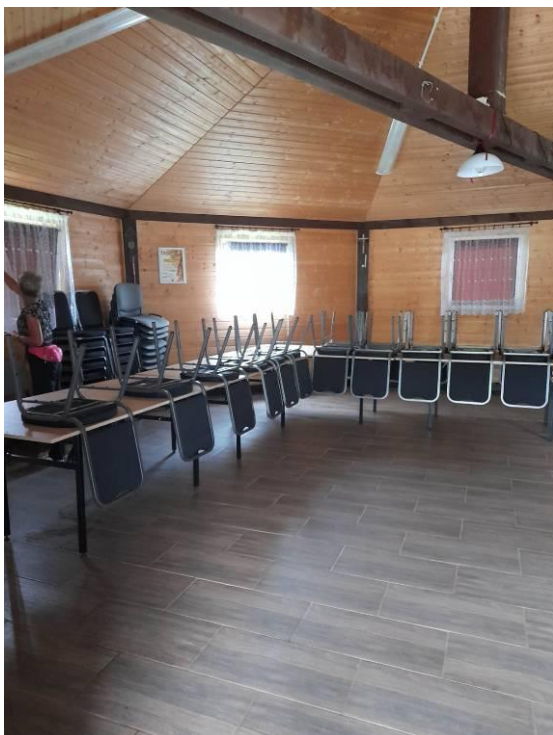
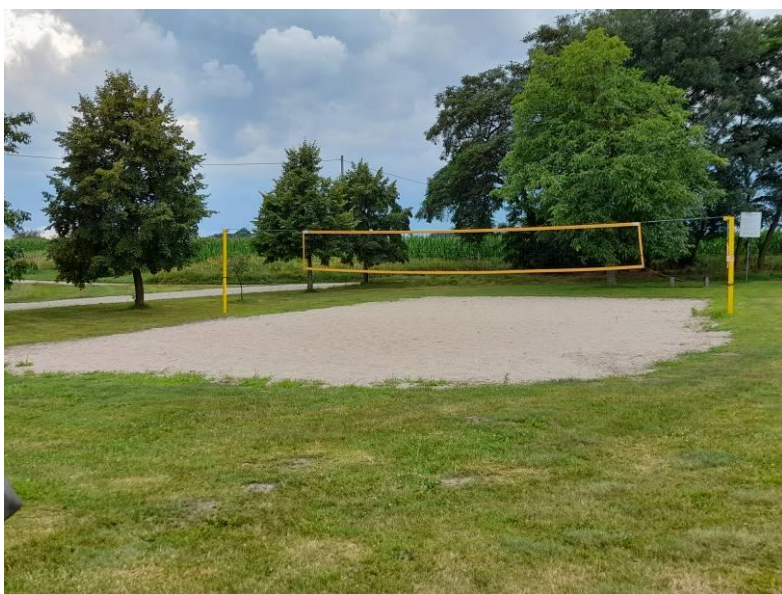
- wigwam- wnętrze budynku czyste, zagospodarowane, jest ocieplone, obiekt z zewnątrz malowany. Wigwam jest położony na działce dzierżawionej, na terenie postawione są elementy siłowni zewnętrznej i placu zabaw, teren wykoszony i zadbany. Obecna sołtys przekazała, że sołectwo chciałoby, aby dzierżawiony teren boiska została wykupiony przez Gminę Dolsk.

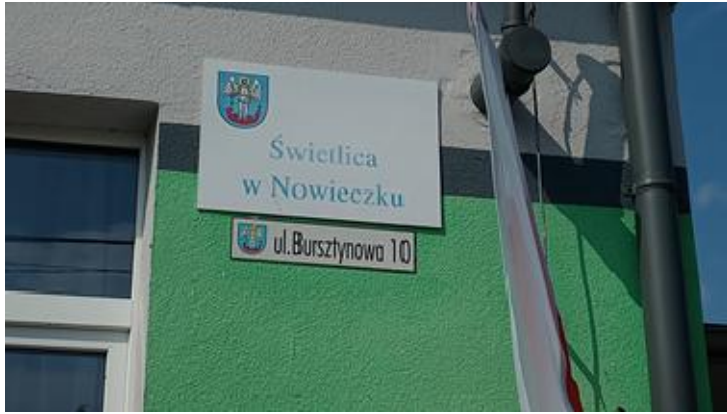
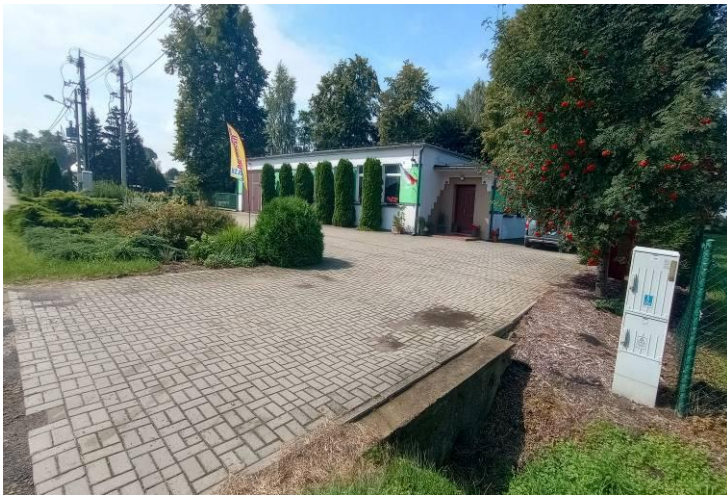
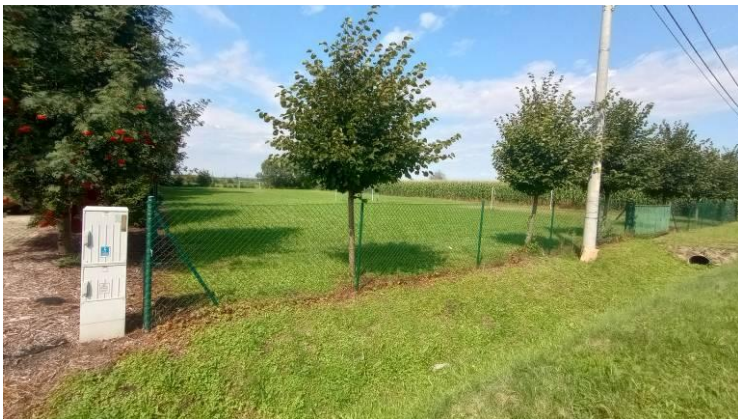
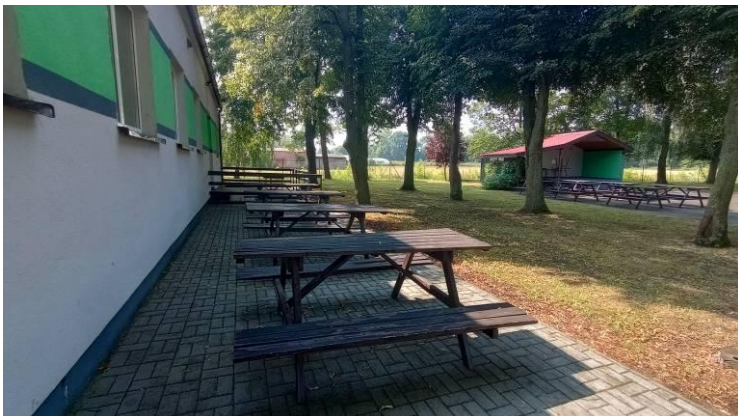
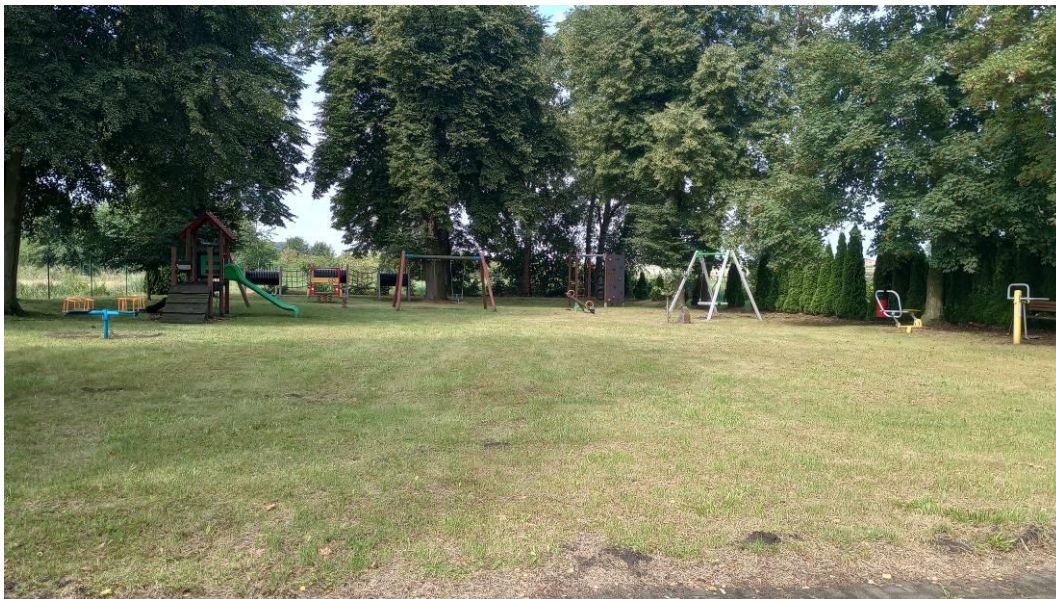
- świetlica- budynek zadbane , wewnątrz czyste, dobrze wyposażone, zewnętrznie elewacja budynku do uzupełnienia ubytki tynku przy gruncie. Elewacja świetlicy malowana przez mieszkańców była kilka lat wstecz. Plac zabaw bez usterek, trawa wykoszona , boiska zadbane. Podczas objazdu sołtys wskazała najpilniejszy do zrobienia dach budynku, który był remontowany w 2008 roku. Świetlica wyposażona w centralne ogrzewania i nowy piec.

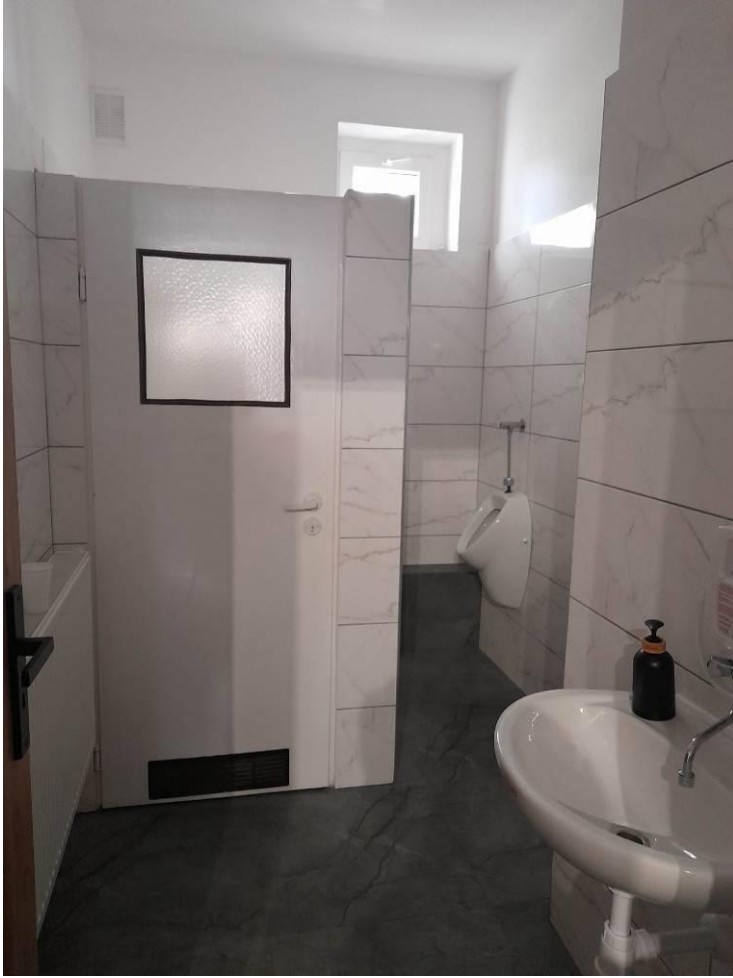
- świetlica- wyremontowany korytarz, podłączony i uruchomiony piec. Centralne ogrzewanie jest w całym budynku oraz pomieszczeniach i garażu OSP. Zamontowano piec gwarantuje dobre ogrzewanie całego budynku. Sołectwo dostało znaczne środki finansowe na wykonywanie centralnego ogrzewania. W budynku świetlicy Radni nie mogli zobaczyć wszystkich pomieszczeń, ponieważ zajęte przez KGW pomieszczenie było zamknięte, sołtys twierdził, że nie ma klucza. Sołtys jest odpowiedzialny za cały budynek i powinien mieć klucze do wszystkich pomieszczeń. Przy kolejnej wizycie radnych wszystkie pomieszczenia muszą być dostępne do zapoznania się z ich stanem. W pomieszczeniu zaplecza Radni

zobaczyli bałagan, w kuchni też nie było lepiej. Oba pomieszczenia należy sprzątać na bieżąco, są zagracone. Radni zastanawiali się czy w takim stanie są wynajmowane na imprezy okolicznościowe. Nieposprzątane po imprezie wioskowej, która była kilka dni wcześniej. Na placu zabaw elementy w dobrym stanie. Scena jest wyremontowana, brak jest barierki na schodach prowadzących na scenę, radni zwrócili uwagę, że wchodzący można spaść, tym bardziej że wchodzi tam dzieci. Na boisku postawiona bramka bez atestów i bez mocowania. Wymalowana została przez mieszkańców tylna ściana świetlicy.

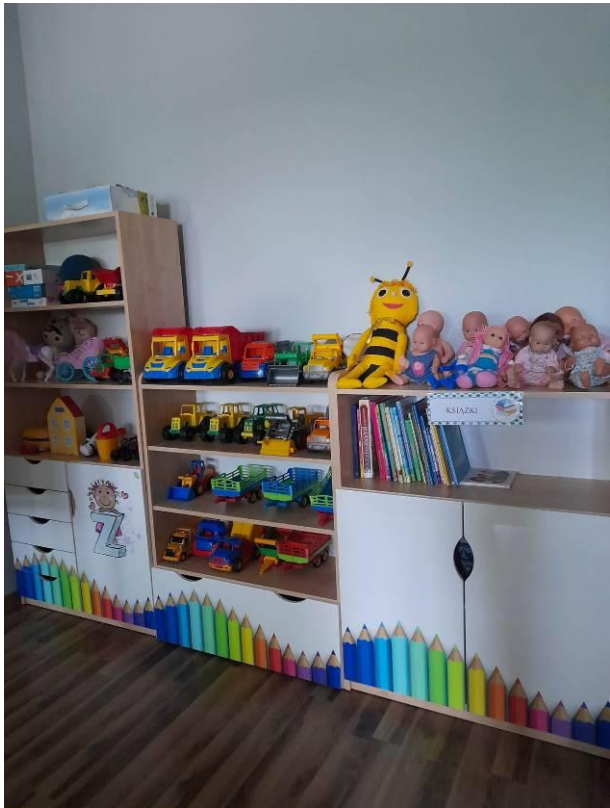
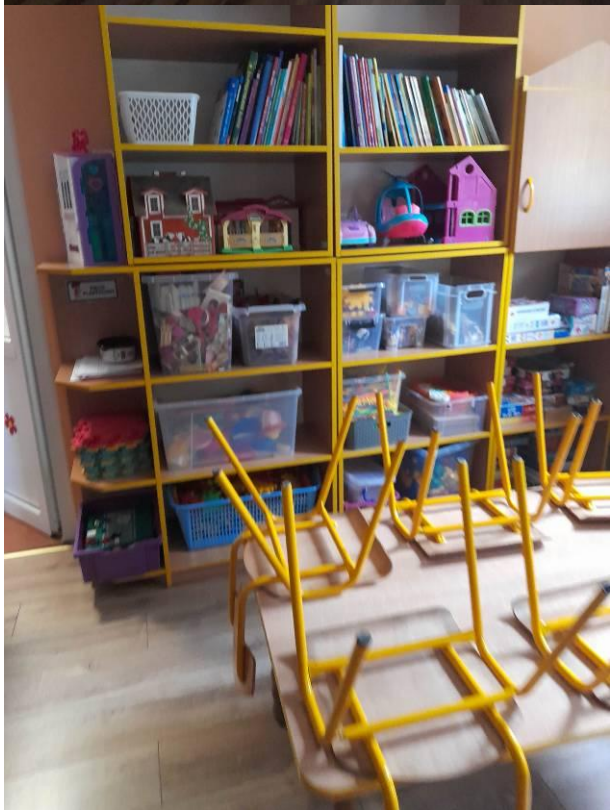
#### **Przedszkole**

Obecna podczas wizyty była Dyrektor ZSP w Masłowie, pani Małgorzata Sławek. Przedszkole wewnątrz bardzo zadbane, czyste, remontowane systematycznie jeszcze przez poprzednią Dyrektorkę przedszkola z dużym wsparciem rodziców (z informacji Radnych Iwony Matelskiej i Janiny Pawełczyk Radni dowiedzieli się, że w latach 2014-2018 został wykonany generalny remont kuchni, korytarza i zaplecza, w tym samym czasie jeden z rodziców zasponsorował kapitalny remont wraz z wymianą okien jednej ze sal). Dyrektorka przekazała, że prowadzone są systematycznie remonty bieżące pomieszczeń przedszkolnych. W najgorszym stanie jest kotłownia, wskazane jest wykonanie tam malowania i uporządkowania pomieszczenia. Tereny zielone wokoło przedszkola bardzo zadbane, plac zabaw na 65 dzieci nie jest zbyt duży, jeden element do wyremontowania. Z informacji Dyrektorki do przedszkola przyjęto wszystkie dzieci i nadal jest 7 wolnych miejsc. Radni dopytali o to czy rodzice wchodzi do budynku przedszkola przyprowadzając dzieci. Uzyskali informacje, że nie wchodzi, dzieci są odbierane z pod drzwi wejściowych. Radni pytali

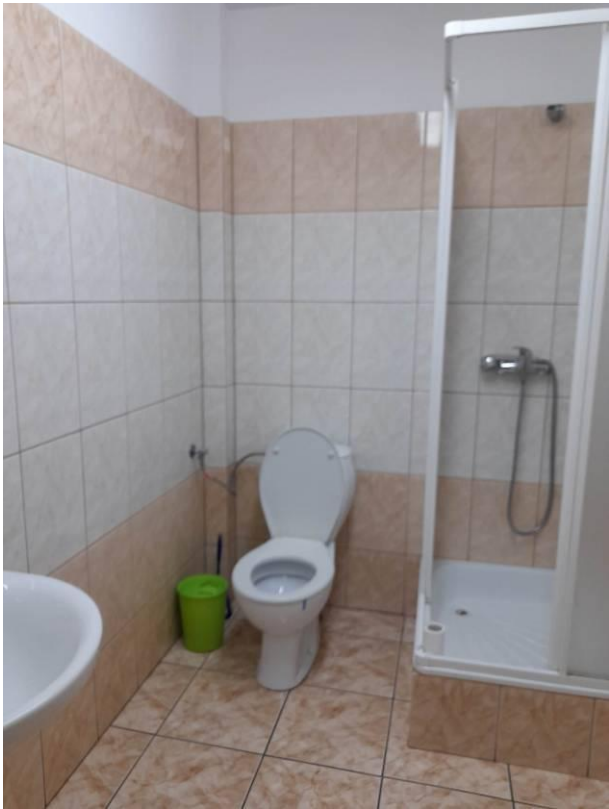
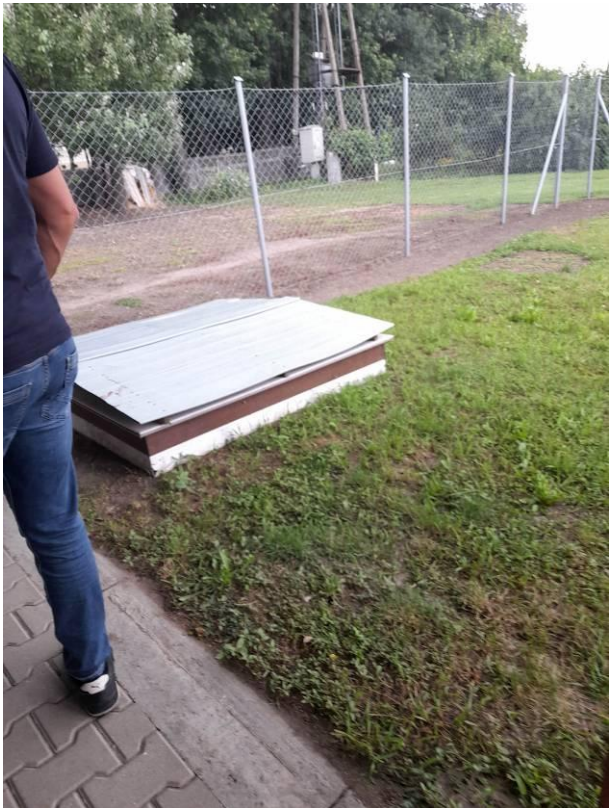
Świetlica  
Po obiekcie oprowadzała sołtys Iwona Matelska, budynek jest ocieplony, centralne ogrzewanie na prąd, w budynku jest czysto, zadbane otoczenie. Plac zabaw przy świetlicy z

małą ilością elementów, część zdemontowano z powodu zużycia elementów drewnianych. Sołtys przy okazji wizyty Radnych wspomniała, żeby zmniejszyć rachunki za centralne ogrzewanie można założyć panele fotowoltaiczne i korzystać z tego źródła prądu. Teren wokół świetlicy zadbany, w trakcie zagospodarowania w roślinność teren za świetlicą.

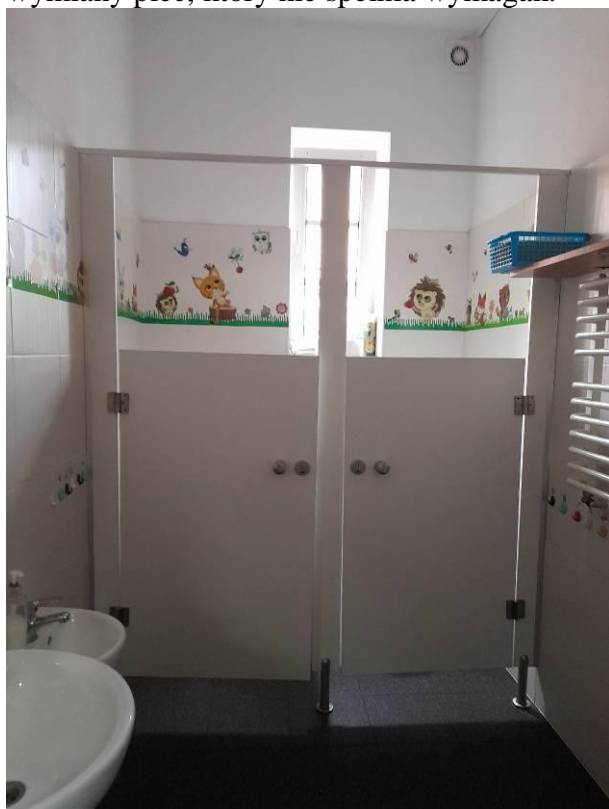
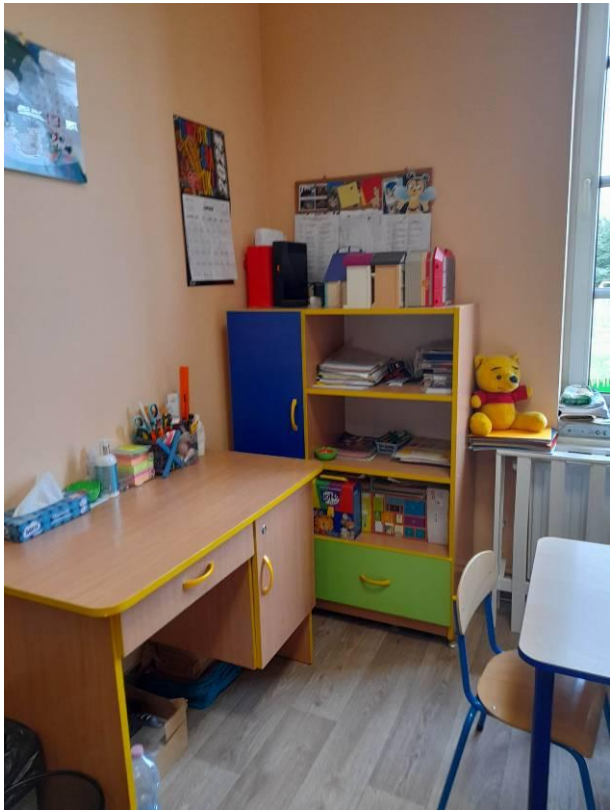
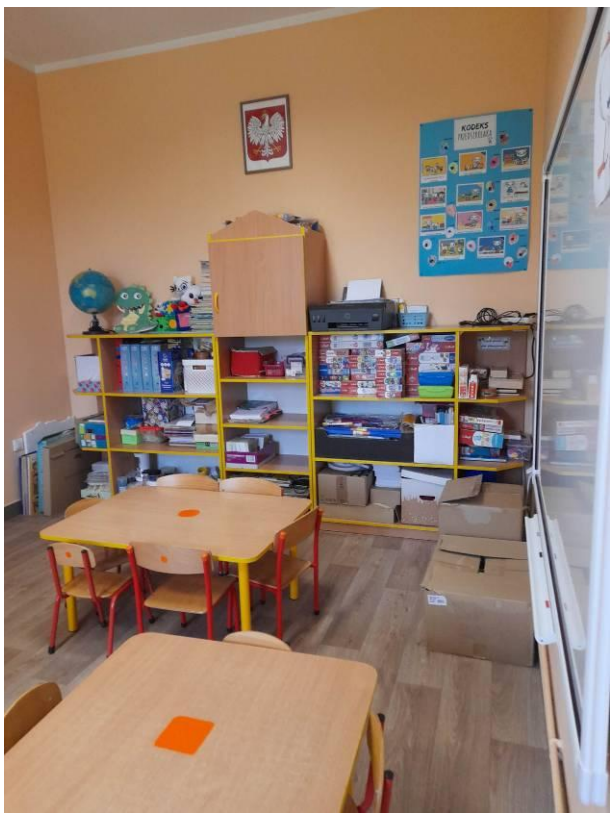
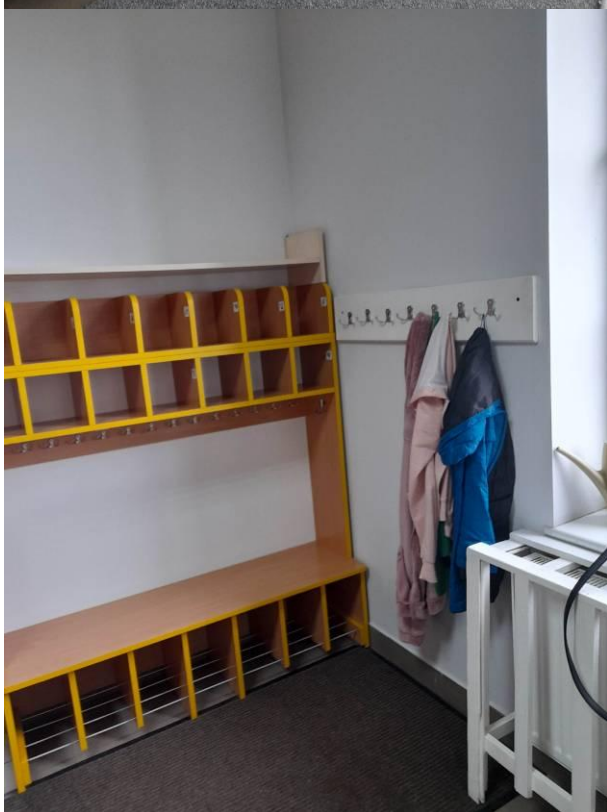
Przedszkole- obecna przy wizycie była Wice Dyrektor Ewa Stężycka. W przedszkolu jest 17 dzieci, dysponują 3 pomieszczeniami przedszkolnymi i wygodzoną częścią sali wiejskiej. Jak zauważyli Radni na tak małą ilość dzieci w przedszkolu jest bardzo dużo zabawek niekoniecznie dobrej jakości. W salach na podłodze stoją kartony, dużo różnego rodzaju kartek, bloków leżało na biurkach, parapetach co dawało obraz nieporządku. Część sali z której korzystają dzieci powinna być wymalowana, są popękane ściany, nie domykają się okna. Brakuje estetycznego zagospodarowania pomieszczeń w których przebywają dzieci. W łazienkach jest czysto. Przedszkole i świetlica ogrzewane z centralnego ogrzewania. Do wymiany piec, który nie spełnia wymagań.

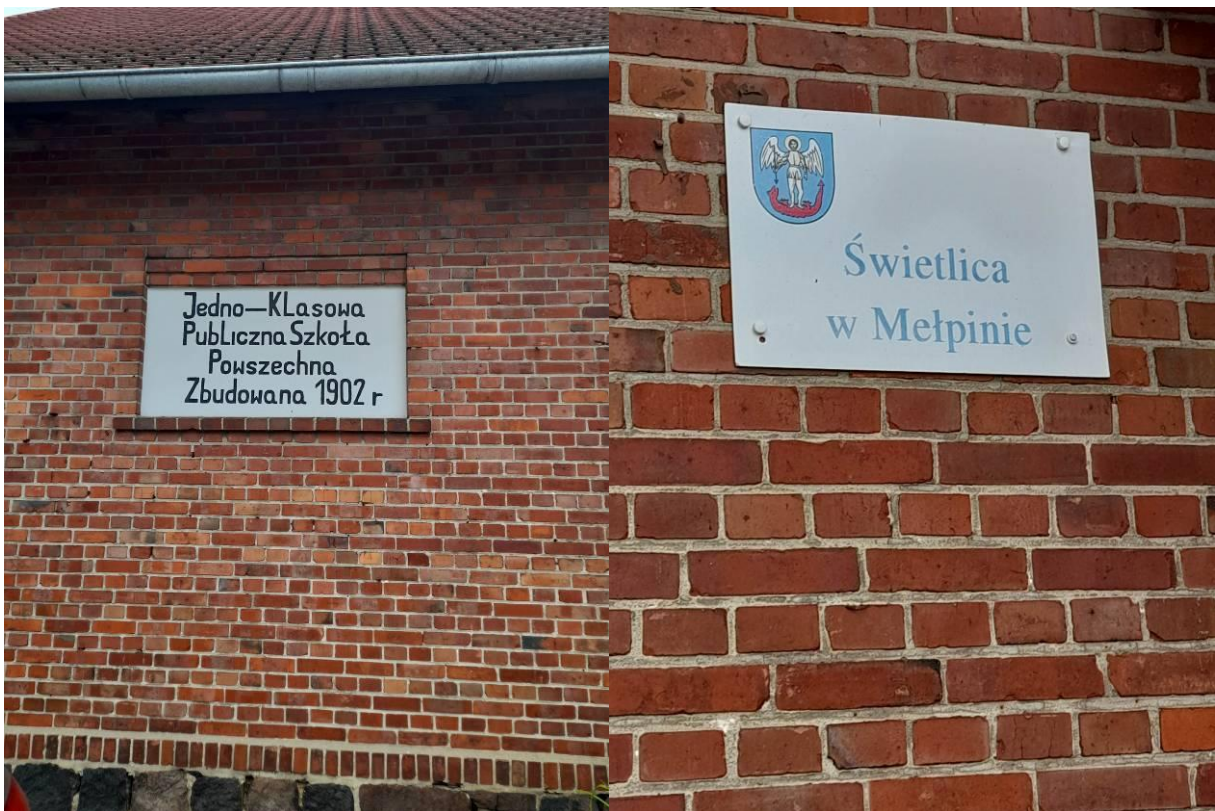
Obecna przy wizycie radnych była sołtys Honorata Dobrucka. Świetlica to jedno pomieszczenie z aneksem kuchennym. Na korytarzu jest ubikacja. Budynek jest zabytkowy z czerwonej cegły. Wnętrze do przemaalowania. W sali swoje rzeczy przechowuje częściowo KGW Mełpinianki. W ubiegłych latach KGW starało się z poprzednim radnym o dostęp do pomieszczeń na poddaszu budynku. Poddasze budynku można zaadoptować na pomieszczenia dla lokalnego KGW. Radni pytali o możliwość wejścia na strych, od złożenia wniosku do poprzedniego Burmistrza nic się nie zmieniło, lokator wynajmujący mieszkanie od ZGK uniemożliwia wejście i wyremontowanie tych pomieszczeń. Poprzedni sołtys wymienił na poddaszu okna w szczycie na salę świetlicy.

Teren wokół świetlicy wykoszony częściowo, posadowione przy świetlicy szambo nie ma oryginalnego zamknięcia, przykryte jest elementem betonowym. Przy świetlicy stoi jeden element placu zabaw.

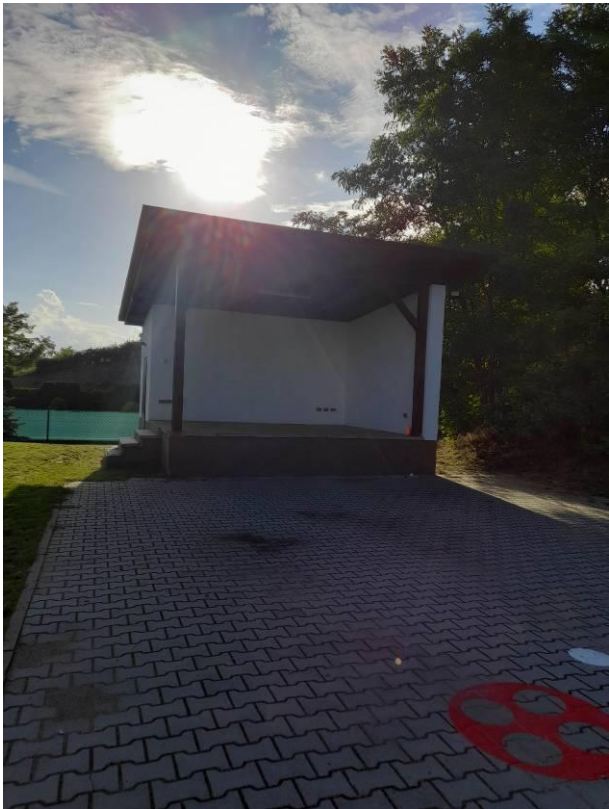
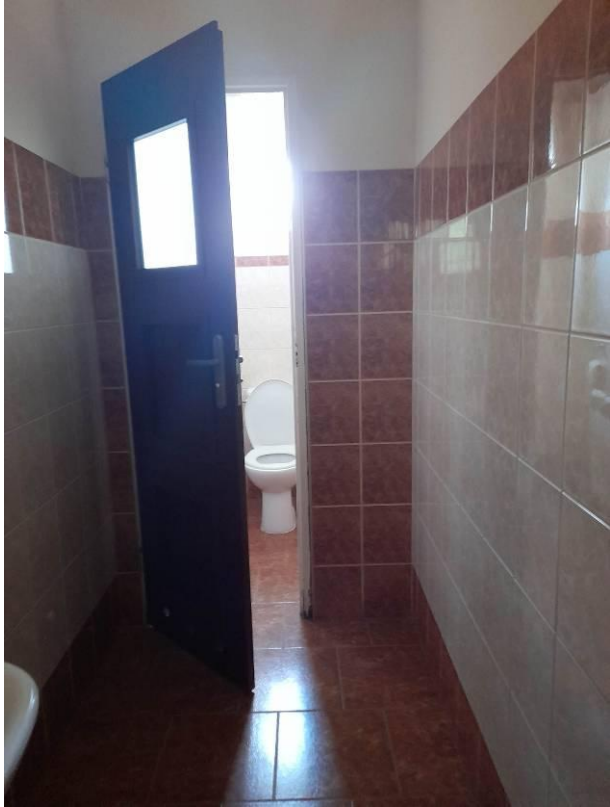
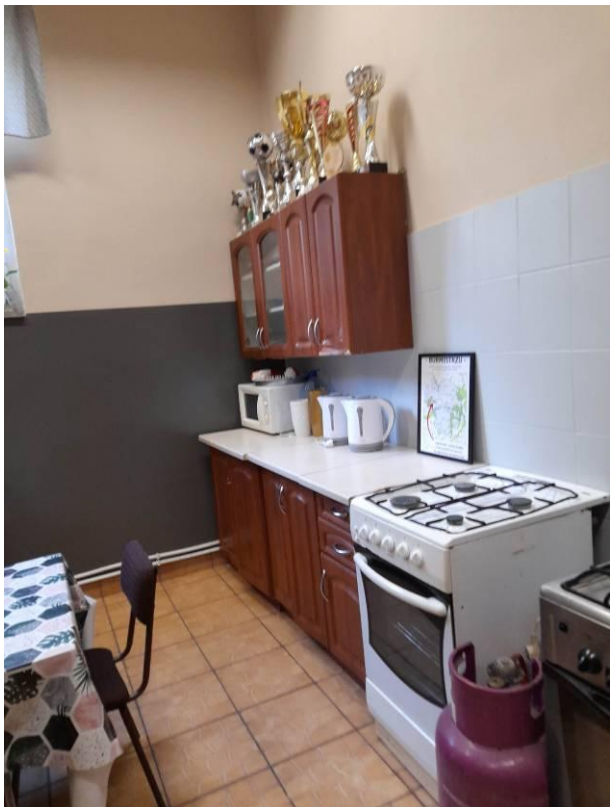
Po budynku oprowadziła sołtys Marta Mikołajczak. Sala jest wyremontowana, do remontu jest kuchnia, zaplecze i korytarz. W kuchni jest stary piec od c.o. który sołtys planuje zastąpić systemem ogrzewania opartym na klimatyzatorach. Zgodnie z założeniami miałyby zostać

zamontowanych sześć urządzeń. Obecni w świetlicy na spotkaniu strażacy nie poparli założenia klimatyzacji ponieważ będzie generować duże koszty ogrzewania prądem. Radni obejrzeni bardzo duże zaplecze kuchenne , które można podzielić i wydzielić kotłownię dla pieca z wyjściem na zewnątrz. Jakie będzie montowane ogrzewanie będzie punktem obrad najbliższych zebrań ponieważ już na ten rok są środki FS właśnie na c.o. Do remontu częściowego jest dach budynku świetlicy oraz wskazane ocieplenie całego budynku oraz wymiana drzwi wejściowych. Teren wokół świetlicy zadbany, wykoszony, scena i plac utwardzony kostką jest czysty.

Boisko wioskowe jest nieopodal świetlicy, zostało w ostatnim czasie wykonane tam boisko do piłki plażowej. Spora część terenu jest do zagospodarowania, wyrównania i wycinki krzaków. Boisko jest ogrodzone.

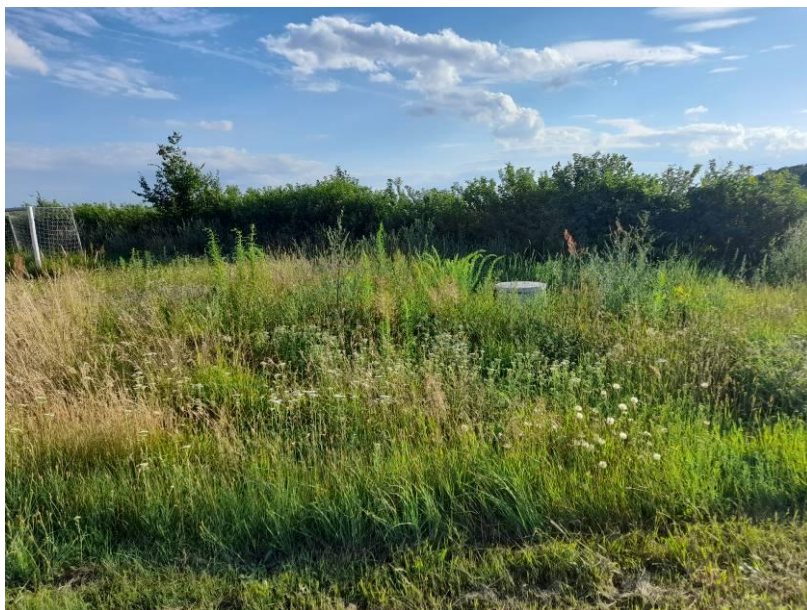
Tereny zielone wykoszone częściowo i niedbale, pod elementami placu zabaw oraz pod ławkami trawa nie została w ogóle wykoszona. Radni zwrócili uwagę na bałagan wokół wigwamu. Ognisko oraz pozbruk porośnięte dużą ilością chwastów, wzdłuż ogrodzenia teren porośnięty krzakami wymagającymi usunięcia. Teren po montażu szamba nie został wyrównany. Ławki wykonane ze starych desek meblowych z których wystają gwoździe. Wigwam pomalowany z zewnątrz, nie oklejono otworów okiennych i zostały zabrudzone brązową farbą, podobnie przykręcona na wigwamie tablica. Sołtys był nieprzyjemny podczas rozmowy, zachowywał się arogancko, nie potrafił odpowiedzieć dlaczego jest bałagan i wymijająco wypowiadał się o podłączeniu kanalizacji do budynku.

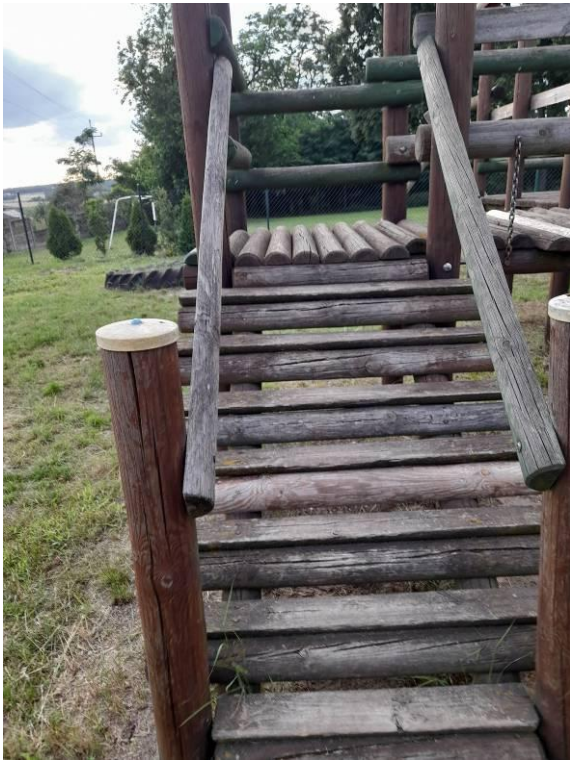
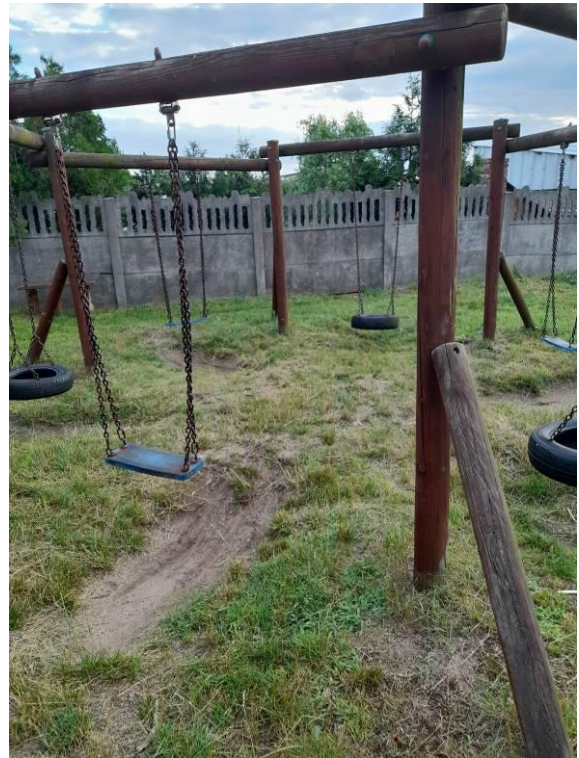
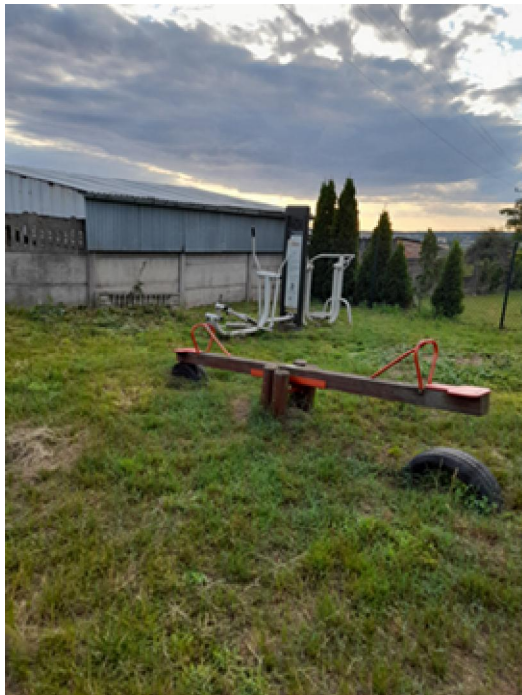
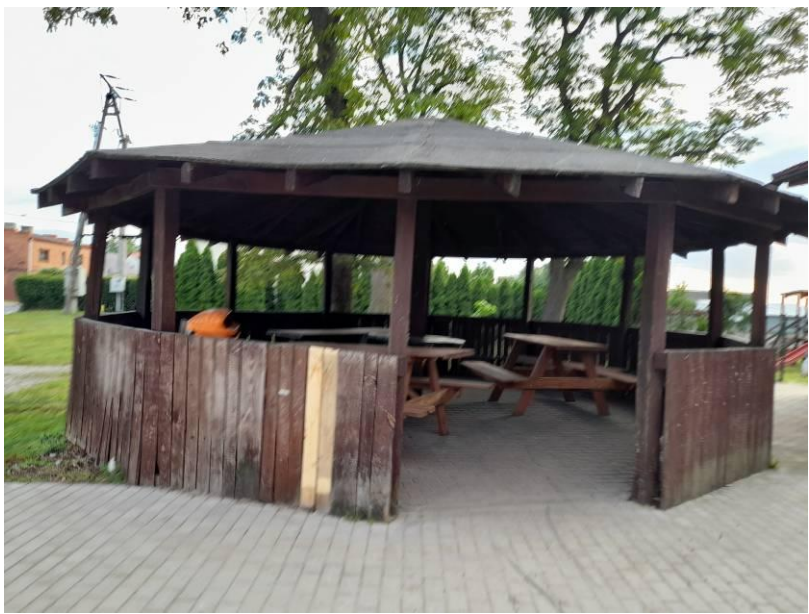
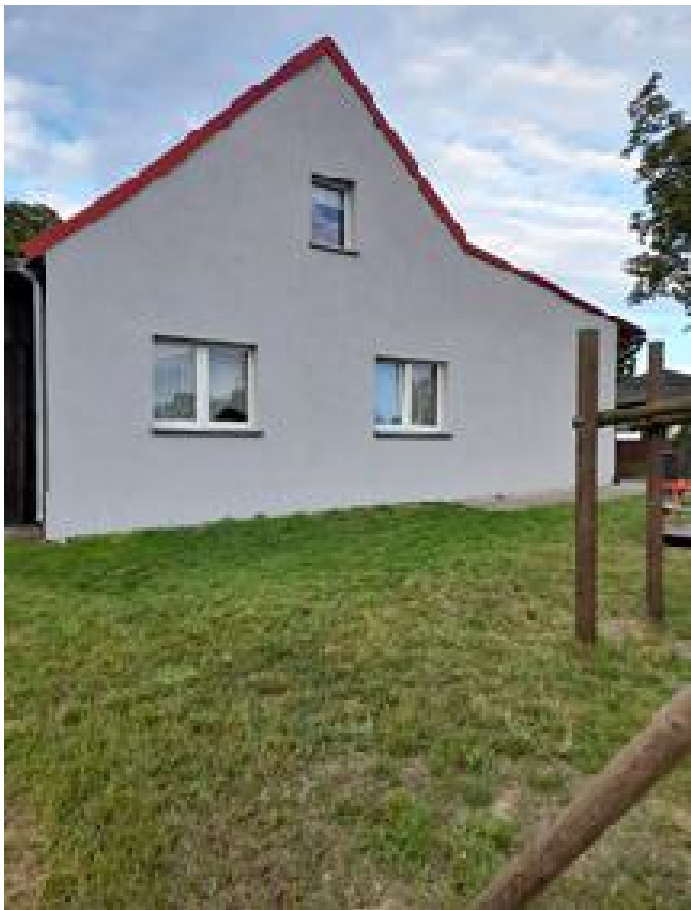
budowie, rozbudowie, remoncie budynku świetlicy i remizy OSP w latach 2018-2024. Elewacja świetlicy została wykonana z informacji przekazanych radnym podczas wizytacji w maju 2024 roku. Po obejrzeniu wykonania elewacji widać siatkę, która nie jest dobrze położona na styropianie, ściany są nierówne, wszystko pomalowane na szaro na jeden raz. Radni zasugerowali sprawdzenie tej pracy, jaki był zakres, jaki koszt. Wokół budynku z tyłu bałagan, pozostawiony stary słup energetyczny, po skoszeniu trawa sypana jest na hałdzie, brak kompostownika, wycięte gałęzie wyrzucone za płot z tyłu, na placu z kostki do tańczenia rosną chwasty.

Plac zabaw nie jest pomalowany, dziury pod huśtawkami, leżą stare opony na placu, radni zastanawiali się czemu one służą. Radni pytali czy plac zabaw przeszedł przegląd? Przed świetlicą jest drewniana altana, która jest niepomalowana, ubytki desek wymienione na inne. Altanę wskazane by było pomalować, szpeci teren przy świetlicy, wymienić należy pojemniki na śmieci, które są ustawione w jej wnętrzu.
