Protokół  
Komisji Budżetu i Spraw Gospodarczych  
z objazdu: 1 lipca 2024 roku  
5 lipca 2024 roku  
1 sierpnia 2024 roku  
22 sierpnia 2024 roku  
10 września 2024 roku

Radni Rady Miasta i Gminy Dolsk w ramach pracy Komisji Rady zapoznawali się ze stanem majątku gminnego na terenach wiejskich i mieście Dolsk. W objeździe Radnym towarzyszył Burmistrz Tomasz Frąckowiak. Radni zapoznawali się z budynkami, zagospodarowaniem terenu wokół nich, potrzebami remontowymi i zarządzaniem tymi obiektami przez osoby odpowiedzialne bezpośrednio za te budynki. Radni przemieszczając się po terenie gminy Dolsk zapoznawali się ze stanem dróg gminnych oraz potrzebami remontowymi na drogach. Zastany stan obiektów, spostrzeżenia i uwagi Komisji Budżetu i Spraw Gospodarczych przedstawiamy w poniższym opisie:

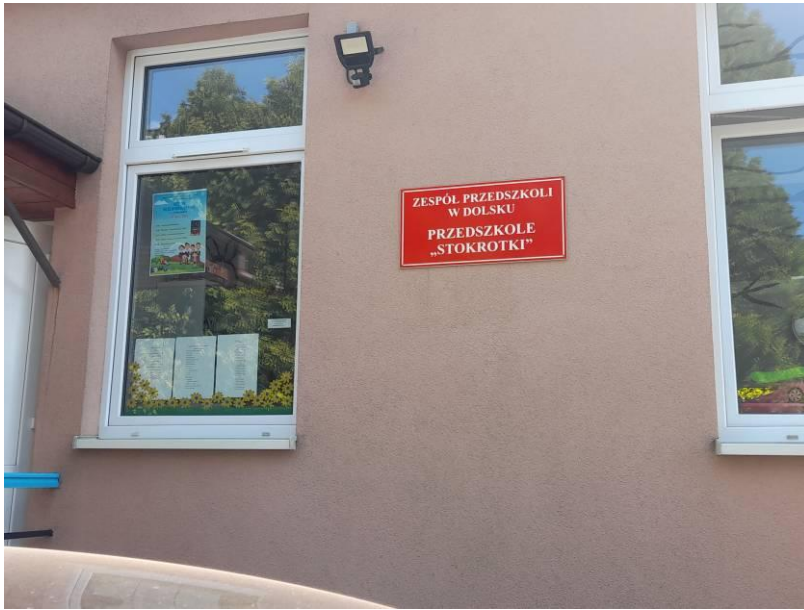
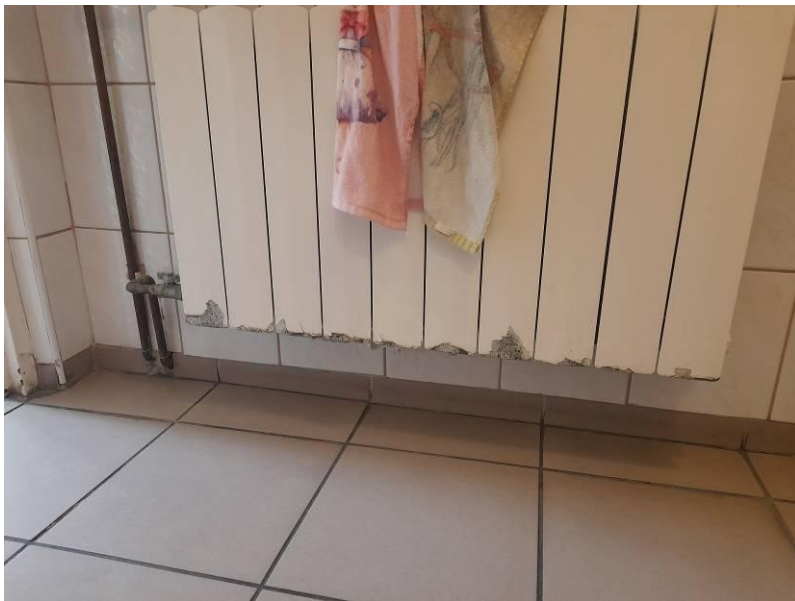
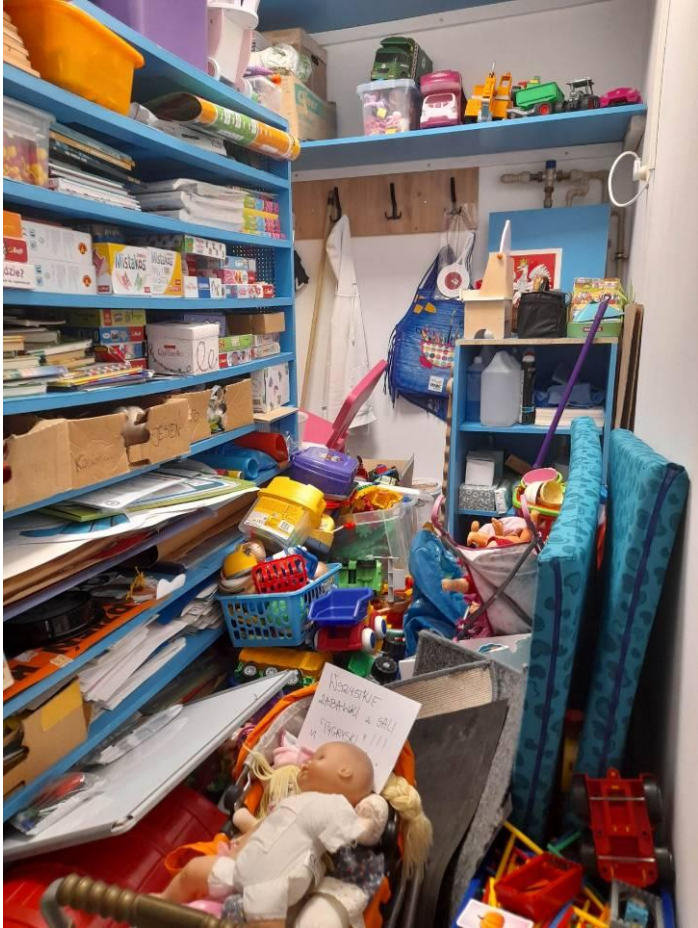
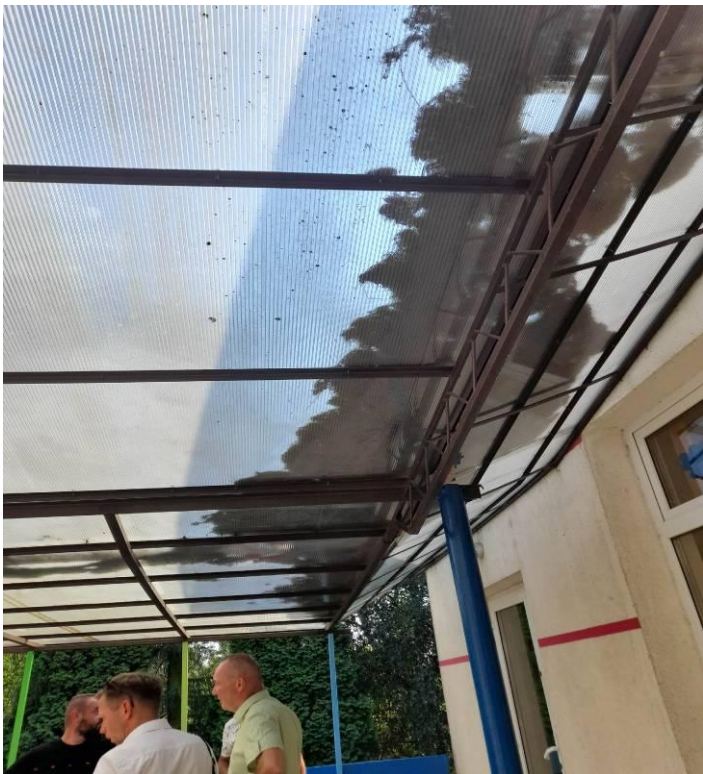
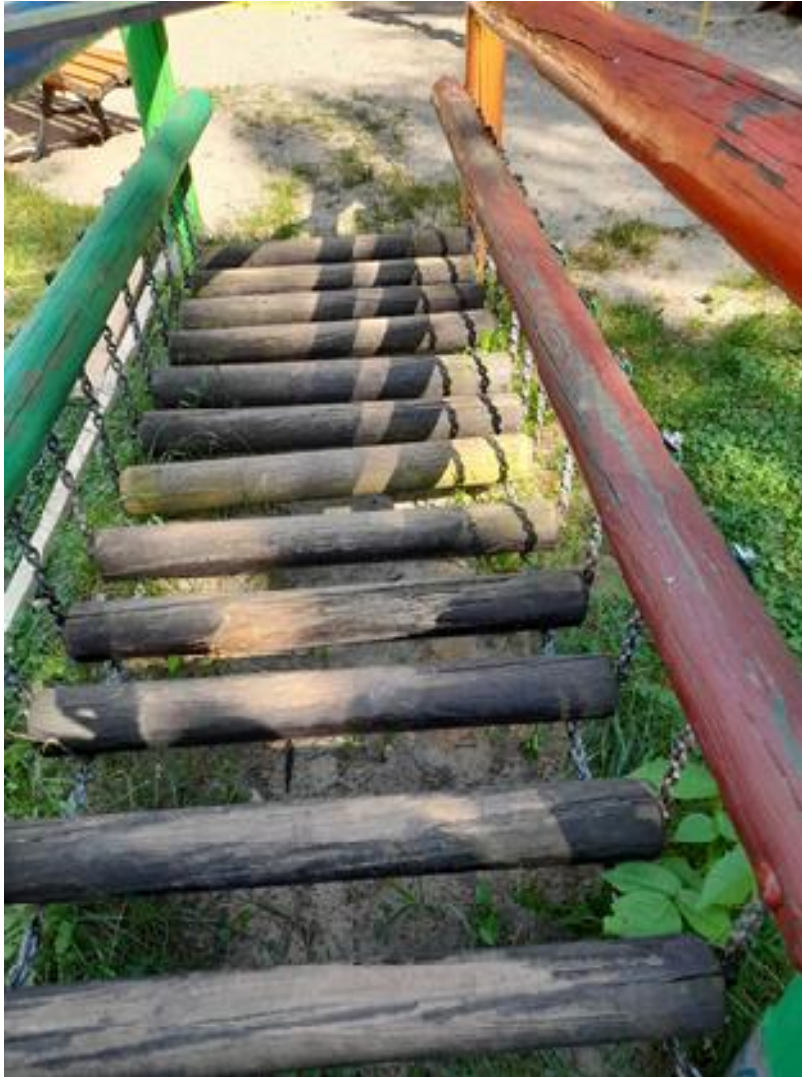
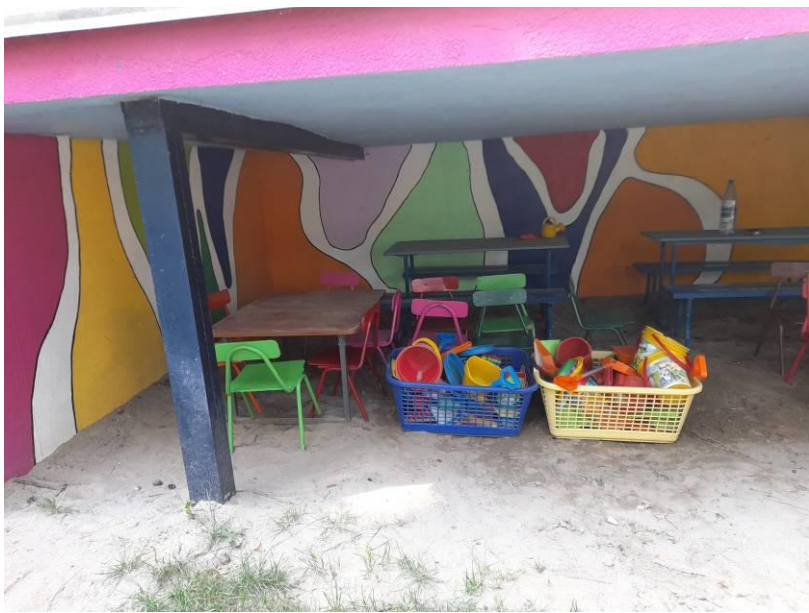
#### 1. Przedszkole w Dolsku

Podczas wizyty obecny był dyrektor Gmerek. Radni zapoznawali się z terenem wokół przedszkola w Dolsku, w trakcie remontu były schody prowadzące na taras od strony placu zabaw. Ogólnie teren wokół przedszkola nieprzedstawia się dobrze. Przy placu zabaw usytuowany jest kompostownik, nie jest zabezpieczony przed wejściem dzieci, wsypywane są do niego odpady zielone. Usytuowanie w tym miejscu kompostownika szpeci teren placu zabaw, a deska położona jako wjazd do kompostownika jest niebezpieczna dla mogących tam wejść dzieci. Pod schodami zabawki i stoliki, którymi bawią się dzieci na placu zabaw. W szczycie budynku bałagan - składowane worki ze śmieciami, gruz, wyrzucane resztki betonu, hałdy wyciętych suchych gałęzi leżące od bardzo długiego czasu, obok w wydzielonym z palet miejscu na pojemniki na śmieci panuje też bałagan. Chodnik przy tych składowanych śmieciach zrobiony był stosunkowo niedawno, natomiast nie jest sprzątany, chwasty. Przy głównym wejściu do budynku przy zadaszeniu nad wejściem zamontowane są rynny, natomiast nie są zamontowane rury spustowe. Wylewającą się z rynien woda wylewa się na schody i rozbryzguje. Jest zaniedbanie ze strony Dyrektora, że nie zostały zamontowane rury spustowe. Wody opadowe wlewają się na schody do piwnicy, kratka odprowadzająca wodę opadową jest też niedrożna. Uszkodzone są odprowadzenia rur spustowych od wody opadowej do kanalizacji deszczowej. W kotłowni jest porządek, natomiast w pomieszczeniach gospodarczych w piwnicy panuje bałagan, składowisko w części niepotrzebnych rzeczy. Na placu zabaw jeden z elementów nie powinien być użytkowany ze względu na duże ubytki w elementach drewnianych. Element ten nie był wyłączony z użytkowania i nie wygrodzony taśmą co może świadczyć o tym, że dzieci z niego korzystały.

Zadaszenie tarasu z pleksy bardzo zabrudzone, nie oczyszczane od dłuższego czasu, przy brzegu płyty wygięta końcówka przy pleksie. Patrząc na zewnątrz budynku należałoby poznać się z ostatnim przeglądem budowlanym.

Pomieszczenia wewnątrz przedszkola przygotowane do malowania (sale), w łazienkach są grzejniki z ubytkami emalii, brudne, brzydkie lustra, które szpecą łazienki, poopuszczane wejścia do poszczególnych ubikacji. W jednej z sal przedszkolnych radni dostrzegli na suficie pleśń przy kratce wentylacyjnej, co może świadczyć o źle działającej wentylacji w pomieszczeniu. W schowku zabawki poupychane, powrzucone, niepokładane na czas remontu.

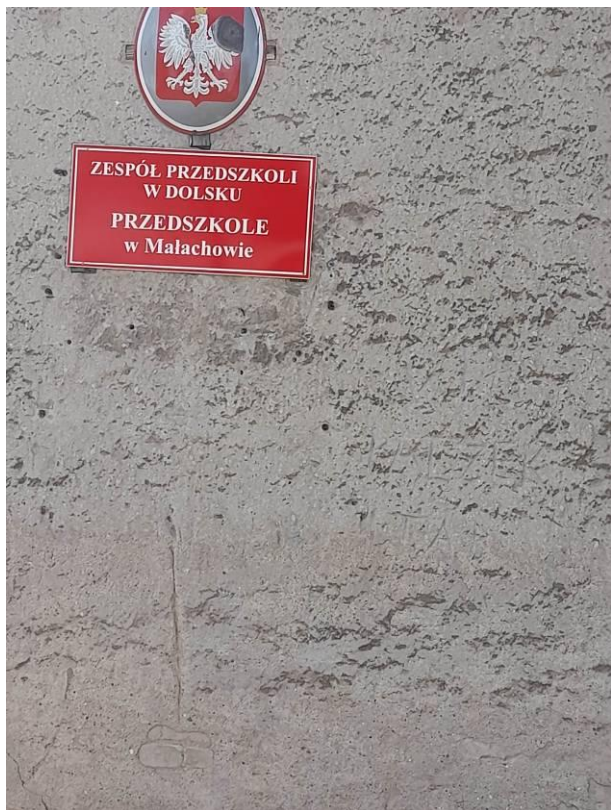
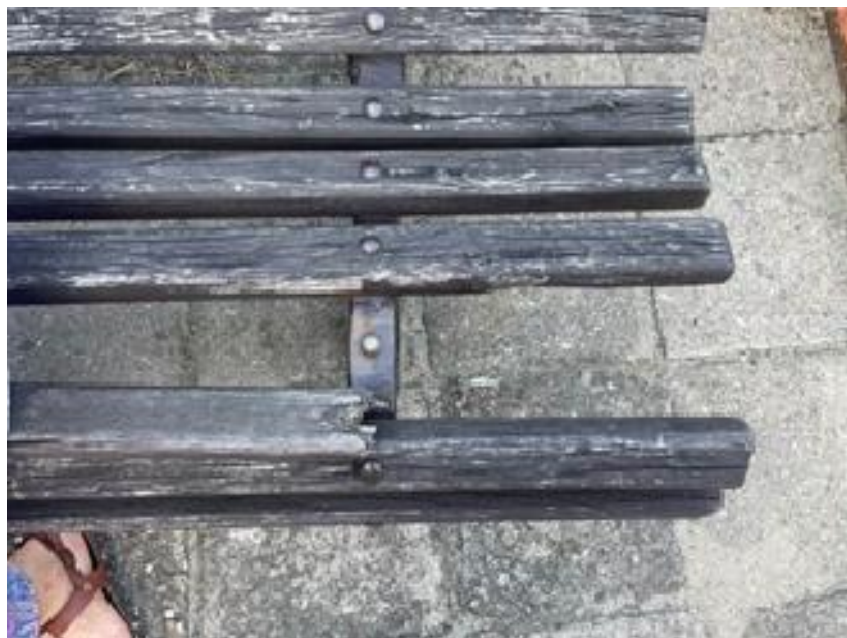
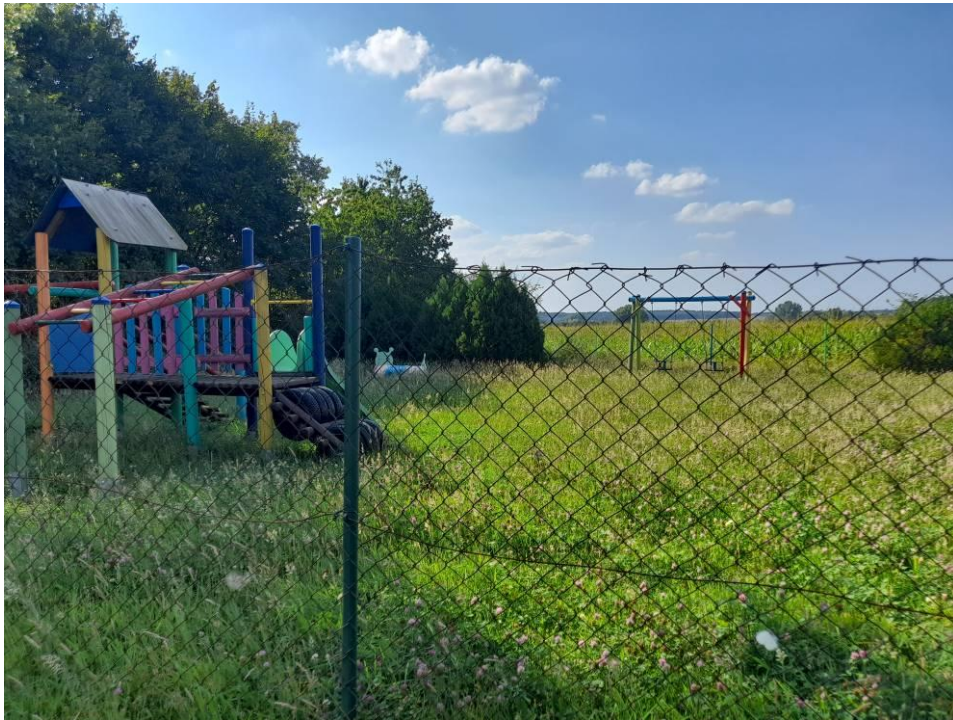
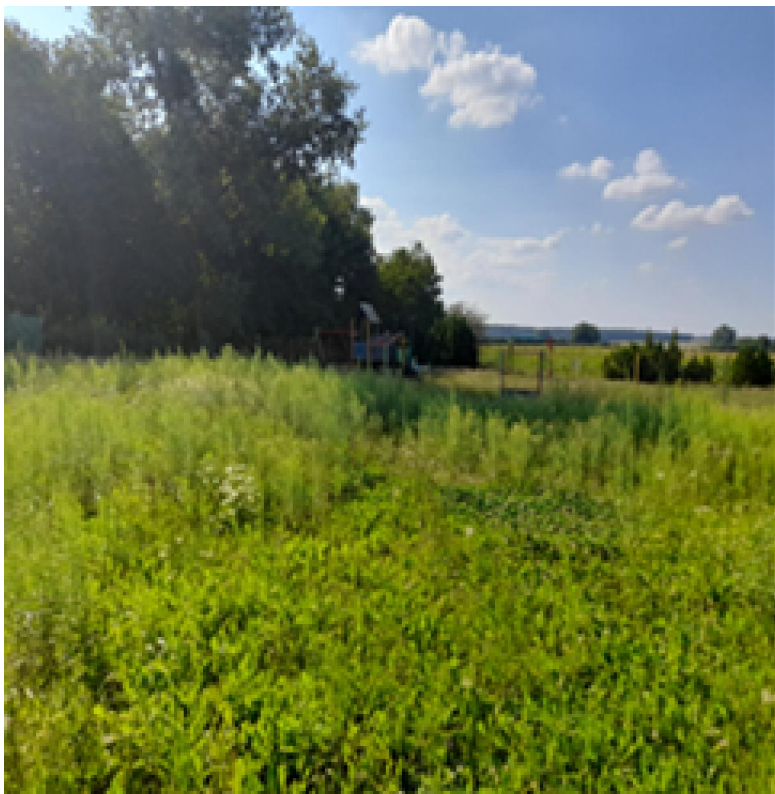
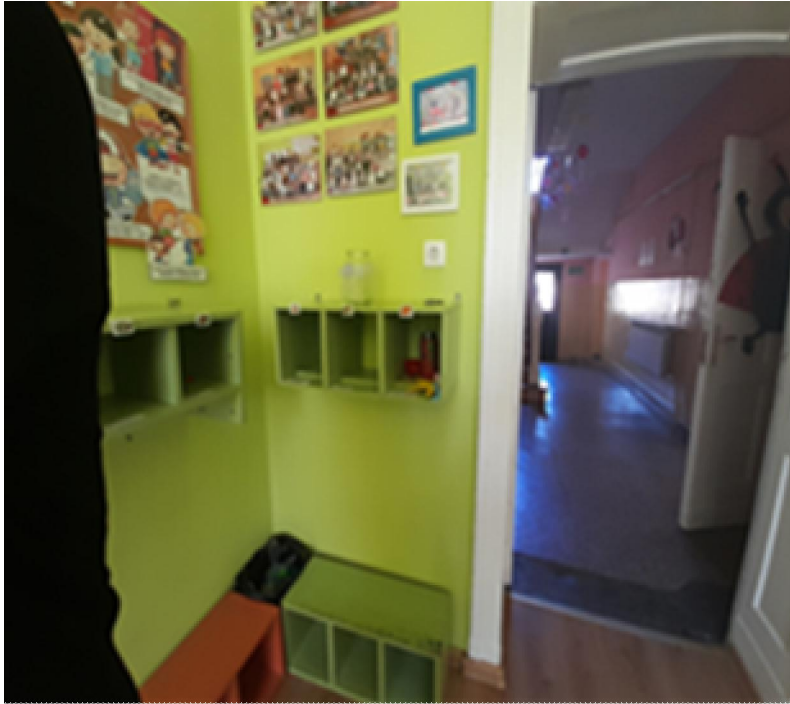
## 2. Przedszkole w Małachowie

Na potrzeby przedszkola wykorzystywane są 2 sale, łazienki oraz korytarz. Łazienki są wyremontowane i są ładne . Sale są czyste. Pozostałe pomieszczenia w budynku są miejscem składowania pozostałych po szkole sprzętów oraz niewykorzystywanych przedmiotów przedszkolnych. Jest to kilka pomieszczeń , które powinny być racjonalnie wykorzystane, a są pustostanem generującym koszty. W piwnicy budynku w kotłowni kilka lat temu wymieniony został piec na ekogroszek. W trakcie wizytacji radnych, które miało miejsce 5 lipca stwierdzono, że piec po sezonie grzewczym nie został oczyszczony, co wynika z zaniedbania obowiązków przez pracownika pełniącego funkcję woźnego- palacza. Takie zaniedbania ze strony palacza spowodują znaczne skrócenie użytkowania pieca i narażenie gminy na dodatkowe koszty. W pozostałych pomieszczeniach w piwnicy składowane niepotrzebne rzeczy, pomieszczenia też zagracone, niesprzątane od dłuższego czasu. W tym miejscu należy zwrócić uwagę na brak nadzoru dyrekcji przedszkola nad pracą podległych pracowników gospodarczych.

Na strychu jest sporo składowanych rzeczy, można było zauważyć zacieki na kominie.

Teren przy budynku od strony drogi czysty, natomiast z tyłu i dojście do placu zabaw zarosnięte bardzo wysokimi chwastami, wejście na plac zabaw zamknięte na kłódkę. Teren placu nie koszony, nie można było z bliska obejrzeć w jakim stanie są elementy placu zabaw. Ogólnie plac zabaw jest

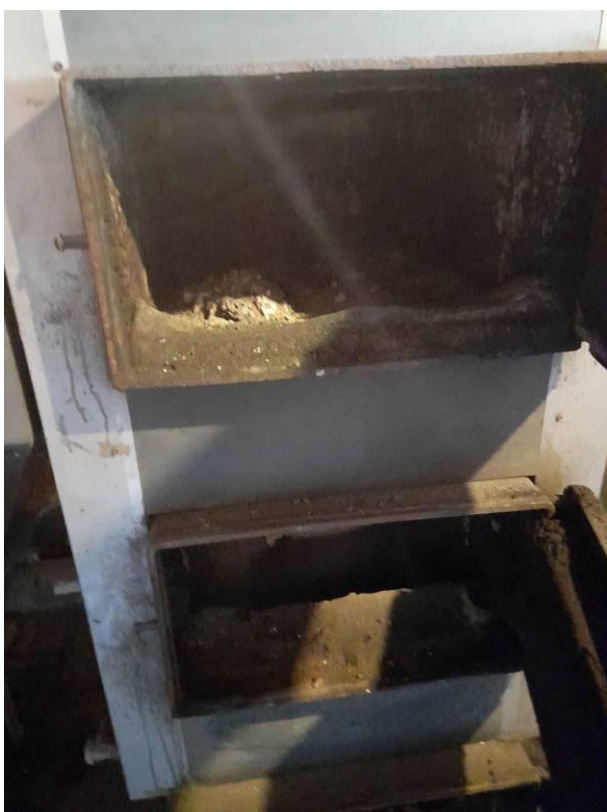
Piec nie wyczyszczony po sezonie grzewczym zakończonym w maju,

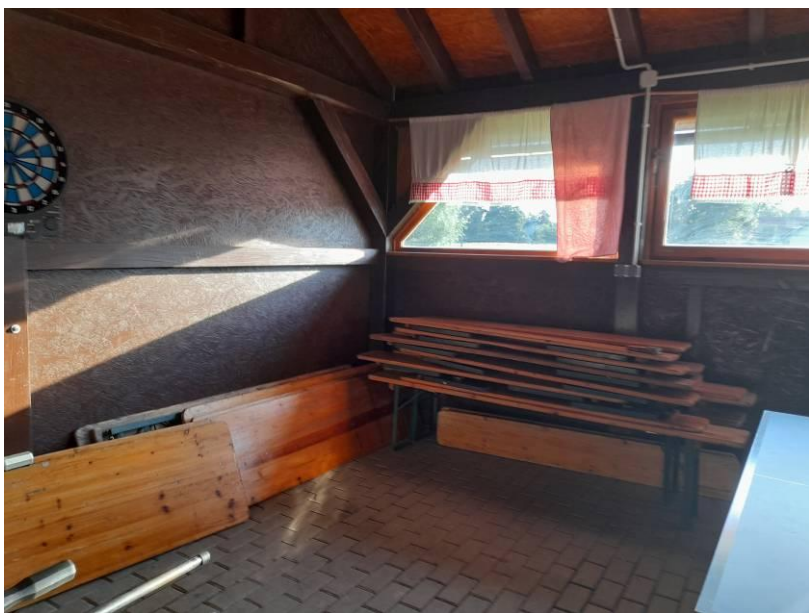
- wigwam- obiekt drewniany, bez przyłącza wody, jest prąd, przy wigwamie pobudowany wychodek, według informacji uzyskanych podczas wizytacji w „Przestrzeni spotkań „, od Przewodniczącego Samorządu Mieszkańców Dolska p. Sikorskiego z obiektu korzystają mieszkańcy, dla tego budynku nie ma regulaminu wynajmów. Plac wokół wykoszony, w kiepskim stanie siatka boiska do siatkówki

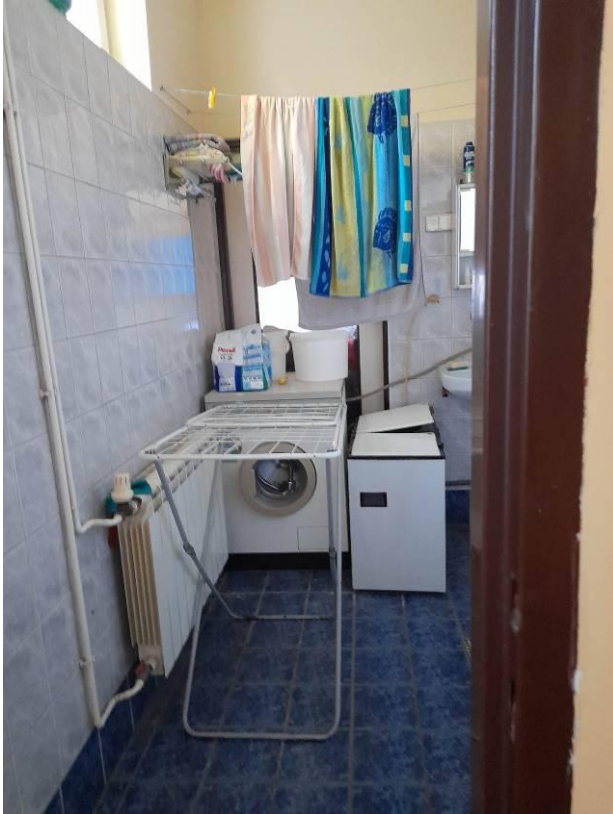
Radnych po czyszczalni oprowadził Dyrektor Andrzej Ratajczak. Zapoznali się z budynkiem socjalnym oraz zbiornikiem na ścieki, w którym odbywa się proces oczyszczania ścieków. Z informacji otrzymanych od Dyrektora oczyszczalnia jest w ostatniej okresie jej eksploatacji. Radni przeszli do miejsca, w którym czysta woda jest spuszczana do terenów przy jeziorze, nie wlewa się bezpośrednio do jeziora. Dyrektor zapewniał, że ścieki są dobrze oczyszczone co nie przekonało radnych. W obrębie oczyszczalni wyczuwalny był specyficzny zapach ścieków. Dyrektor jest zwolennikiem budowy nowej oczyszczalni ścieków na terenie przyległym do obecnej oczyszczalni zgodnie z przygotowanym przez Burmistrza poprzedniej

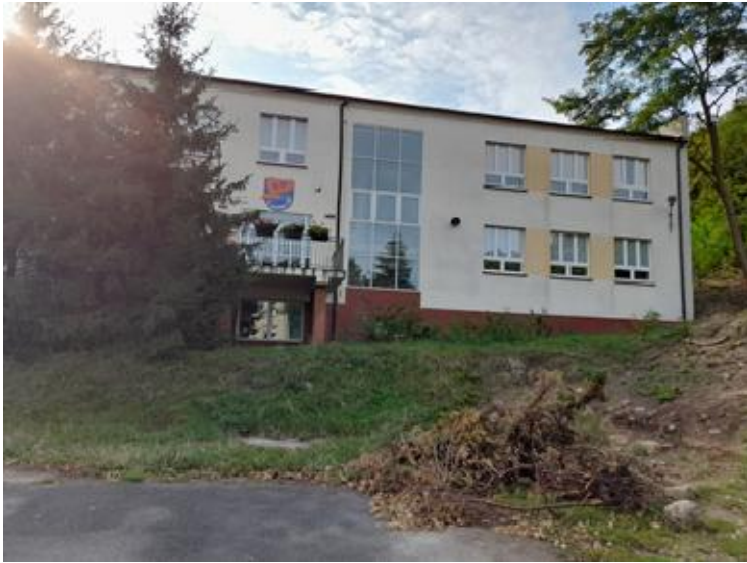
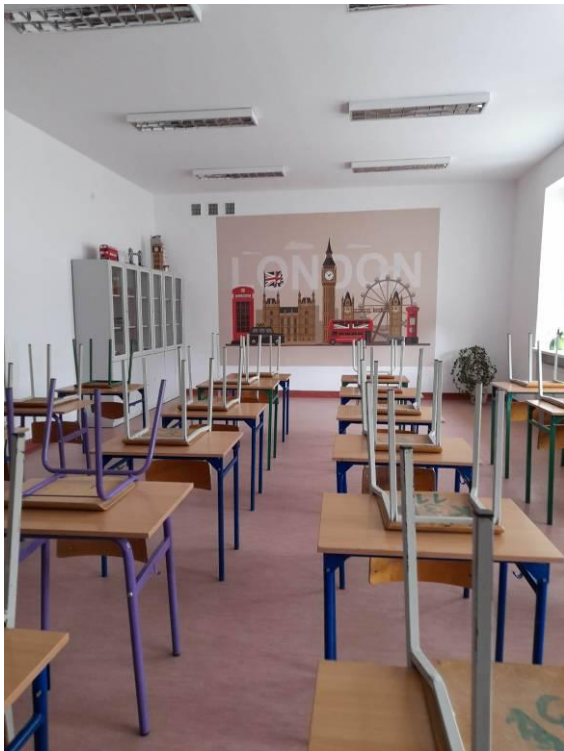
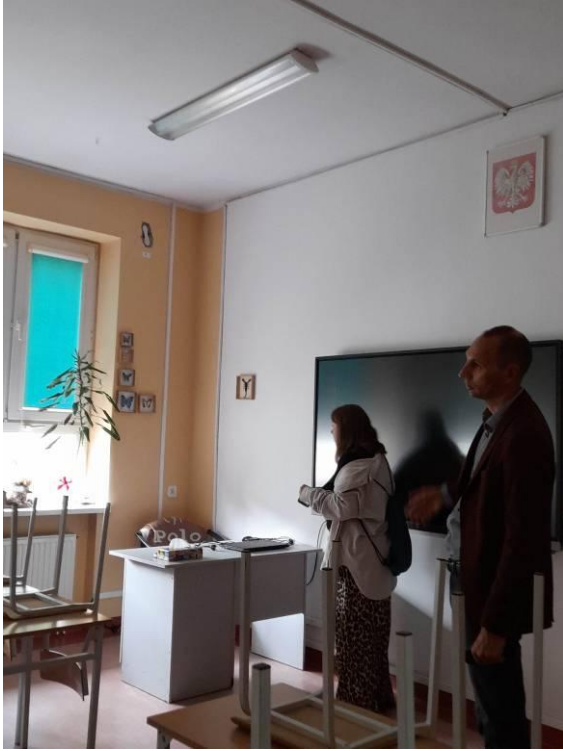
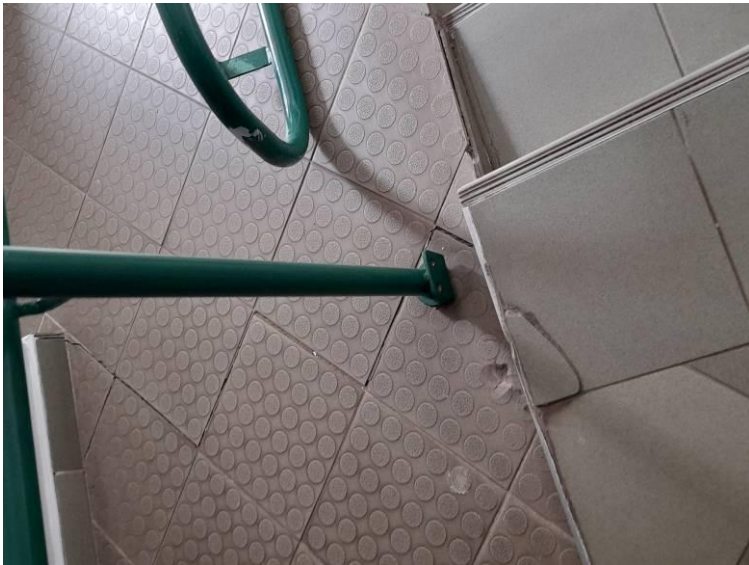
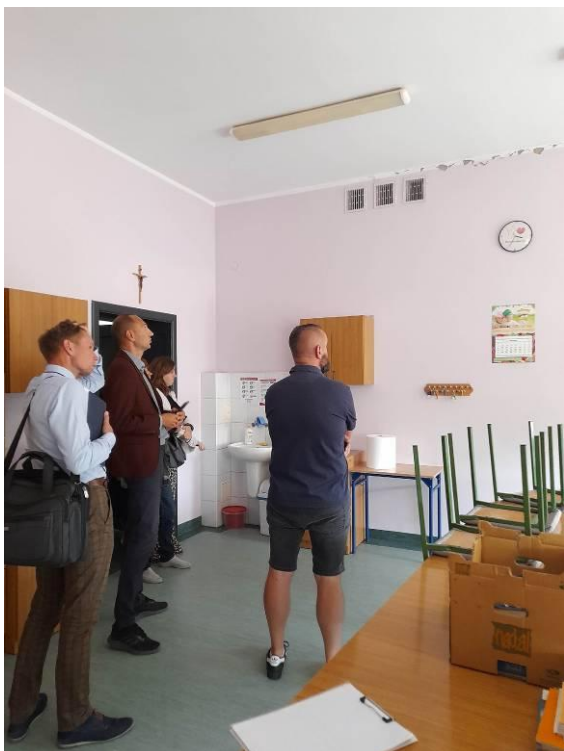
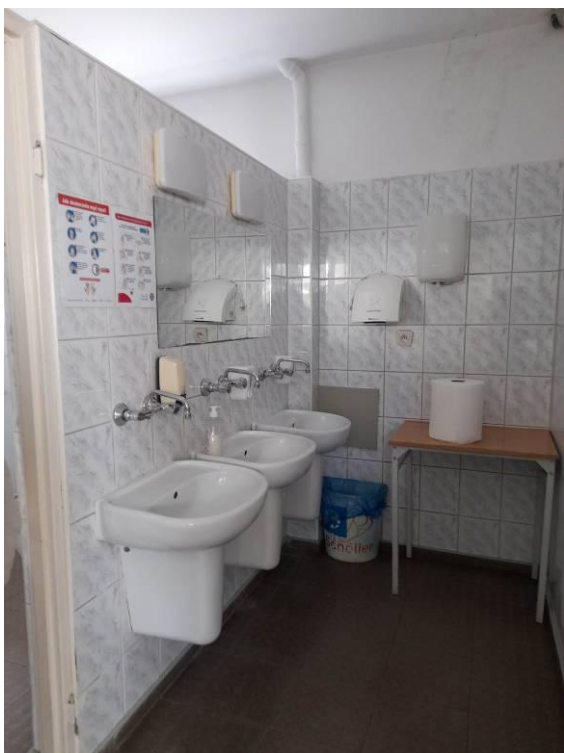
##### 1. Szkoła Podstawowa w Dolsku

W głównym budynku Dyrektor zapoznał radnych z stanem technicznym szkoły , spękaniem na skutek działania osuwiska. Stan szkoły jest stabilny, największe pęknięcia są w łączniku i jednej klasie, ale nie postępują od dłuższego czasu. Prawdopodobnie wycięcie pasa drzew za szkołą spowodowało zmniejszenie parcia osuwiska na szkołę. Szkoła jest monitorowana przez specjalistę, trwają badania gruntu i przygotowana jest dokumentacja do przeprowadzenia prac zabezpieczających osuwisko.

Szkoła jest czysta, dobrze wyposażona , estetyczne grafiki na ścianach. Całość budynku wewnątrz według opinii radnych pozytywna, dyrektor rzeczowo i konkretnie odpowiedział na wszystkie zadane pytania, przedstawił plan organizacji pracy szkoły w razie najgorszego scenariusza czyli wyłączenia budynku z użytkowania ze względu na nasilenie ilości pęknięć. Uspokoił radnych, że sytuacja się ustabilizowała i nie ma nowych pęknięć. Plac wokół budynku jest zadbane.

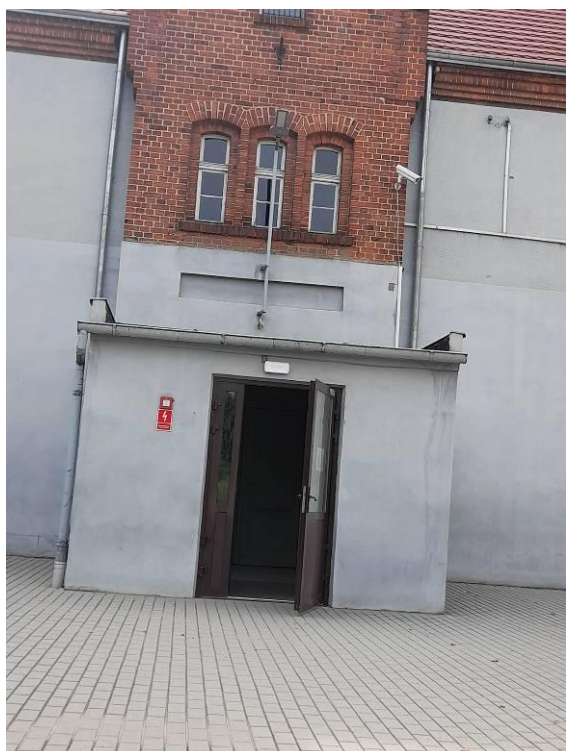
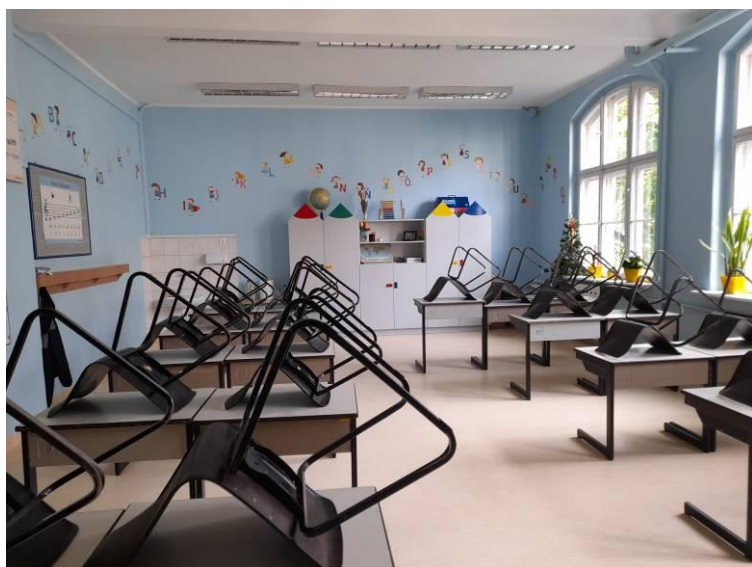
Budynek „Czerwonej szkoły„

Budynek ma pęknięcie przy wejściu, wewnątrz bardzo ładnie wyremontowane , klatka schodowa ładna nie przypominająca starych zniszczonych schodów przed remontem. Klasy wyremontowane, estetyczne, łazienki czyste. Radni, absolwenci tej szkoły byli zadowoleni z przeprowadzonych prac remontowych w tym budynku i jego obecnego stanu. W tym budynku

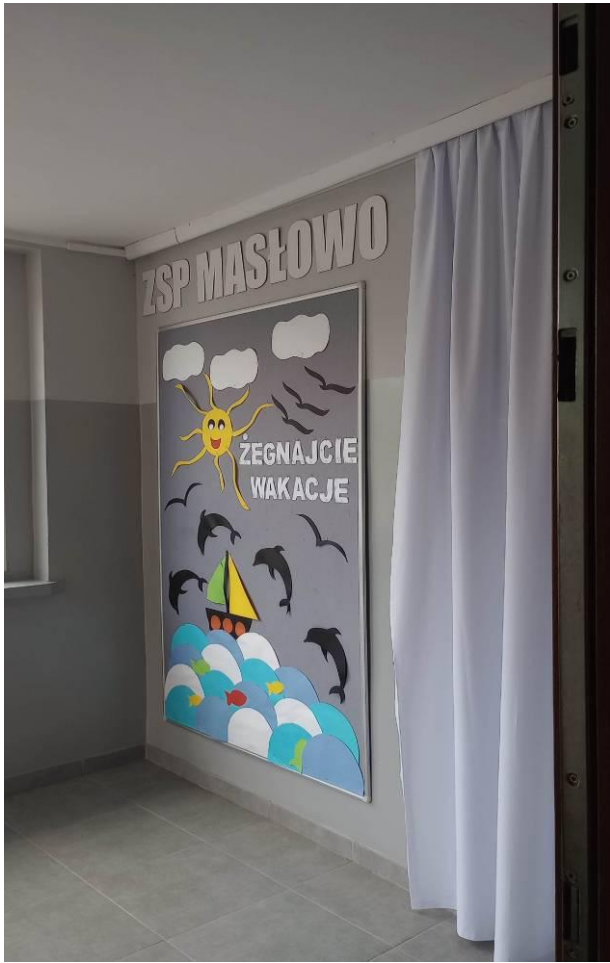
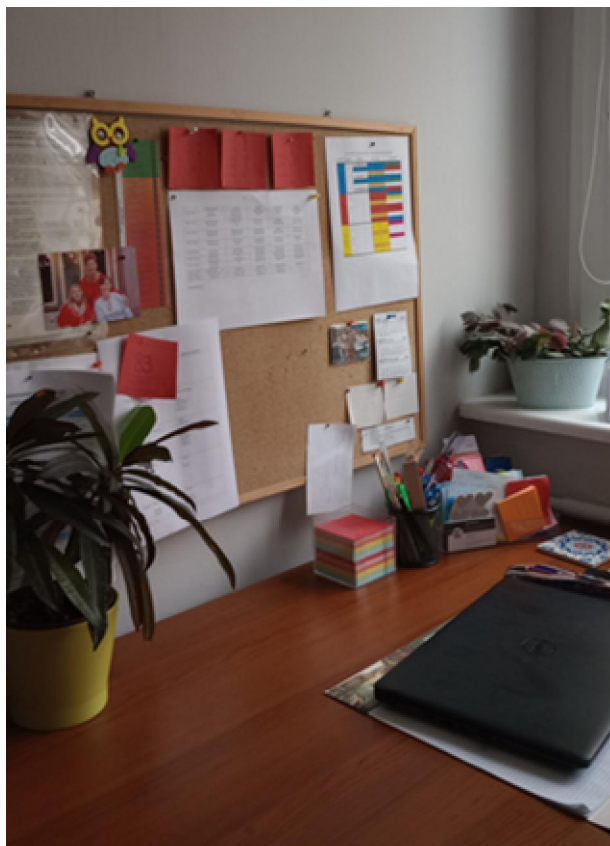
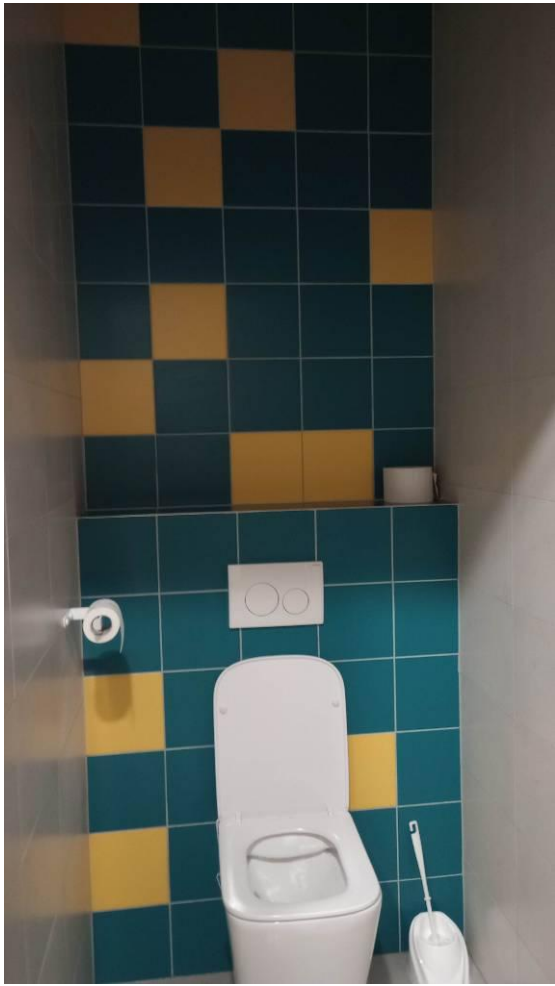
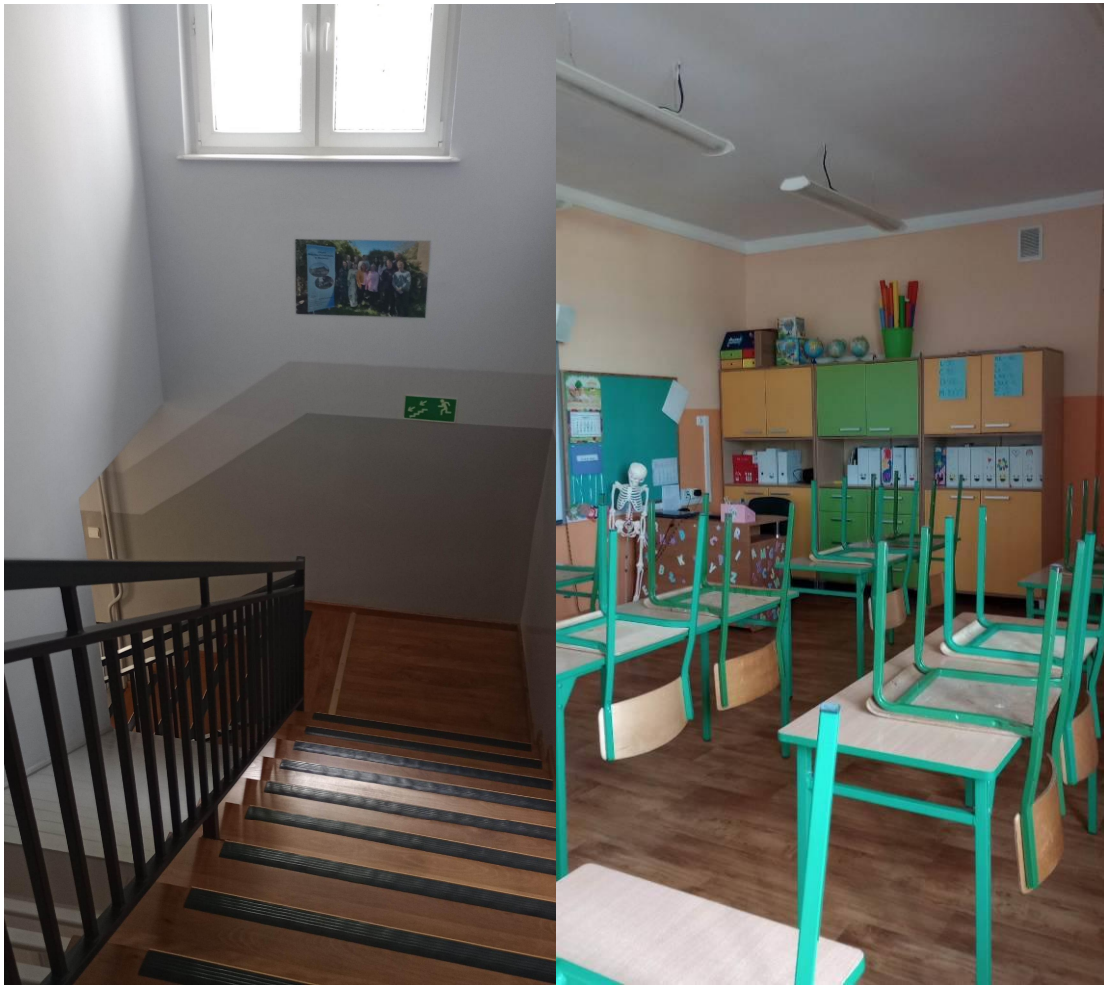
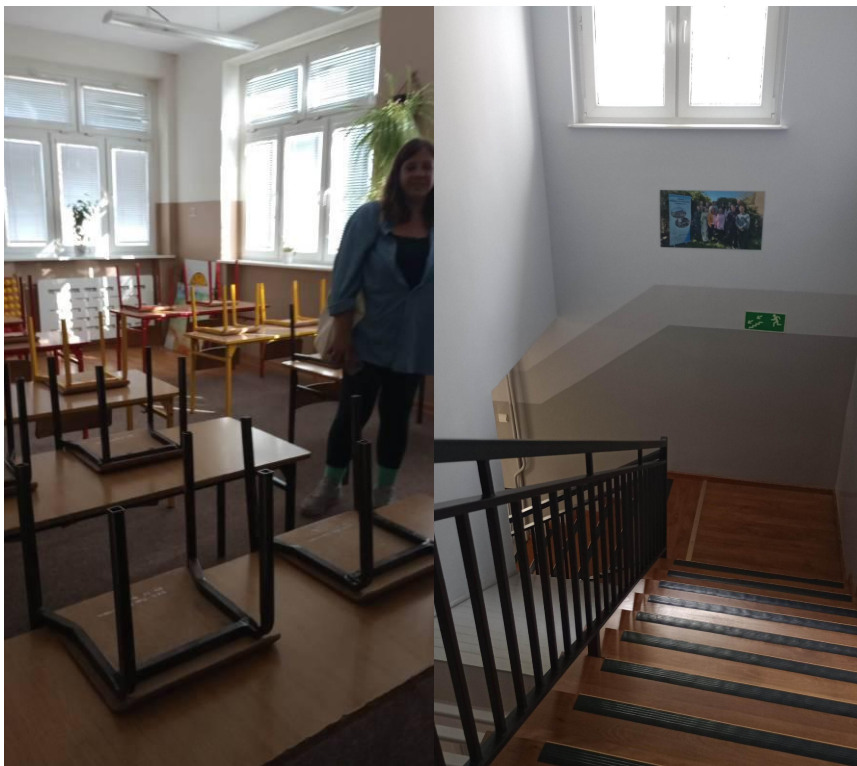
### 3. Zespół Szkolno- Przedszkolny w Masłowie

Po nowym i starym obiekcie szkolnym oprowadziła radnych dyrektor Małgorzata Sławek. W nowym obiekcie ujawniono wiele usterek i wad podczas prowadzonego odbioru, prawie wszystkie zostały usunięte. Pozostało kilka do wykonania ze względu na oczekiwanie zamówionego towaru. Budynki są czyste, zadbane, w nowym obiekcie przestronne. Korytarz wyposażony w szafki dla uczniów. W starej części szkoły dokonano przeniesienia pokoju nauczycielskiego, będą prowadzone drobne prace w pomieszczeniach przeznaczonych na bibliotekę. Szkoła dostała dodatkowe środki z budżetu gminy Dolsk na doposażenie, które nie zostało zaplanowane w ramach budowy sali i szkoły (szafy, szafki, regały). Największym problemem jest zalewająca woda z sąsiedniej działki, która przelewa się pod powstałym nowym płotem. Woda wraz z piaskiem wylewa się podczas deszczu pod płotem oraz ścieka z drogi powiatowej na wjazd do szkoły. Właściciel sąsiedniej działki podniósł znacznie teren wobec poziomu z przed budowy. Radni przyglądali się budowie płotu i dziurom jakie są pod podmurówkami. Według radnych płot wykonany jest niewłaściwie, jest za wysoko są podmurówki. Zalewająca teren szkolny woda z terenu działki przyległej oraz z drogi powiatowej nanosi piasek na drogę przeciwpożarową i zalewa teren, który był przez dyrekcję planowany jako parking. Niemożliwość wykonania na placu przy sali sportowej parkingu powoduje, że nauczyciele parkują nadal wzdłuż drogi powiatowej utrudniając płynny przejazd większych pojazdów rolniczych i samochodów TIR.
