Protokół  
Komisji Budżetu i Spraw Gospodarczych  
z objazdu: 1 lipca 2024 roku  
5 lipca 2024 roku  
1 sierpnia 2024 roku  
22 sierpnia 2024 roku  
10 września 2024 roku

Radni Rady Miasta i Gminy Dolsk w ramach pracy Komisji Rady zapoznawali się ze stanem majątku gminnego na terenach wiejskich i mieście Dolsk. W objeździe Radnym towarzyszył Burmistrz Tomasz Frąckowiak. Radni zapoznawali się z budynkami, zagospodarowaniem terenu wokół nich, potrzebami remontowymi i zarządzaniem tymi obiektami przez osoby odpowiedzialne bezpośrednio za te budynki. Radni przemieszczając się po terenie gminy Dolsk zapoznawali się ze stanem dróg gminnych oraz potrzebami remontowymi na drogach. Zastany stan obiektów, spostrzeżenia i uwagi Komisji Budżetu i Spraw Gospodarczych przedstawiamy w poniższym opisie:

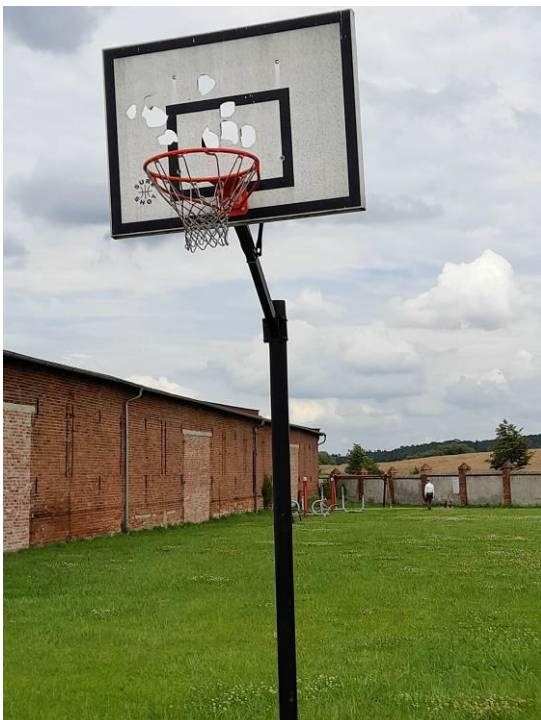
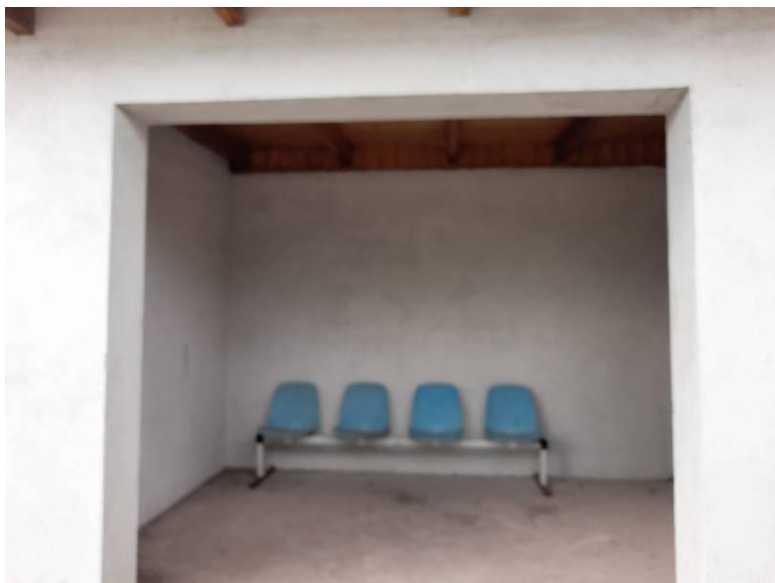
### 1. Ostrowieczko

- teren placu zabaw wraz ze sceną- budynek do malowania, plac zabaw posadowiony na końcu placu w najbardziej obniżonym terenie, co powoduje zalewanie woda opadową z sąsiedniego dachu. Na placu widoczne miejsce po składowaniu odpadów zielonych po koszeniu. Teren, który nie jest często wykorzystywany przez mieszkańców Ostrowieczka. Z informacji sołtys Bogumiły Drożdżyńskiej miejsce to jest zaśmiecanie i dewastowane przez nieznane osoby.

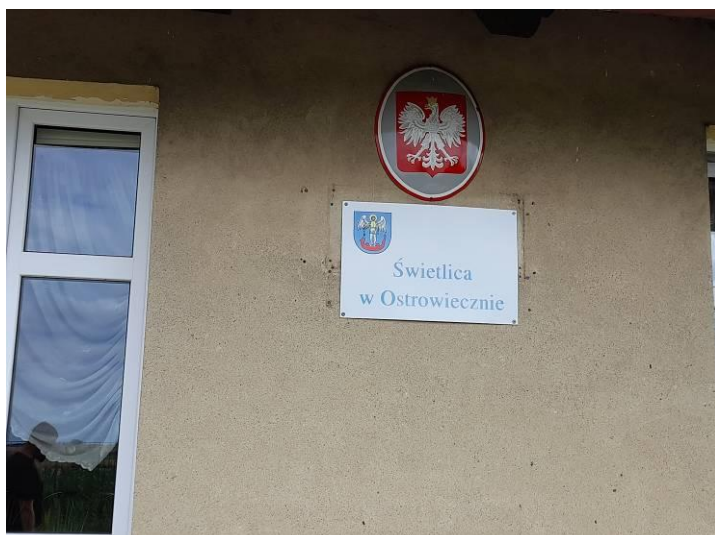
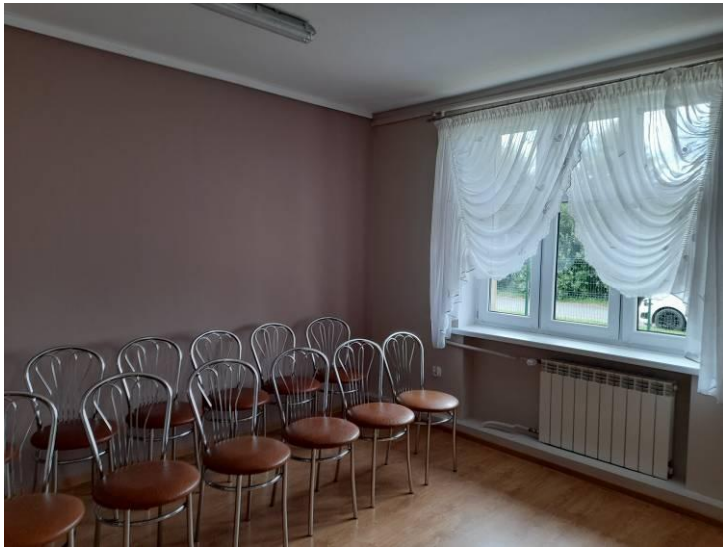
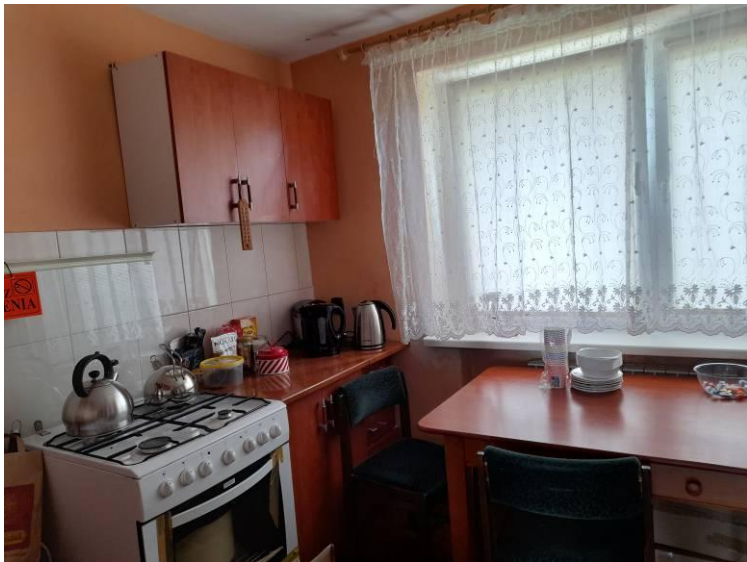
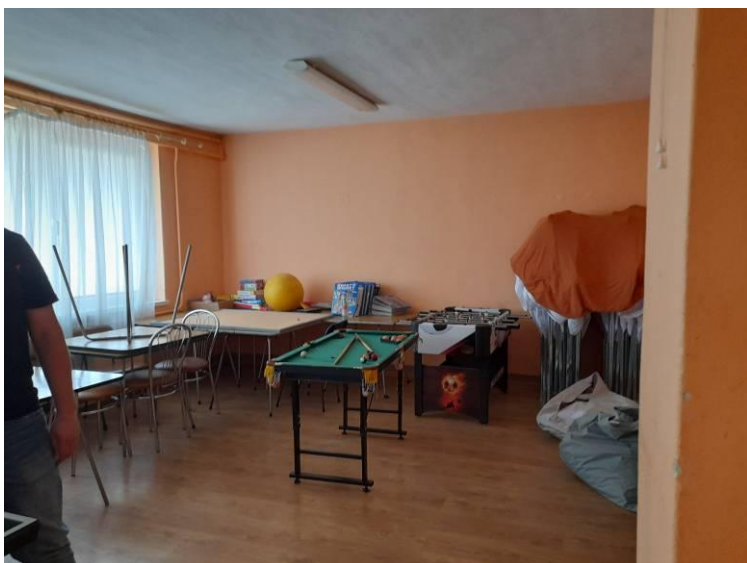
## 2. Ostrowieczno

- świetlica- obecna podczas zapoznania się ze stanem obiektu świetlicy była sołtys Bogumiła Drożdżyńska. Duża sala jest wyremontowana, mała jest do remontu, wewnątrz czyste. Budynek z zewnątrz do ocieplenia i odnowienia elewacji. Radni zwrócili uwagę na otwarte drzwi w szczycie świetlicy przy przedszkolu, sołtys nie potrafiła odpowiedzieć dlaczego nie są zamknięte, teren wokół świetlicy wykoszony i czysty. Chodnik wzdłuż ogrodzenia, przy drodze powiatowej należy oczyścić z chwastów , a pas zieleni systematycznie wykaszać. Naprzeciwko świetlicy , po drugiej stronie drogi jest wioskowe boisko, jest wykoszone tylko w części od drogi powiatowej, na tylnej części wysoka trawa nie wykoszona. Na boisku nie ma ławek, aby dzieci tam przebywające mogły usiąść.

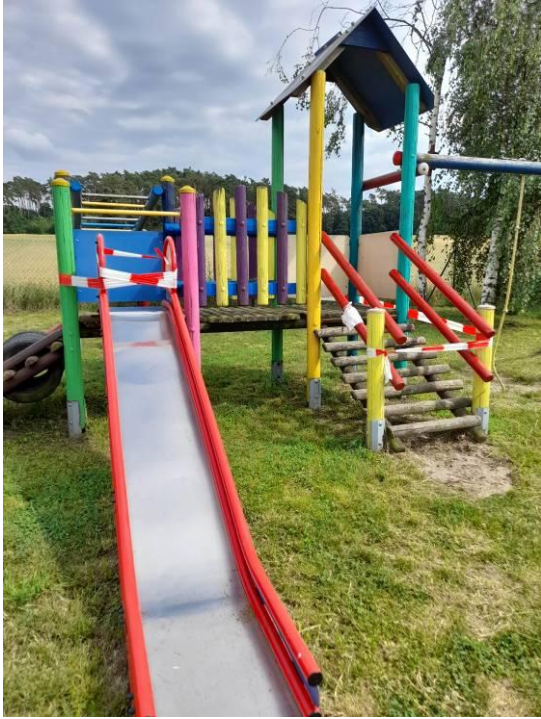
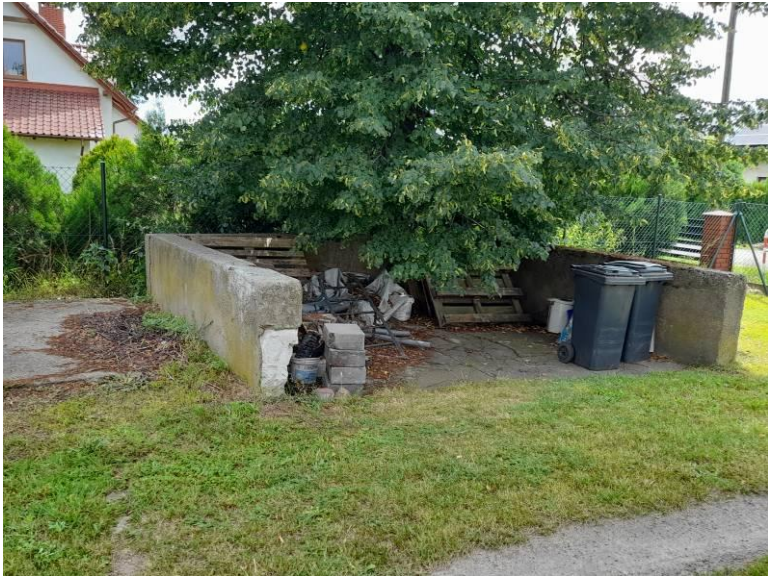
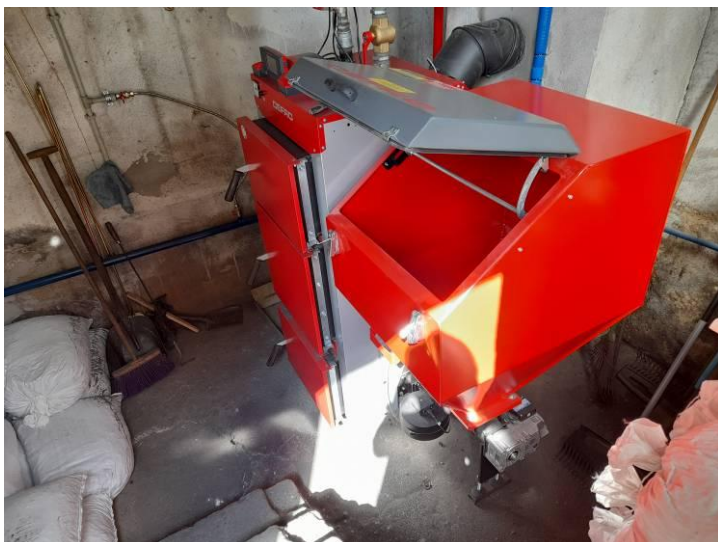
- przedszkole

Podczas oględzin przedszkola obecna była Wice Dyrektor Ewa Stężycka, wewnątrz przedszkola czyste, po przeprowadzonym kilka lat temu remoncie przedszkole ma dobre warunki dla dzieci. Budynek z zewnątrz wygląda źle, po wykonanym remoncie dachu spod blachy wystaje żółkła pianka, która wypełnił wykonawca dziury, szpeci to dach, elewacja z ubytkami, wskazane wykonanie ocieplenia elewacji i położenie tynku z ładnymi kolorami wskazującymi, że jest tam przedszkole. Wymieniony został w 2023 roku piec w kotłowni ogrzewającej przedszkole i świetlicę. Przy wejściu na plac przedszkola po prawej stronie leżą śmieci ( odpadki po montażu pieca, złom), miejsce to szpeci , należałoby rozebrać istniejące tam niepotrzebne murki i wyrównać teren. Na placu zabaw do usunięcia wystające pnie po wyciętych drzewach, są niebezpieczne dla dzieci, Plac zabaw do malowania i naprawy, piaskownica nieprzykryta. Ogólnie zewnętrzny wygląd terenu wokół przedszkola pokazuje brak nadzoru Dyrekcji nad osobami sprzątającymi.

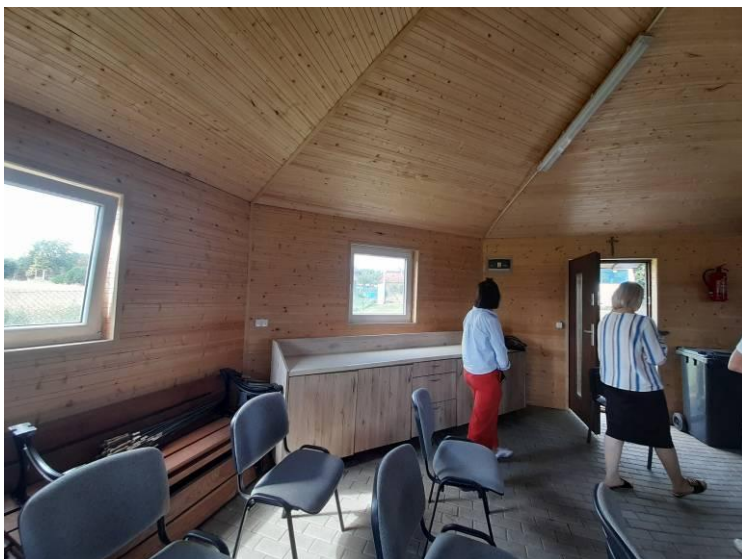
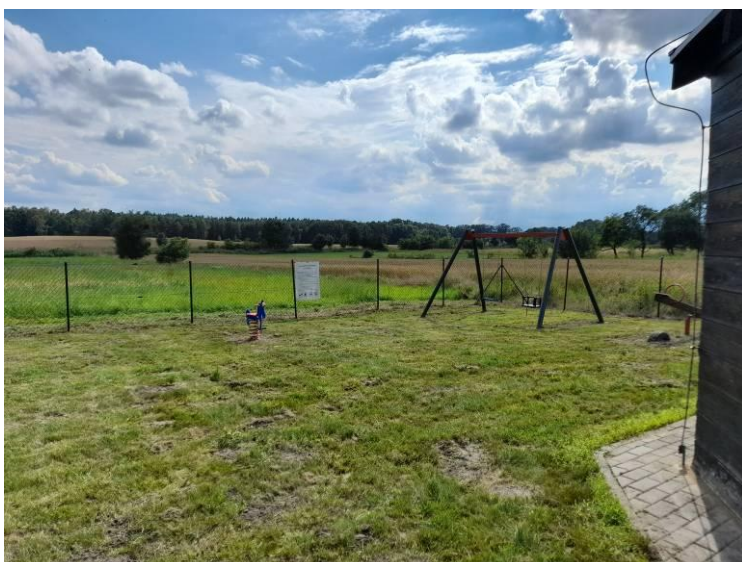
### 3. Lipówka

- wigwam- w budynku jest porządek, ściany ocieplone i wybite jasną boazerią, sołectwo posiada 4 ogrzewacze gazowe do ogrzewania wnętrza, problemem są wyprężone deski na zewnątrz budynku. Teren wokół wykoszony, czysty i zadbane. Podczas wizyty Radnych obecna była sołtys Milena Klupś.

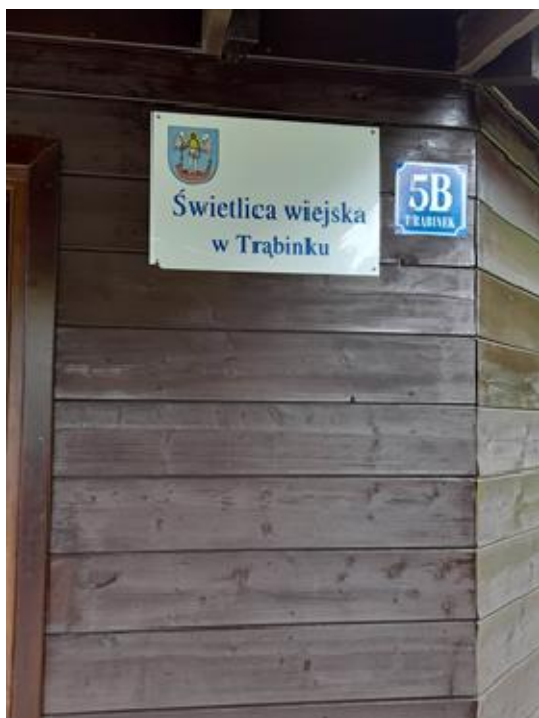
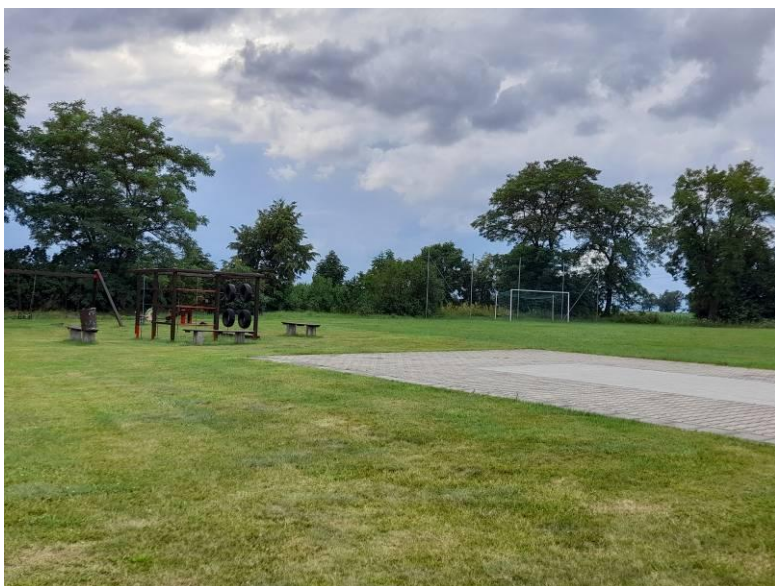
#### 4. Trąbinek

- wigwam- wnętrze budynku czyste, zagospodarowane, jest ocieplone, obiekt z zewnątrz malowany. Wigwam jest położony na działce dzierżawionej, na terenie postawione są elementy siłowni zewnętrznej i placu zabaw, teren wykoszony i zadbany. Obecna sołtys przekazała, że sołectwo chciałoby, aby dzierżawiony teren boiska została wykupiony przez Gminę Dolsk.

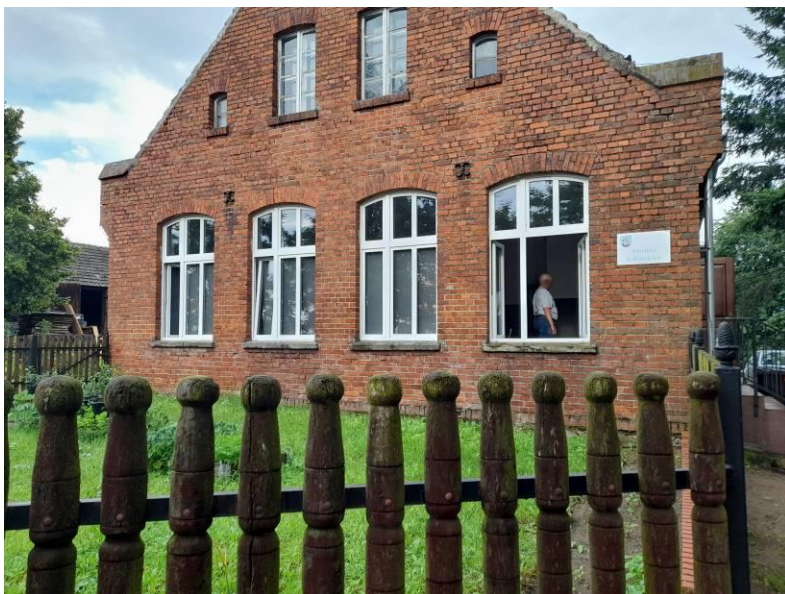
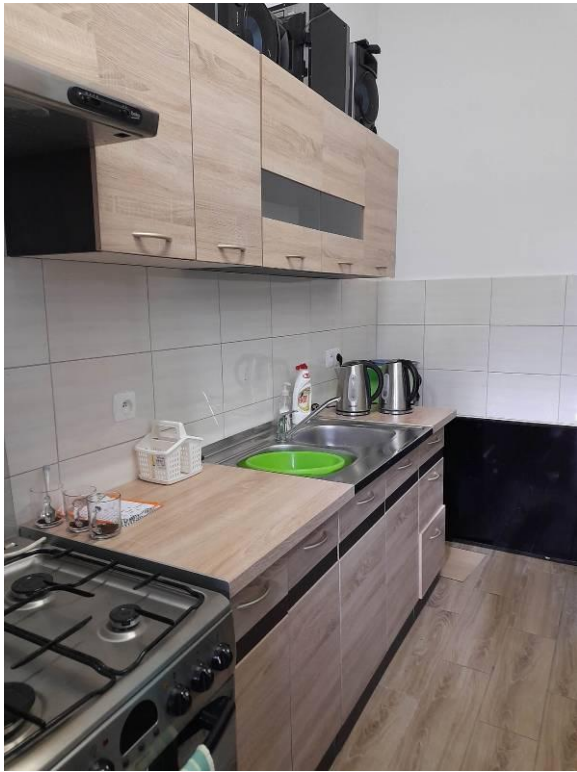
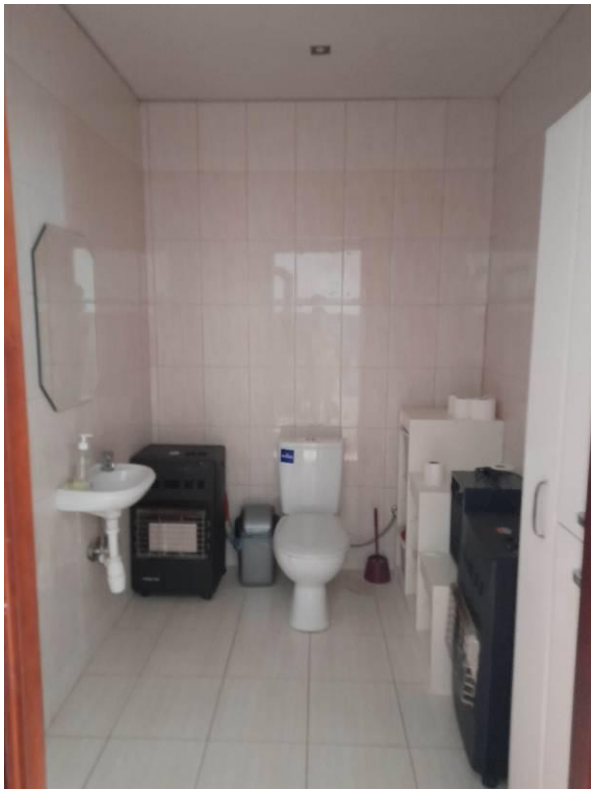
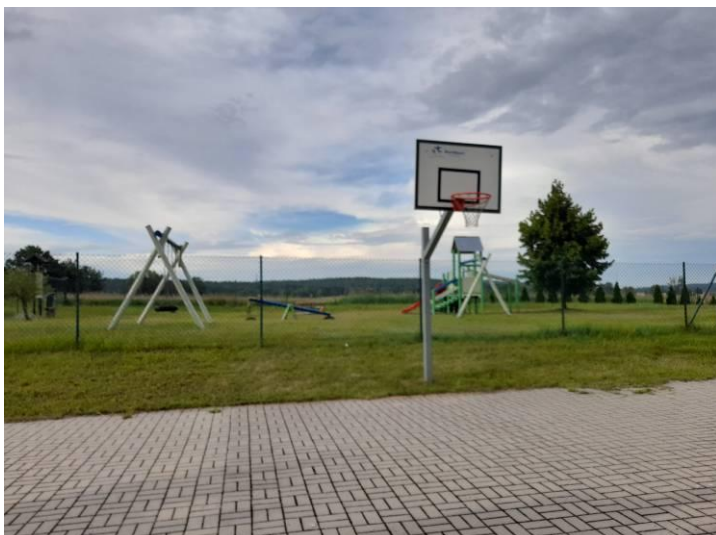
## 6. Błazejewo

W pomieszczeniu do ogrzewania zamontowana klimatyzacja w 2023 roku. Radni zwrócili uwagę na brudne lampy, w których wewnątrz dużo much. Nadal na sali jest niezdemontowany piec do ogrzewania( piec jest niesprawny). Teren sportowo-rekreacyjny wykoszony, elementy placu zabaw zadbane. Radni udali się do centrum wioski, aby zapoznać ze stanem drogi i planem budowy chodnika. Obecni członkowie Rady Sołeckiej i Sołtys są przeciwni budowie chodnika w tej części wsi czyli wzdłuż drogi gminnej asfaltowej.

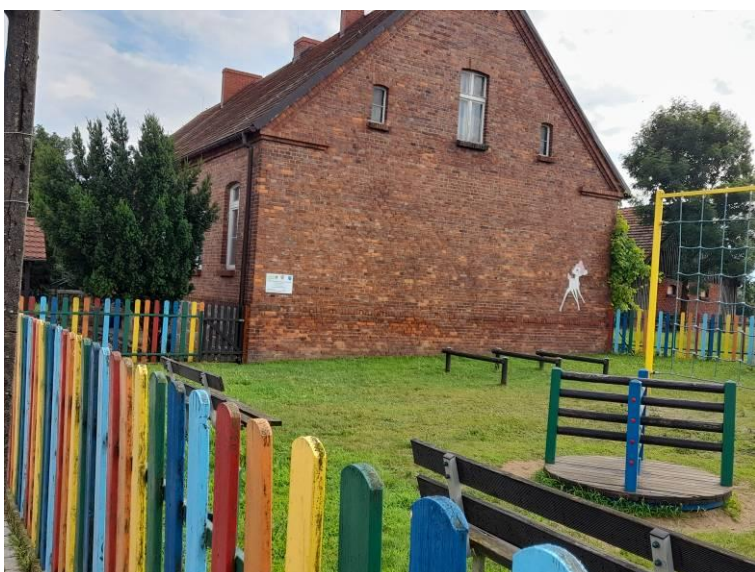
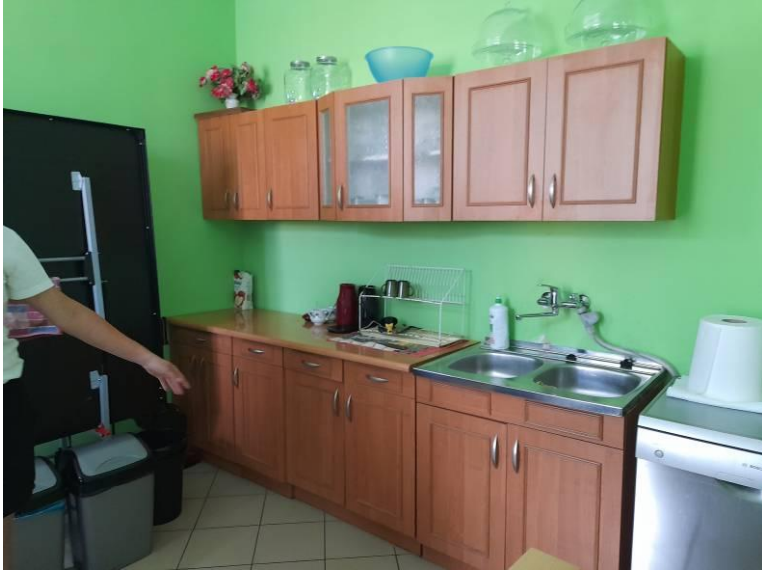
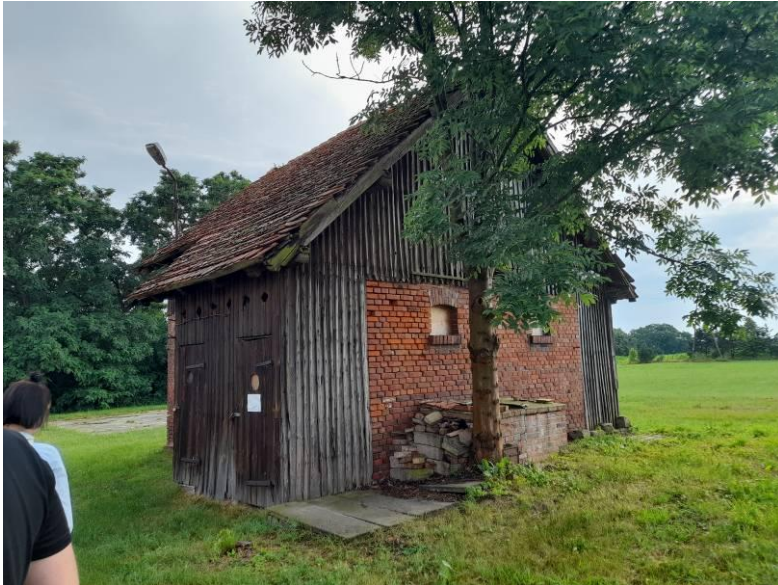
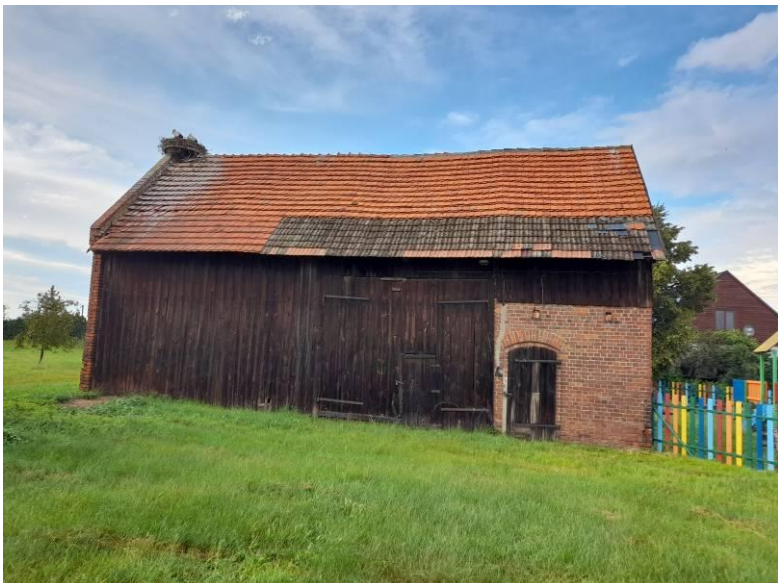
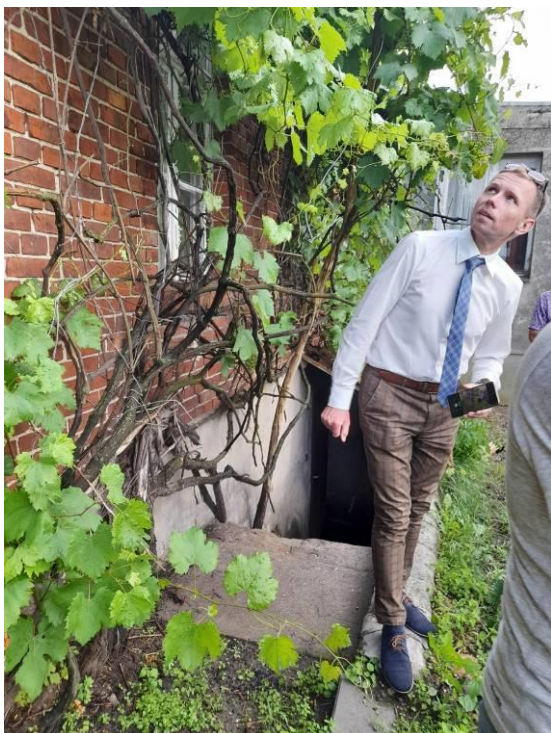
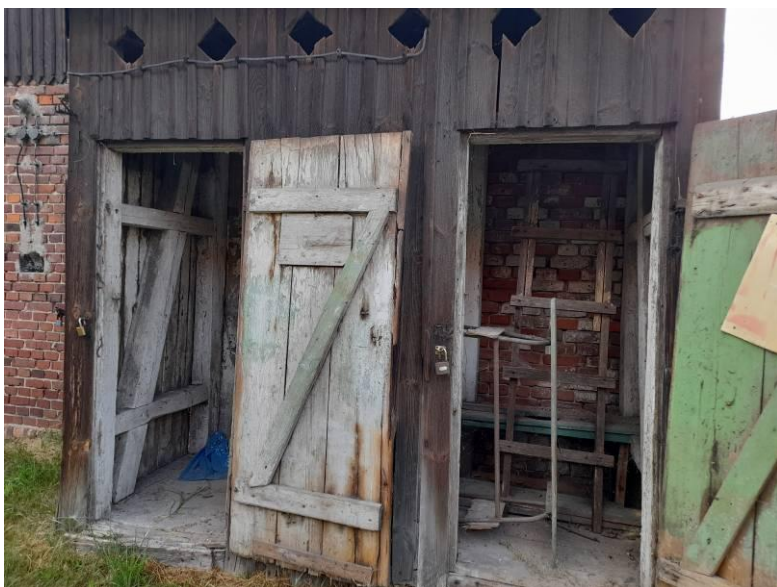
## 7. Rusocin

- świetlica- wewnątrz do remontu łącznie z instalacją elektryczną, wymiana okien w kuchni, wymiana drzwi wewnętrznych, sołtys poinformował, że KGW chciałoby pomieszczenia na poddaszu wyremontować i przeznaczyć na miejsce na warsztaty i prace krawieckie. Nie można wejść na strych ponieważ lokator zamyka tylne wejście, którym to można wejść na strych. Plac zabaw w dobrym stanie, odmalowane ogrodzenie. Do rozbiórki budynek przy świetlicy z którego spadają dachówki. Budynek jest w bardzo złym stanie i sołectwo wyraża wolę rozbiórki we własnym zakresie. Obok jest drugi budynek- stodoła, którą sołectwo chce wyremontować. Część budynku jest we władaniu osoby wynajmującej mieszkanie. Teren wokół świetlicy wykoszony, uporządkowany.

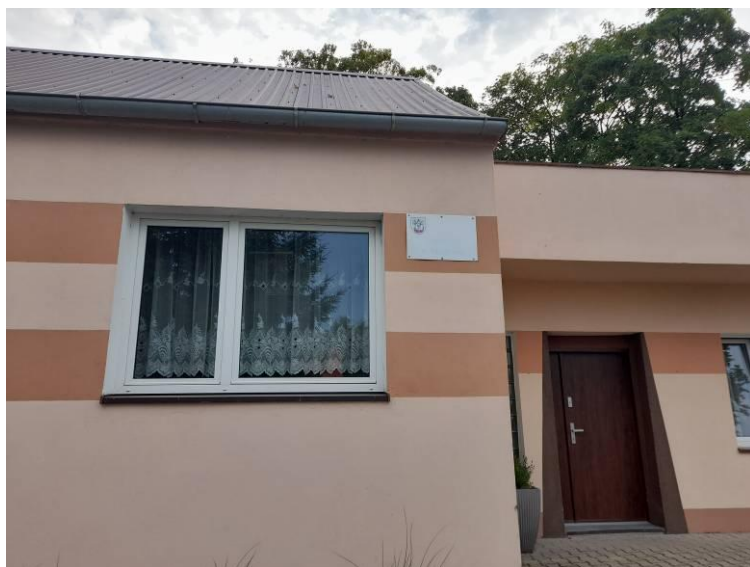
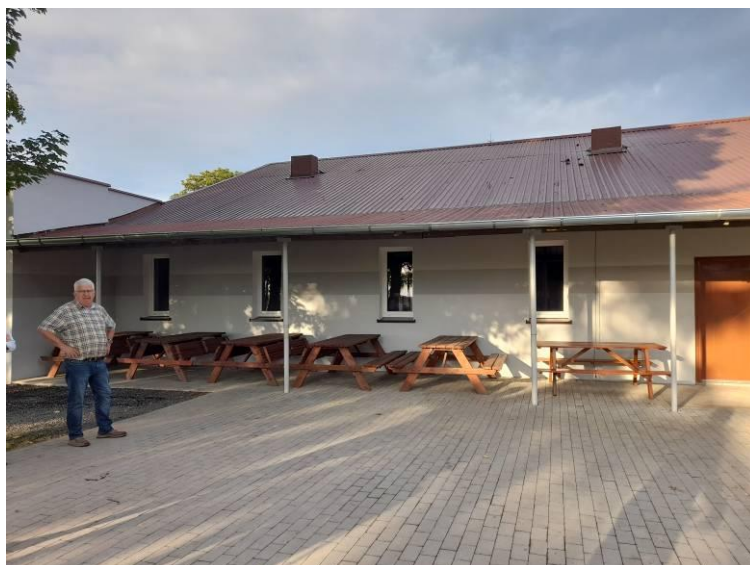
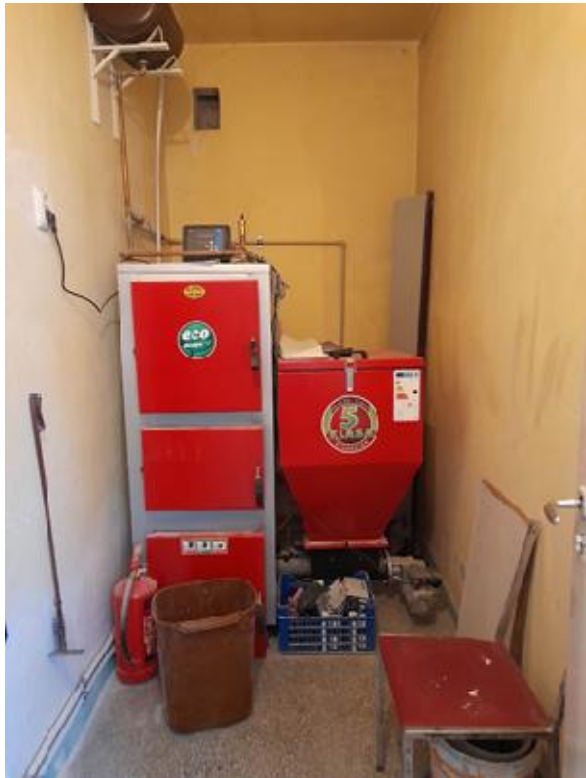
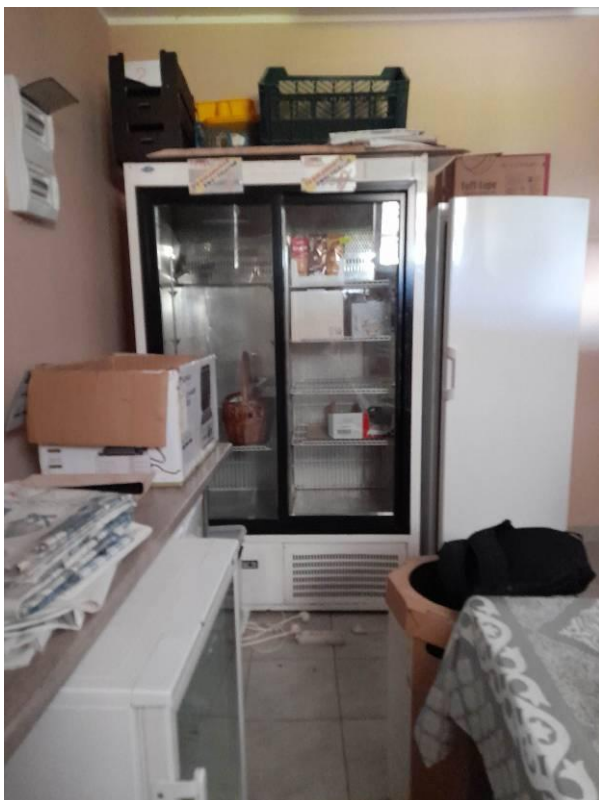
## 8. Masłowo

- świetlica- wyremontowany korytarz, podłączony i uruchomiony piec. Centralne ogrzewanie jest w całym budynku oraz pomieszczeniach i garażu OSP. Zamontowano piec gwarantuje dobre ogrzewanie całego budynku. Sołectwo dostało znaczne środki finansowe na wykonywanie centralnego ogrzewania. W budynku świetlicy Radni nie mogli zobaczyć wszystkich pomieszczeń, ponieważ zajęte przez KGW pomieszczenie było zamknięte, sołtys twierdził, że nie ma klucza. Sołtys jest odpowiedzialny za cały budynek i powinien mieć klucze do wszystkich pomieszczeń. Przy kolejnej wizycie radnych wszystkie pomieszczenia muszą być dostępne do zapoznania się z ich stanem. W pomieszczeniu zaplecza Radni

zobaczyli bałagan, w kuchni też nie było lepiej. Oba pomieszczenia należy sprzątać na bieżąco, są zagracone. Radni zastanawiali się czy w takim stanie są wynajmowane na imprezy okolicznościowe. Nieposprzątane po imprezie wioskowej, która była kilka dni wcześniej. Na placu zabaw elementy w dobrym stanie. Scena jest wyremontowana, brak jest barierki na schodach prowadzących na scenę, radni zwrócili uwagę, że wchodzący można spaść, tym bardziej że wchodzi tam dzieci. Na boisku postawiona bramka bez atestów i bez mocowania. Wymalowana została przez mieszkańców tylna ściana świetlicy.

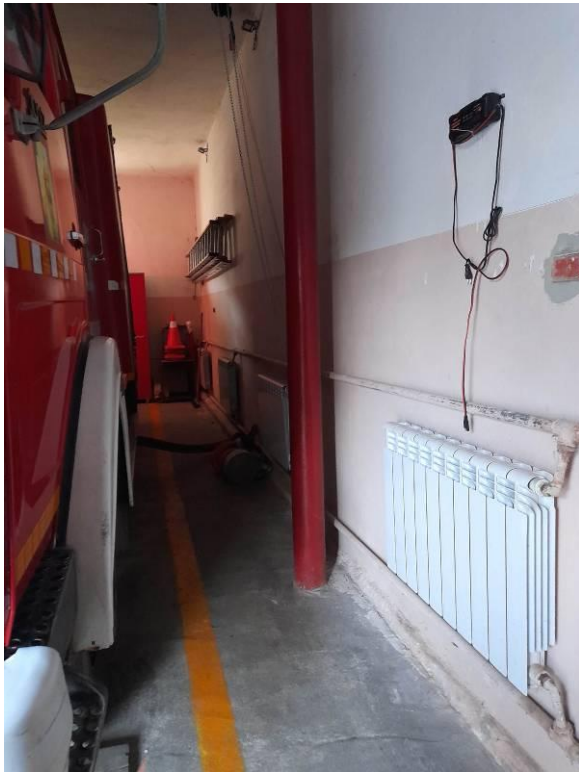
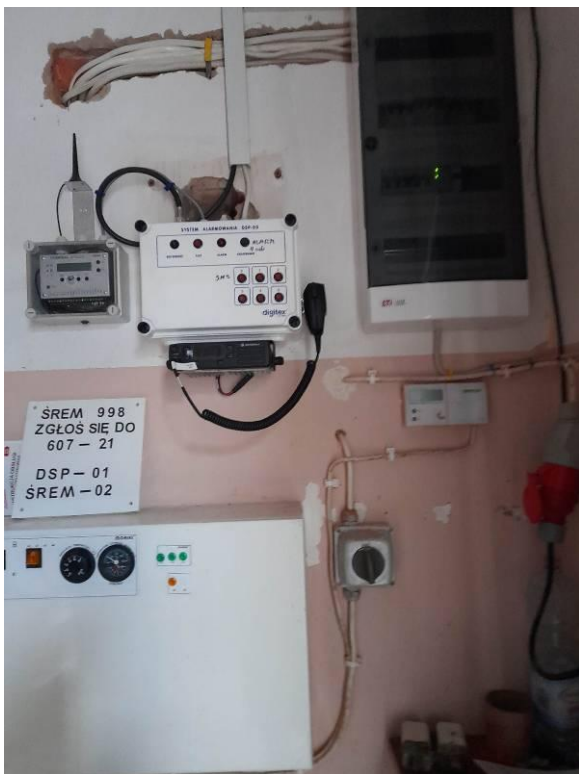
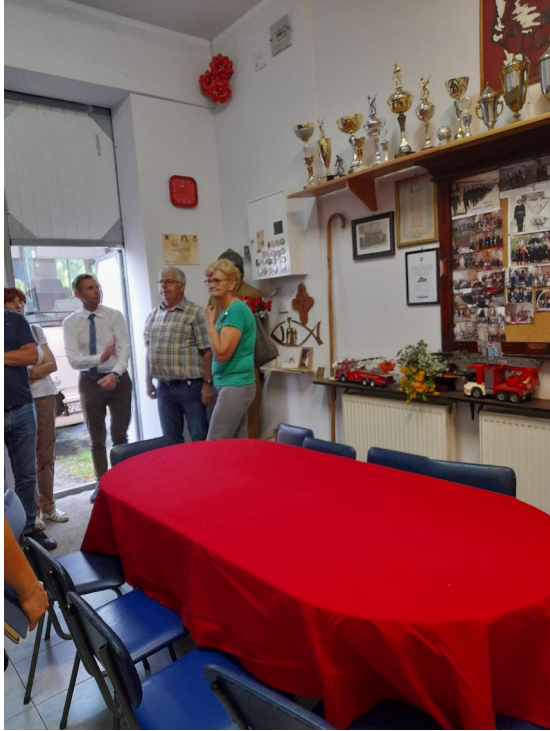
## - OSP Masłowo

W tej części budynku jest garaż oraz pomieszczenia -pokój dla strażaków, które są ogrzewane prądem.

Do likwidacji i demontażu jest instalacja elektryczna , która służyła ogrzewaniu pomieszczeń OSP, generująca duże koszty. Przystępując do montażu instalacji centralnego ogrzewania w świetlicy poprzedni sołtys uzgodnił z Urzędem Gminy, że po wykonaniu całej instalacji zostanie zdemontowane ogrzewanie elektryczne w części OSP, które generuje bardzo duże koszty. Opłaty za prąd pokrywane są z budżetu Gminy, w ramach środków przeznaczonych dla OSP.

W pomieszczeniach użytkowanych przez OSP na grzejnikach nie zamontowano zaworów pozwalających regulować ogrzewanie. Brak tych urządzeń na każdym grzejniku będzie generować bardzo duże koszty ogrzewania ponieważ wszystkie grzejniki będą grzać maksymalnie, co spowoduje duże zużycie opału. Radni sugerują zamontowanie tych zaworów z środków finansowych OSP i koniecznie wykonanie tych prac w 2024 roku przed sezonem grzewczym oraz demontaż urządzeń elektrycznych podłączonych do grzejników wykorzystywanych do ogrzewania elektrycznego garażu.

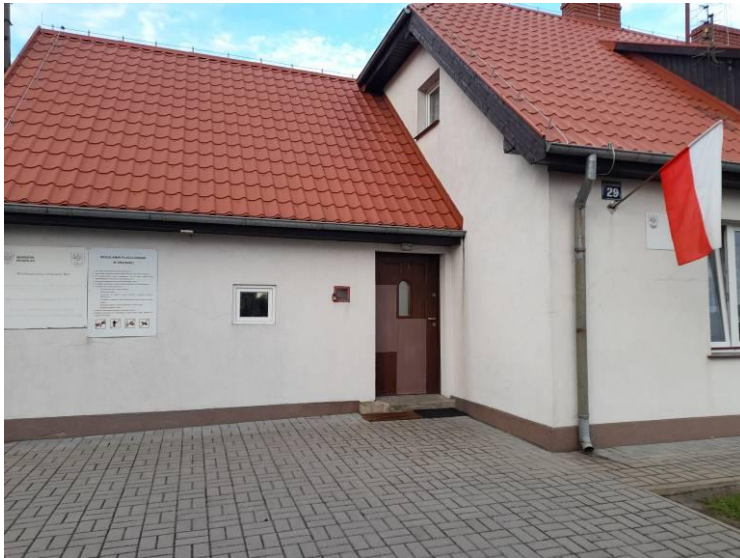
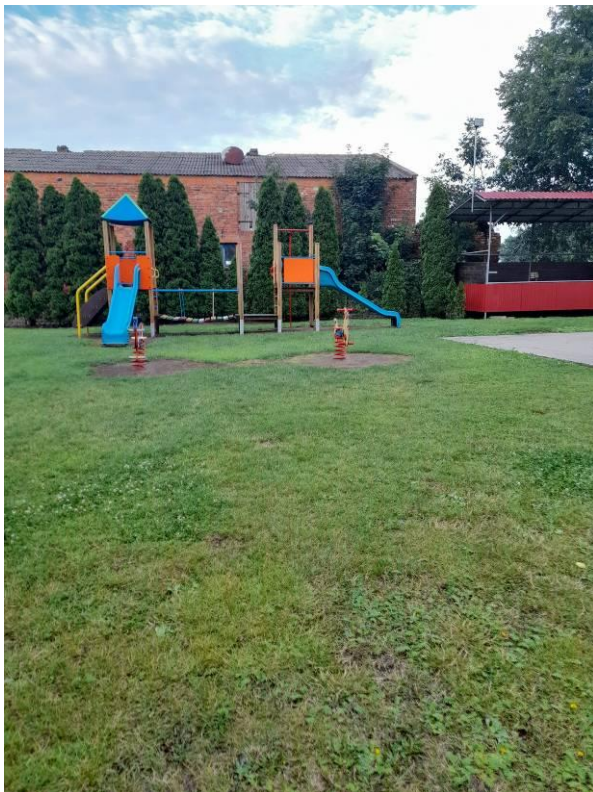
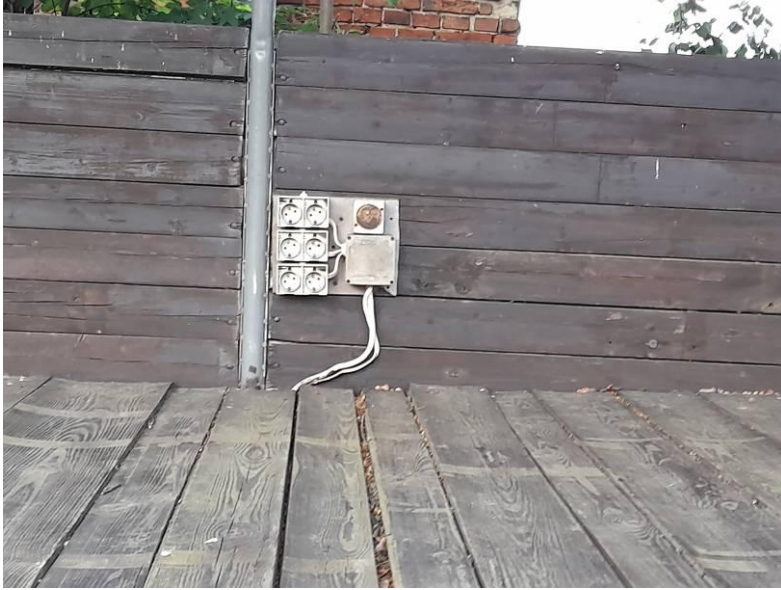
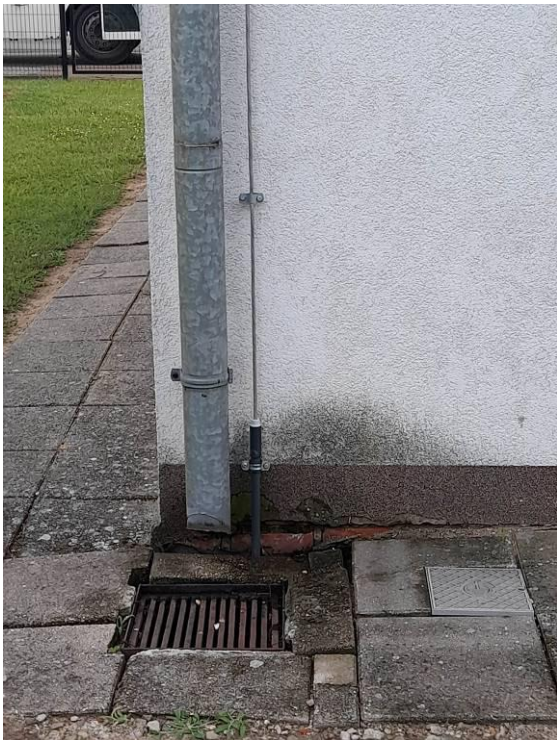
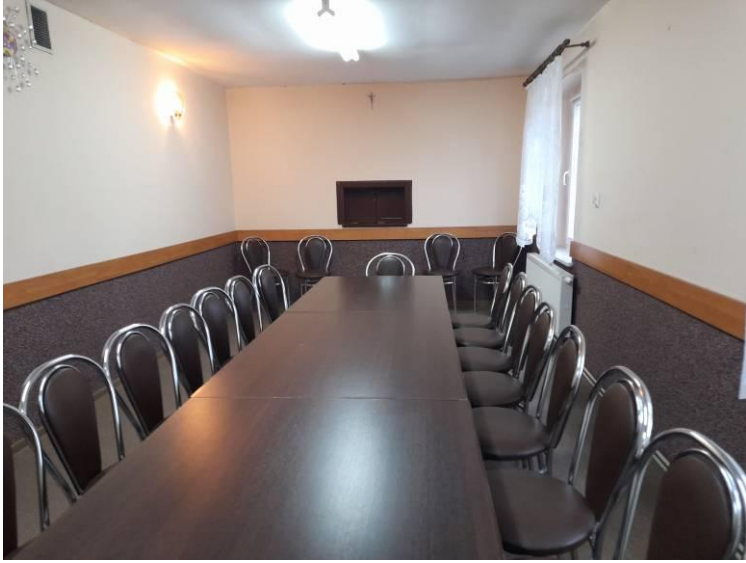
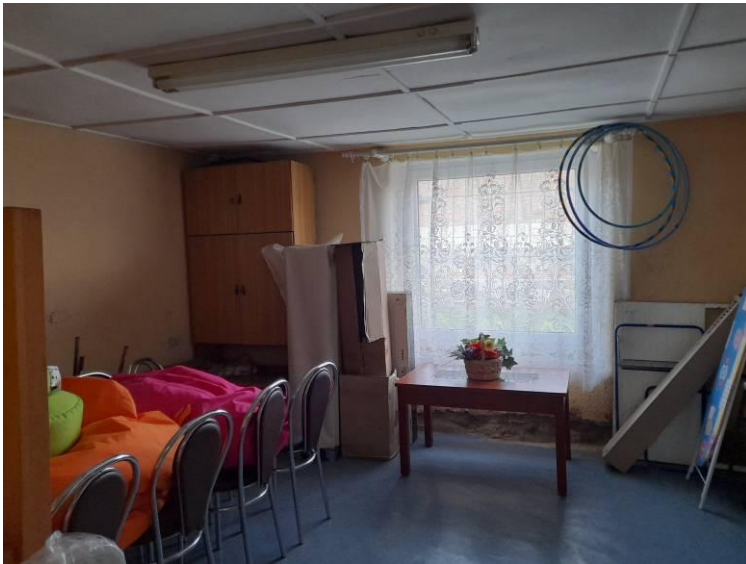
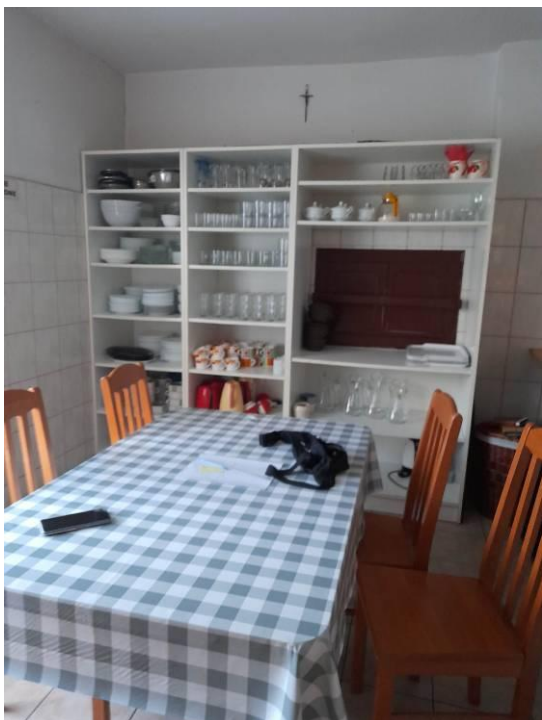
## 9. Drzonek

Świetlica-w budynku jest porządek, w zapleczu z tyłu– schowek nie wietrzony, czuć pleśnią, W łazienkach pękające płytki i odparzony tynk prawdopodobnie spowodowany przez pękającą ścianę. Do remontu kuchnia i zaplecze kuchenne. Świetlica ogrzewana gazem. Budynek zewnętrznie wygląda dobrze, do naprawy i założenia wpusty rynien, których brak i woda się wylewa na ściany budynku powodując wilgoć. Skierować wodę do kraterów. Sołtys i świetlicowa negatywnie nastawione do pytań zadawanych przez Radnych, szczególnie pytających o poddasze i okna na strychu. Na scenie plenerowej niewłaściwie zabezpieczone kable podłączone do prądu, scena wymaga remontu z uwagi na przegniłe deski.

Radny z Drzonku poprosił o pojechanie na drogę gminną , która jest zalewana przez wodę z 434 . Spływająca woda zalewa przyległe do drogi działki.

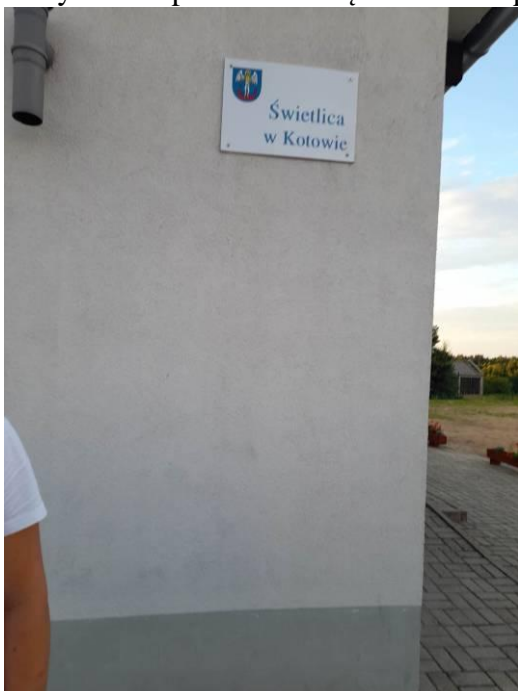
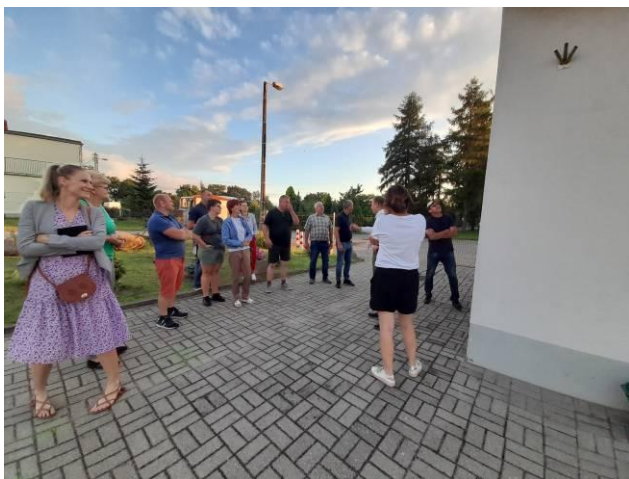
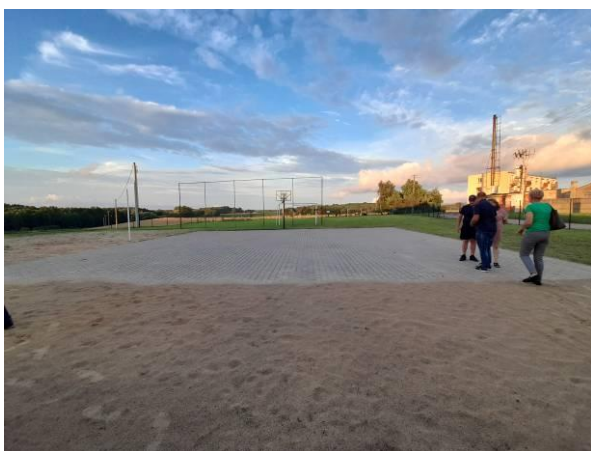
## 10. Kotowo

W budynku porządek, ogrzewanie na prąd, teren wokół czysty, posprzątnany, trawa wykoszona.

Jeden element placu zabaw do naprawy. Obecny był sołtys Włodzimierz Szklanny. Sołtys ma w planie budowę zadaszenia przed świetlicą.
