Protokół  
Komisji Budżetu i Spraw Gospodarczych  
z objazdu: 1 lipca 2024 roku  
5 lipca 2024 roku  
1 sierpnia 2024 roku  
22 sierpnia 2024 roku  
10 września 2024 roku

Radni Rady Miasta i Gminy Dolsk w ramach pracy Komisji Rady zapoznawali się ze stanem majątku gminnego na terenach wiejskich i mieście Dolsk. W objeździe Radnym towarzyszył Burmistrz Tomasz Frąckowiak. Radni zapoznawali się z budynkami, zagospodarowaniem terenu wokół nich, potrzebami remontowymi i zarządzaniem tymi obiektami przez osoby odpowiedzialne bezpośrednio za te budynki. Radni przemieszczając się po terenie gminy Dolsk zapoznawali się ze stanem dróg gminnych oraz potrzebami remontowymi na drogach. Zastany stan obiektów, spostrzeżenia i uwagi Komisji Budżetu i Spraw Gospodarczych przedstawiamy w poniższym opisie:

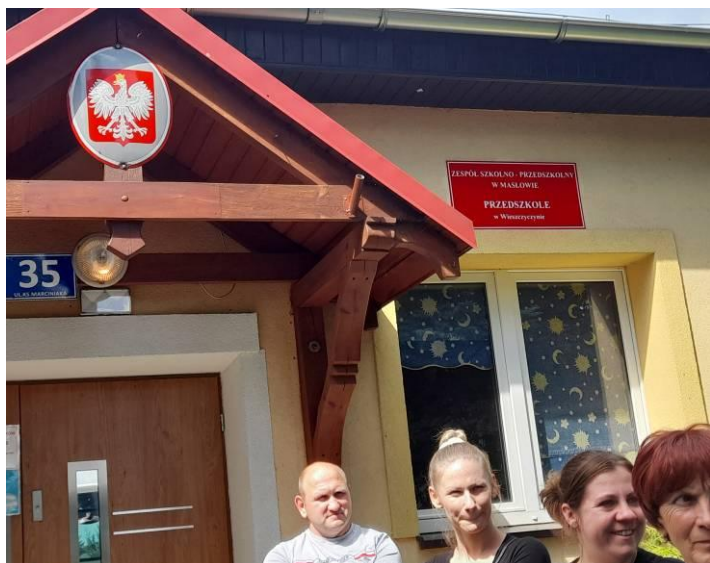
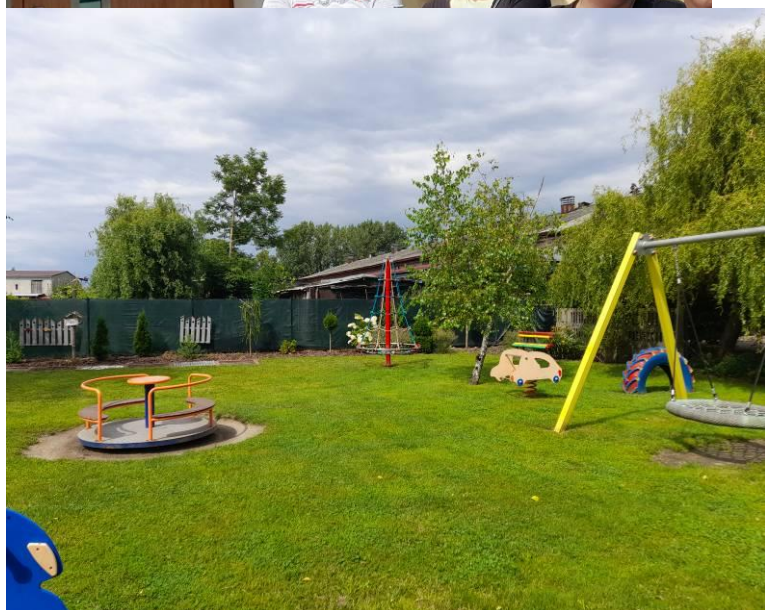
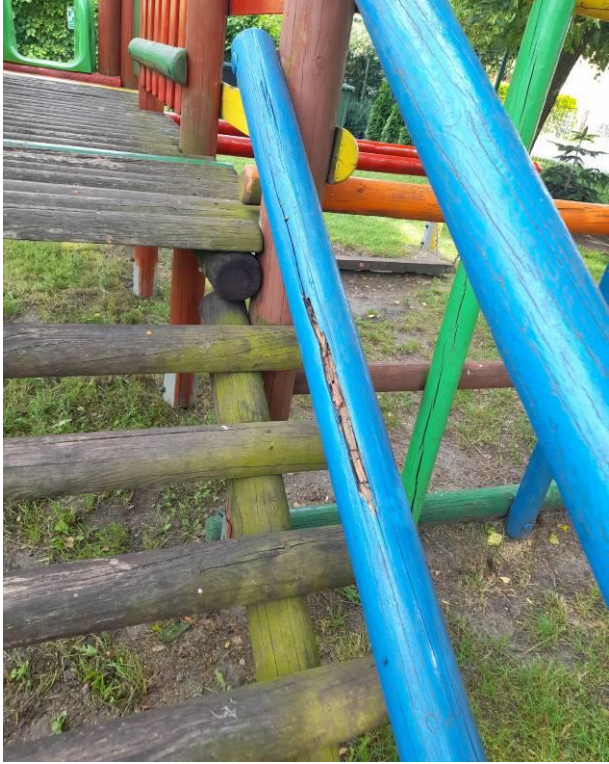
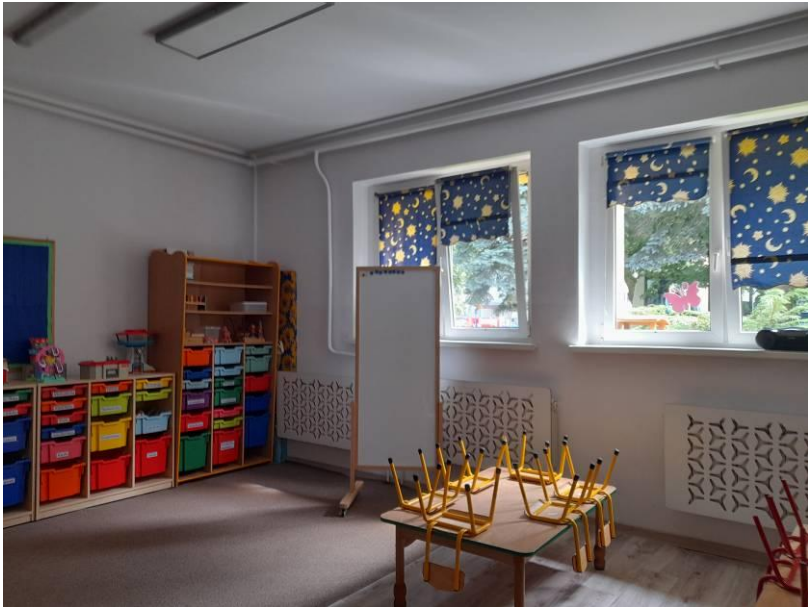
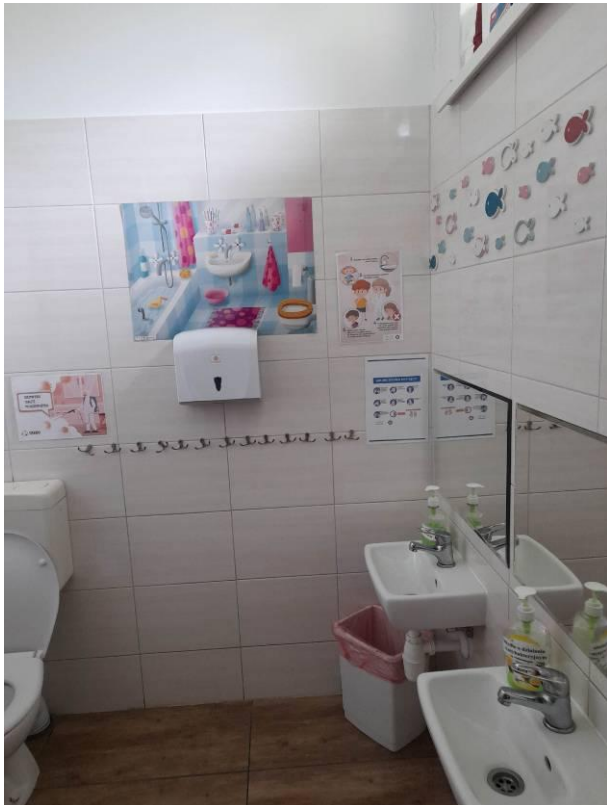
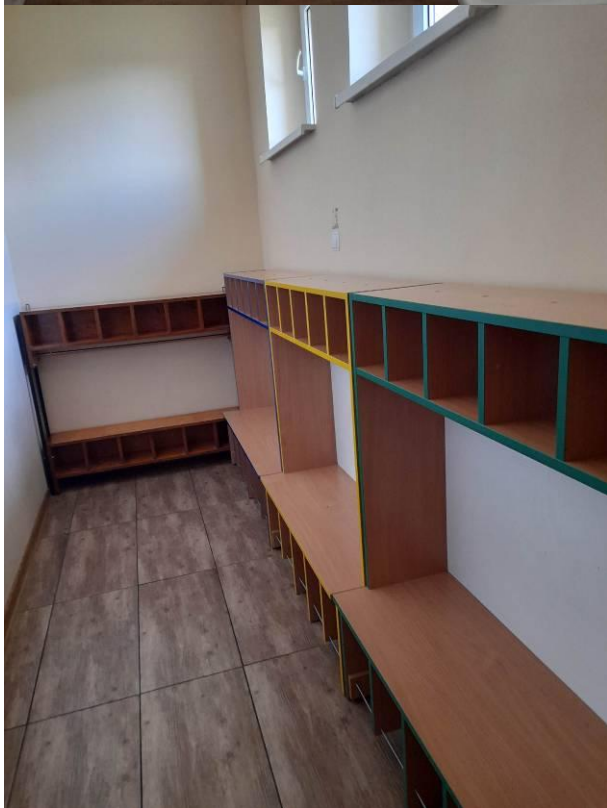
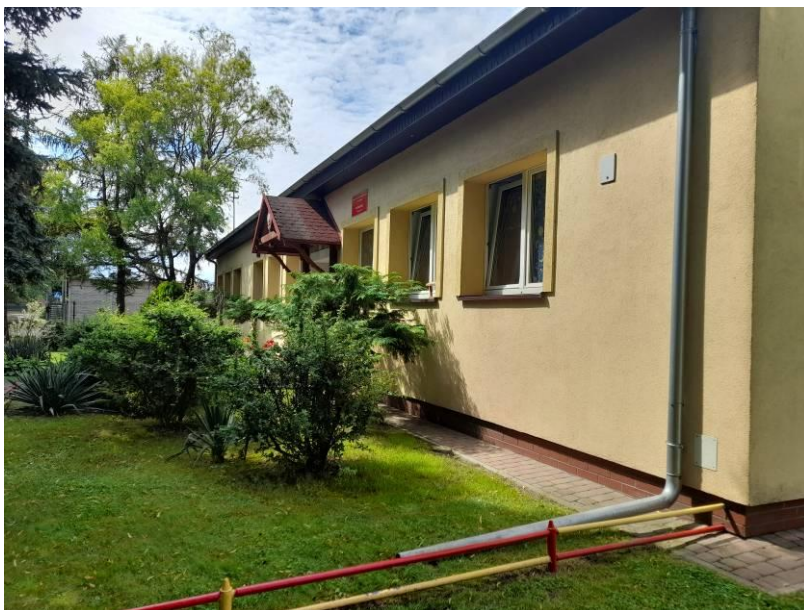
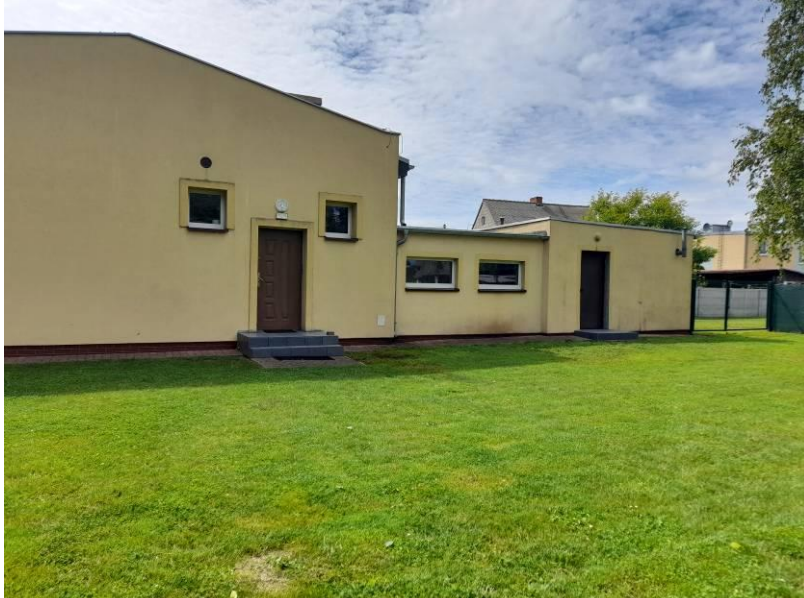
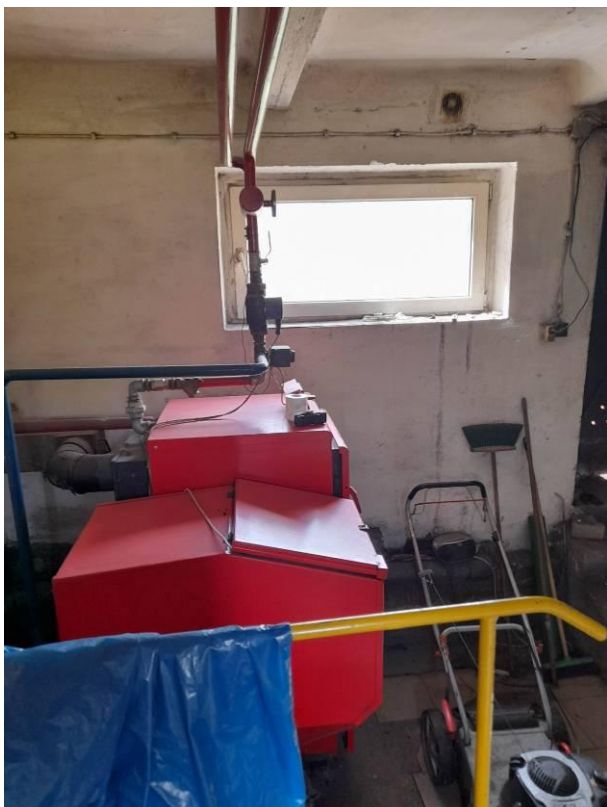
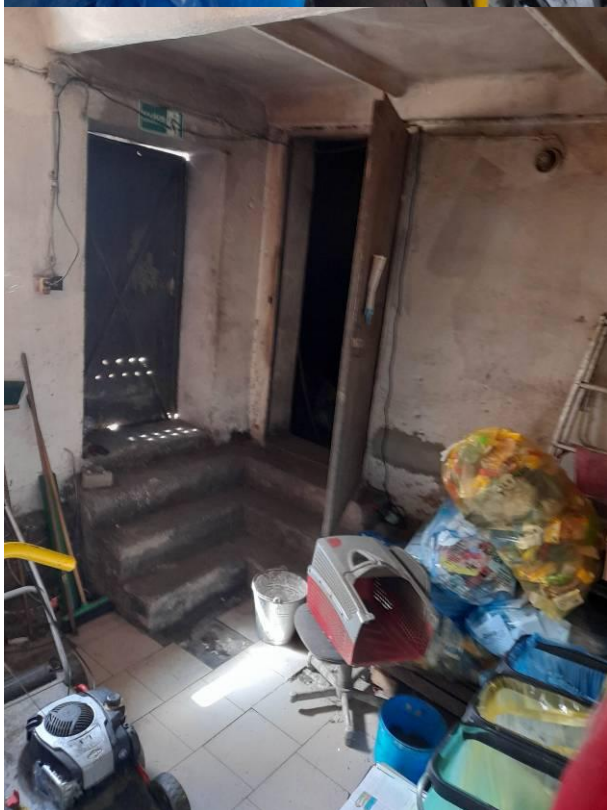
Obecna podczas wizyty była Dyrektor ZSP w Masłowie, pani Małgorzata Sławek. Przedszkole wewnątrz bardzo zadbane, czyste, remontowane systematycznie jeszcze przez poprzednią Dyrektorkę przedszkola z dużym wsparciem rodziców (z informacji Radnych Iwony Matelskiej i Janiny Pawełczyk Radni dowiedzieli się, że w latach 2014-2018 został wykonany generalny remont kuchni, korytarza i zaplecza, w tym samym czasie jeden z rodziców zasponsorował kapitalny remont wraz z wymianą okien jednej ze sal). Dyrektorka przekazała, że prowadzone są systematycznie remonty bieżące pomieszczeń przedszkolnych. W najgorszym stanie jest kotłownia, wskazane jest wykonanie tam malowania i uporządkowania pomieszczenia. Tereny zielone wokoło przedszkola bardzo zadbane, plac zabaw na 65 dzieci nie jest zbyt duży, jeden element do wyremontowania. Z informacji Dyrektorki do przedszkola przyjęto wszystkie dzieci i nadal jest 7 wolnych miejsc. Radni dopytali o to czy rodzice wchodzi do budynku przedszkola przyprowadzając dzieci. Uzyskali informacje, że nie wchodzi, dzieci są odbierane z pod drzwi wejściowych. Radni pytali

dlatego rodzice dzieci 3-4 letnich pomimo jeżdżącego autobusu dowożą dzieci sami. W tej sprawie też nie otrzymali jednoznacznej odpowiedzi dlaczego tak jest. Radni sugerowali ,ze covid się skończył i należy otworzyć przedszkole dla rodziców, by mogli widzieć jakie ich dzieci mają warunki w placówce.

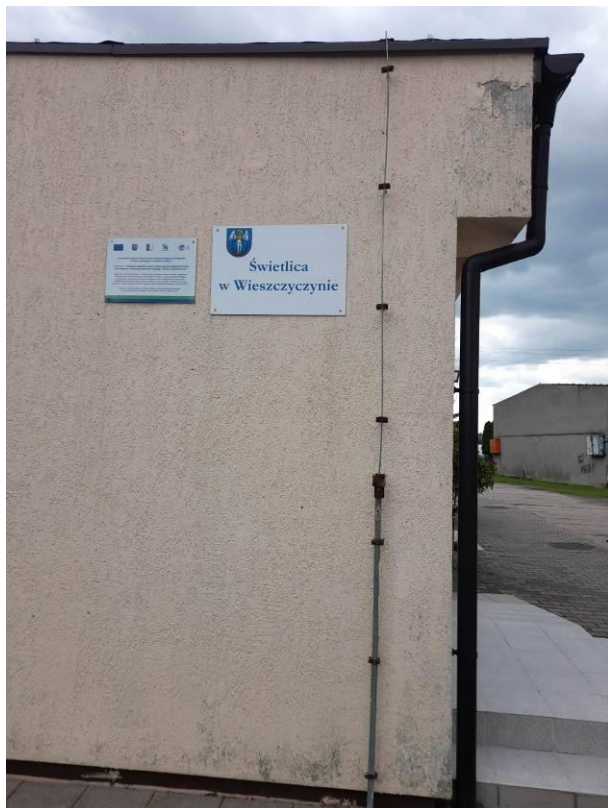
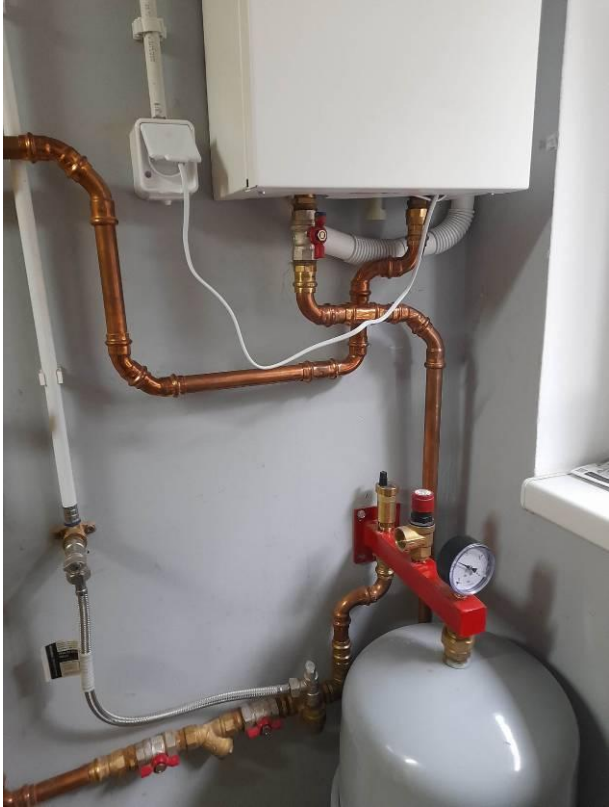
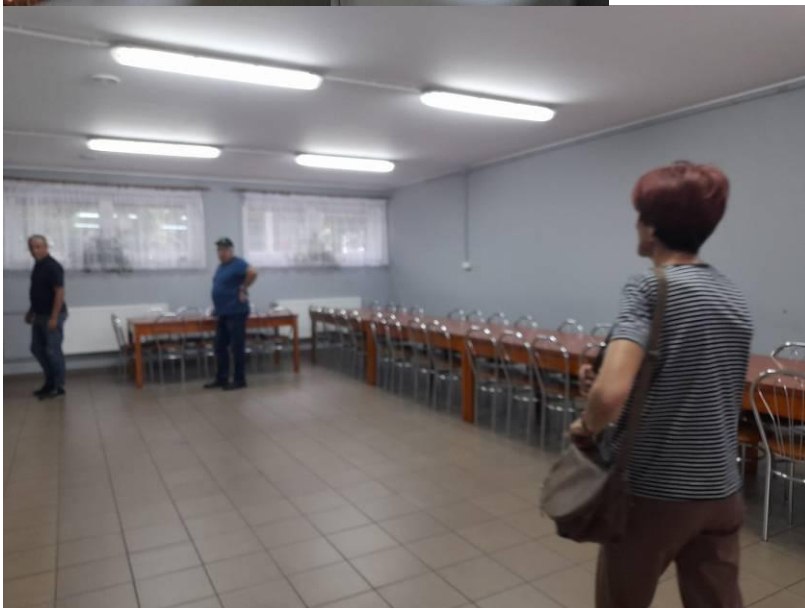
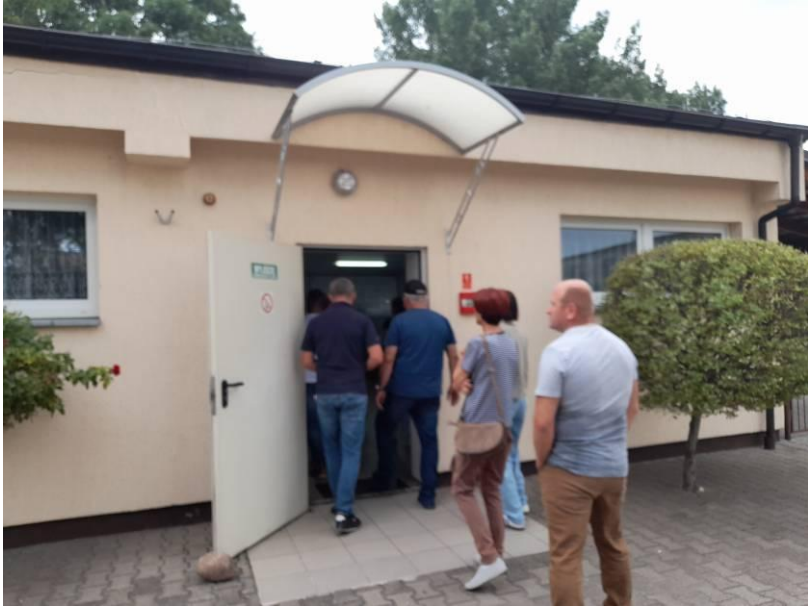
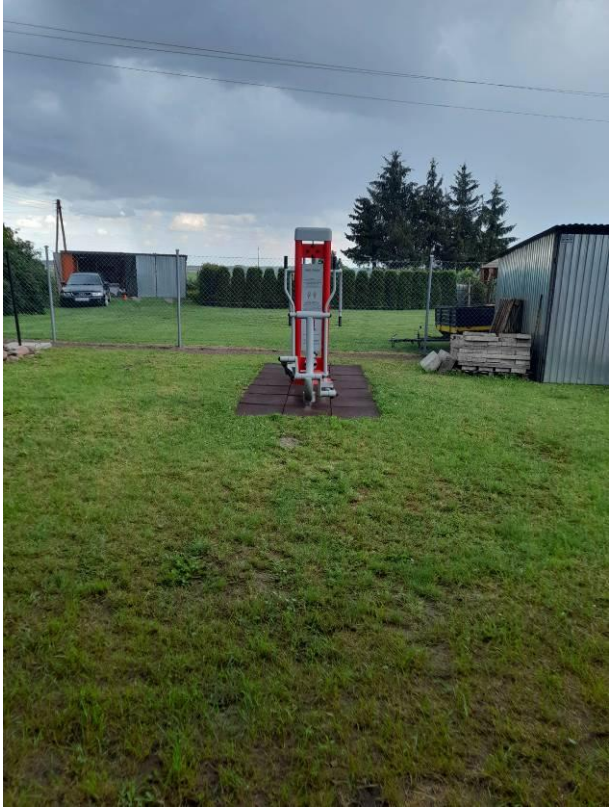
Świetlica  
Po obiekcie oprowadzała sołtys Iwona Matelska, budynek jest ocieplony, centralne ogrzewanie na prąd, w budynku jest czysto, zadbane otoczenie. Plac zabaw przy świetlicy z

małą ilością elementów, część zdemontowano z powodu zużycia elementów drewnianych. Sołtys przy okazji wizyty Radnych wspomniała, żeby zmniejszyć rachunki za centralne ogrzewanie można założyć panele fotowoltaiczne i korzystać z tego źródła prądu. Teren wokół świetlicy zadbany, w trakcie zagospodarowania w roślinność teren za świetlicą.

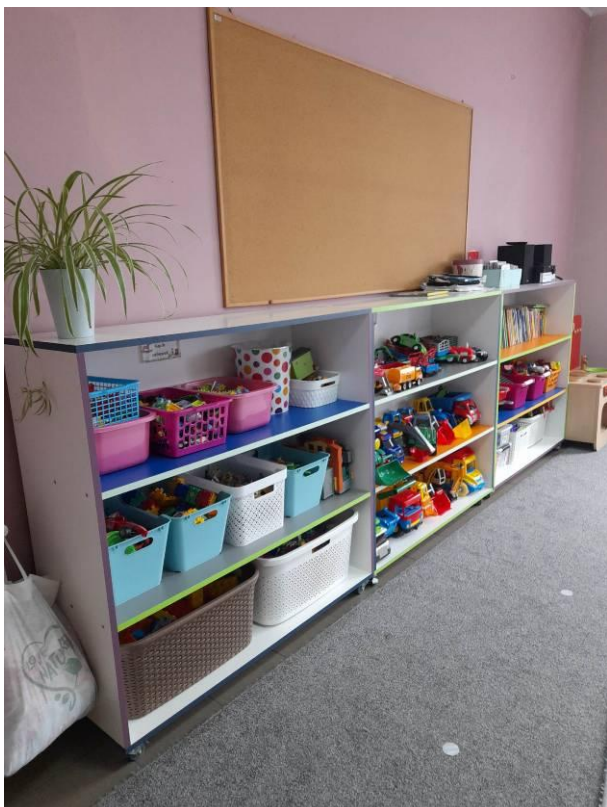
Przedszkole- obecna przy wizycie była Wice Dyrektor Ewa Stężycka. W przedszkolu jest 17 dzieci, dysponują 3 pomieszczeniami przedszkolnymi i wygodzoną częścią sali wiejskiej. Jak zauważyli Radni na tak małą ilość dzieci w przedszkolu jest bardzo dużo zabawek niekoniecznie dobrej jakości. W salach na podłodze stoją kartony, dużo różnego rodzaju kartek, bloków leżało na biurkach, parapetach co dawało obraz nieporządku. Część sali z której korzystają dzieci powinna być wymalowana, są popękane ściany, nie domykają się okna. Brakuje estetycznego zagospodarowania pomieszczeń w których przebywają dzieci. W łazienkach jest czysto. Przedszkole i świetlica ogrzewane z centralnego ogrzewania. Do wymiany piec, który nie spełnia wymagań.

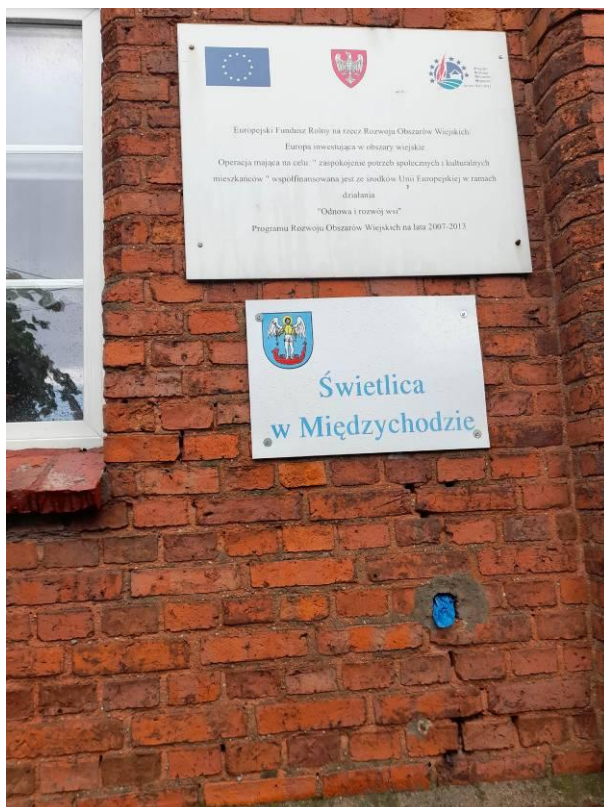
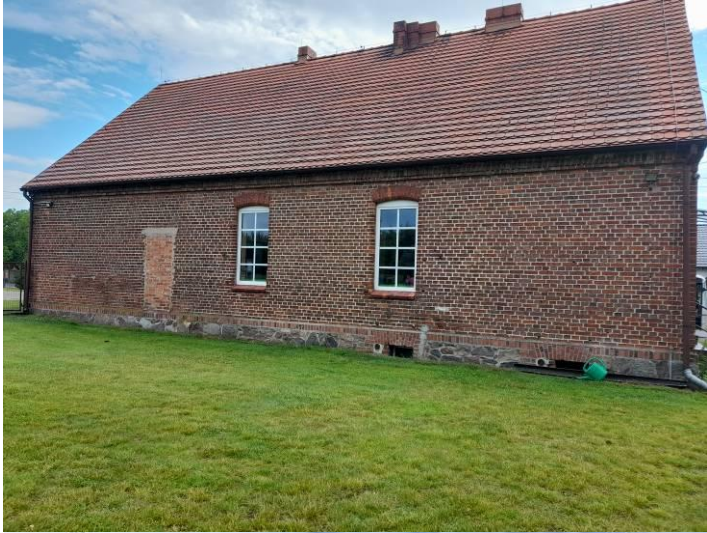
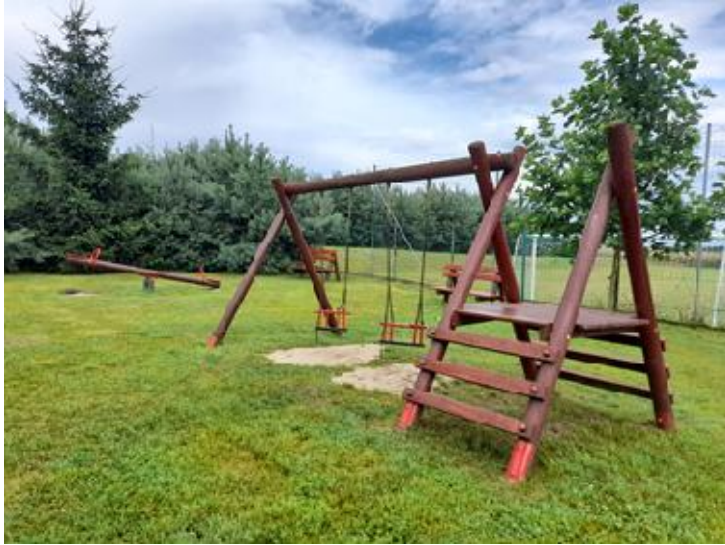
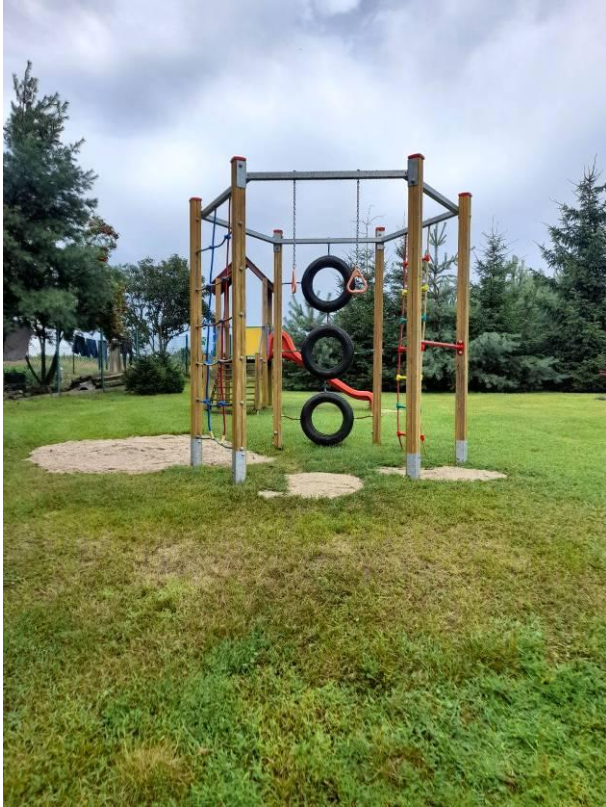
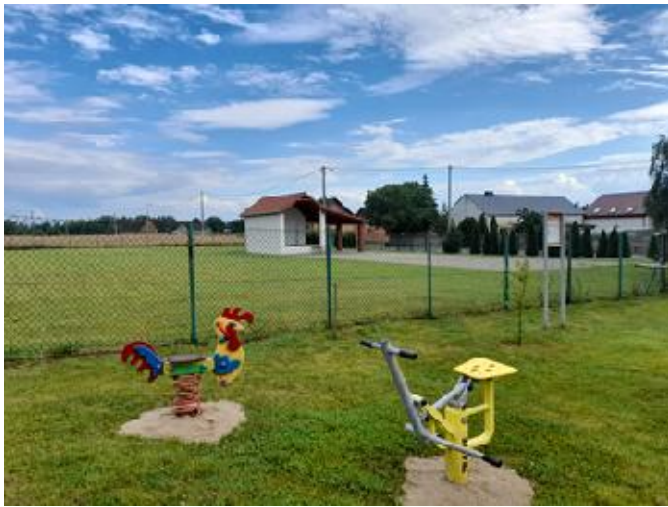
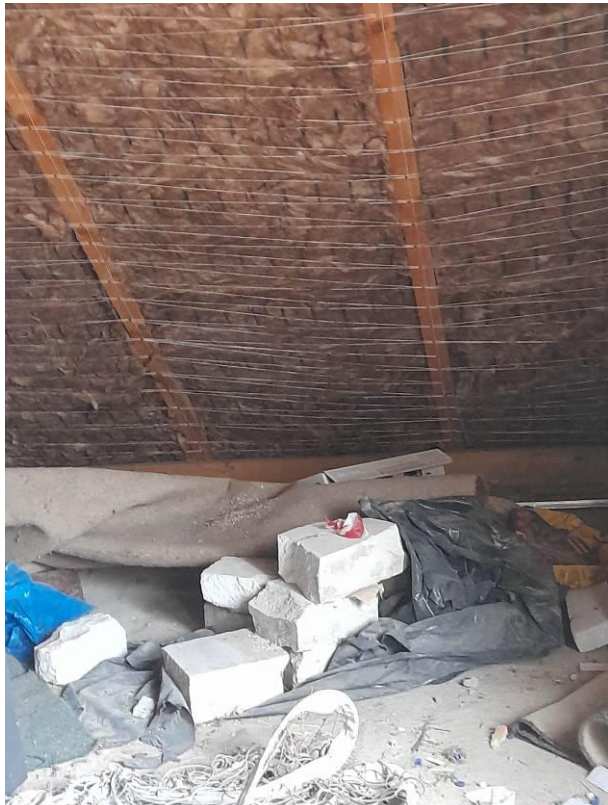
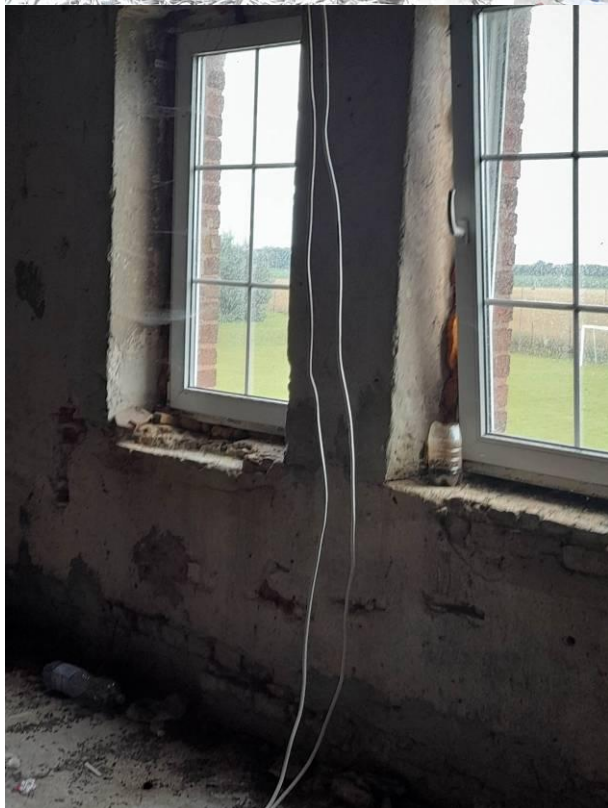
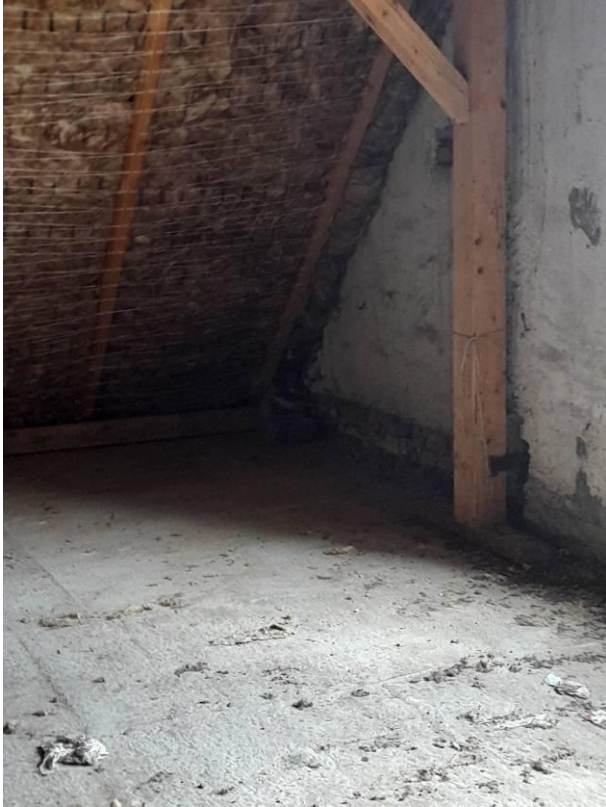
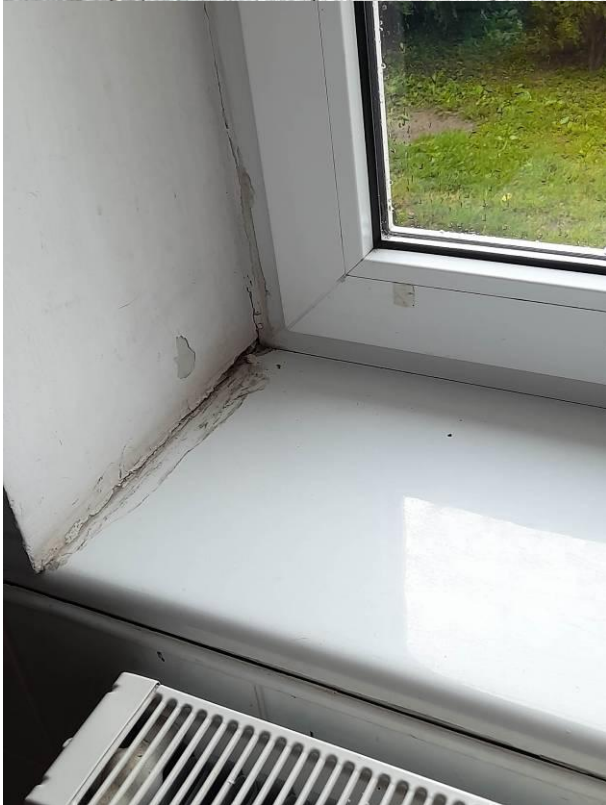
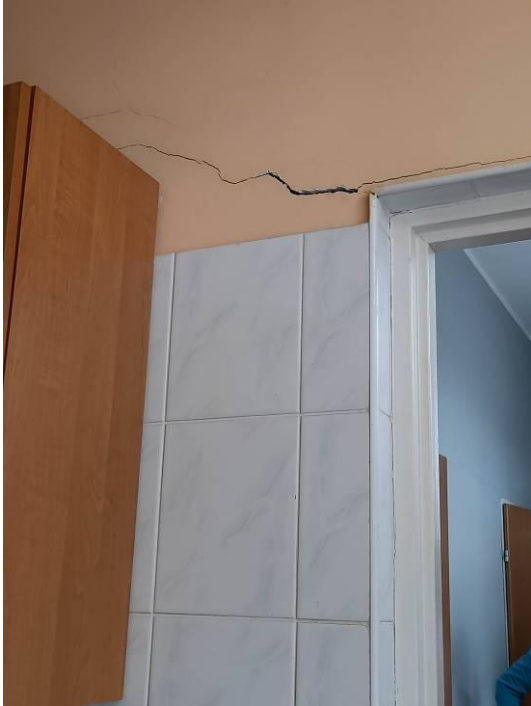
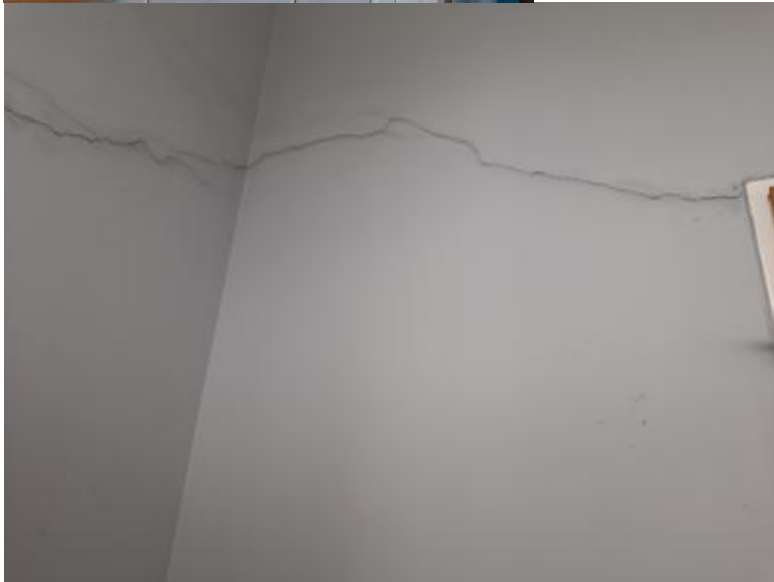
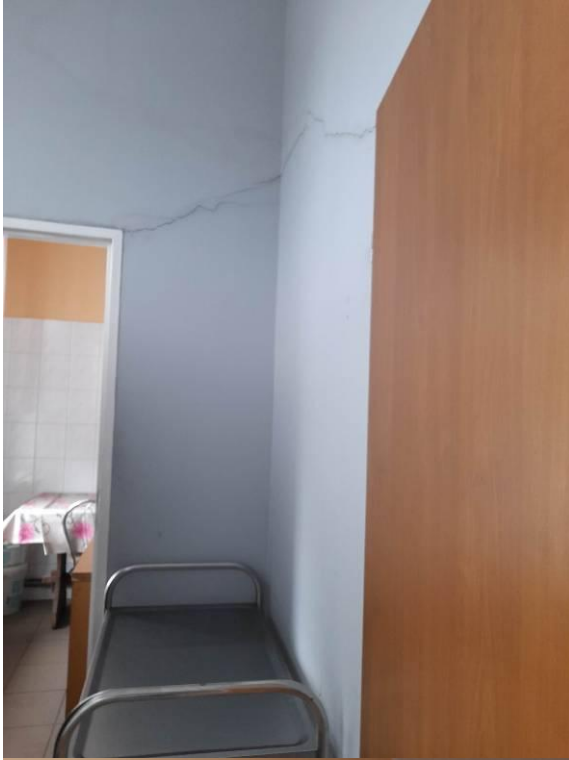
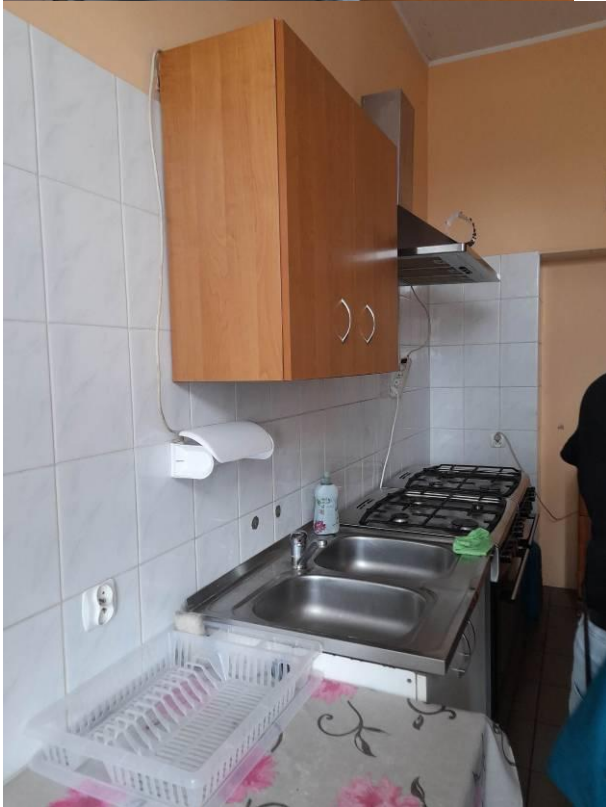
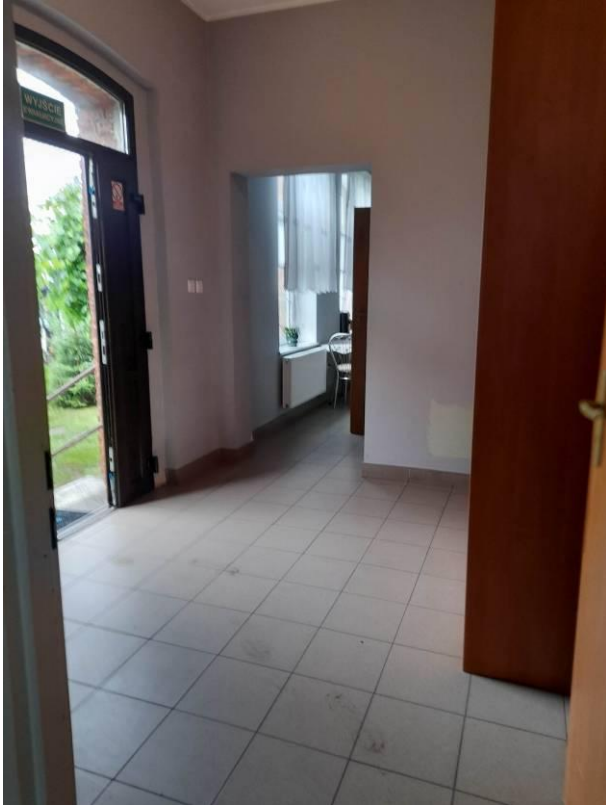
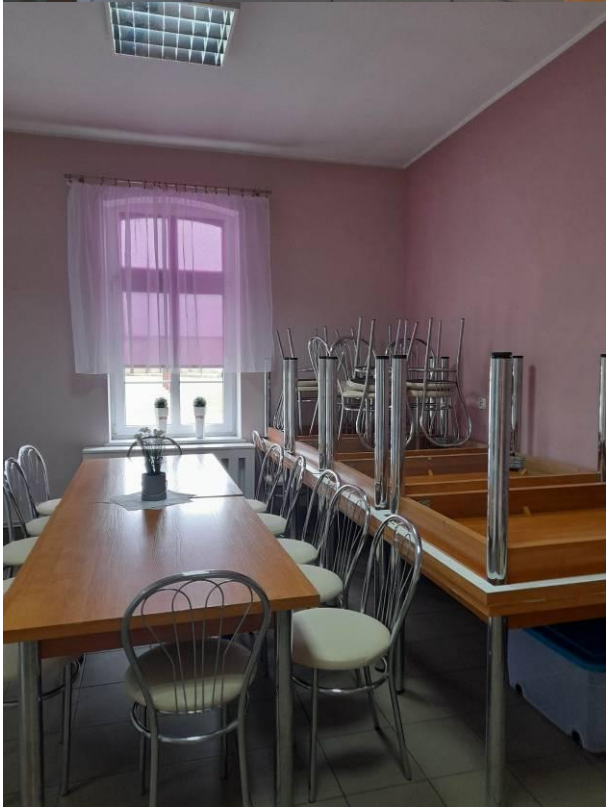
### Świetlica

Po budynku oprowadziła radnych sołtys Lidia Grzeškowiak. Pomieszczenia kuchni, korytarza i sali mają popękane ściany i jest już brudno. Ostatni duży remont był według jej

wiedzy kilkanaście lat temu jak się zarwał strop. Budynek wtedy przeszedł kapitalny remont. Z informacji uzyskanych od sołtys:

- okien wyregulować nie można, instalacja elektryczna jest kiepska, cała do wymiany. Sołectwo planuje remont od przyszłego roku, ale z FS będzie remontować długo. Piec ogrzewający budynek nie spełnia wymogów, powinien zostać wymieniony.

Radni weszli na strych, który jest duży i częściowo ocieplony. Do wymiany są drewniane schody, dziurawe i spróchniałe. Adaptowanie poddasza na pomieszczenie do spotkań mieszkańców będzie wymagało zaangażowania dużych środków finansowych.

Plac zabaw jest ładnie wykoszony, zadbany, do przestawienia jest jeden element, który został w poprzednich latach źle posadowiony.

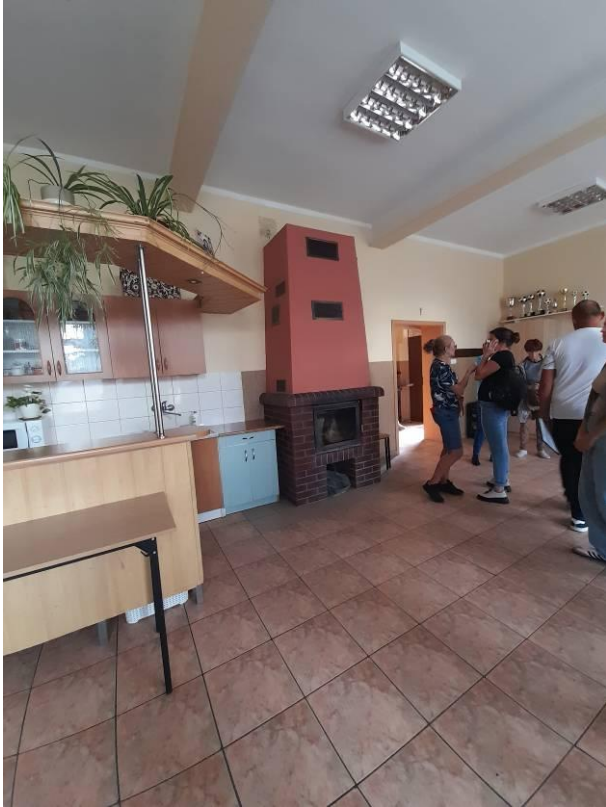
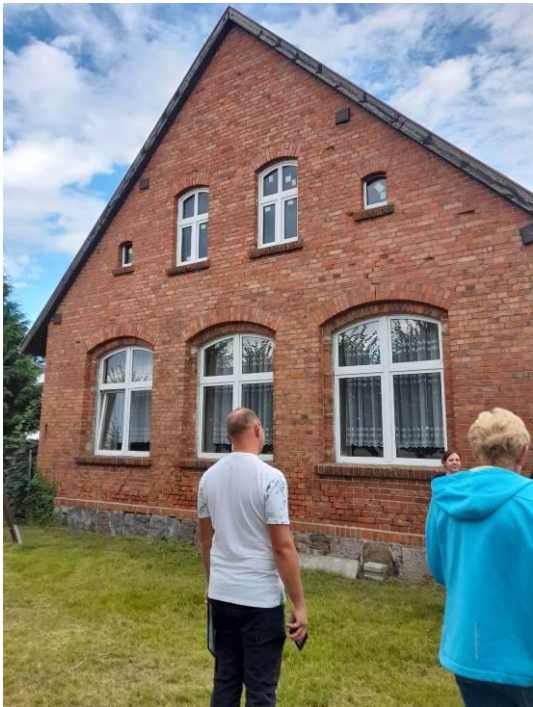
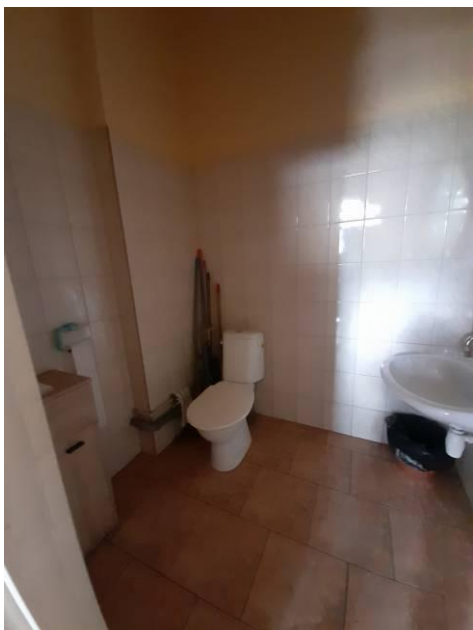
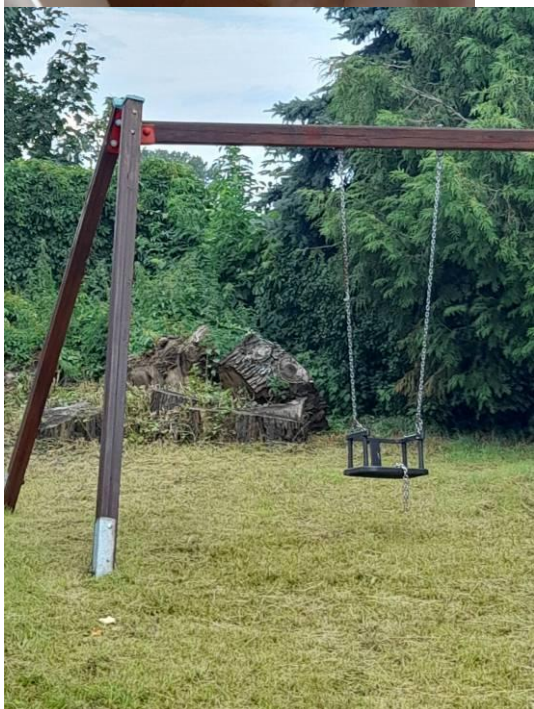
#### Świetlica

Obecna przy wizycie radnych była sołtys Honorata Dobrucka. Świetlica to jedno pomieszczenie z aneksem kuchennym. Na korytarzu jest ubikacja. Budynek jest zabytkowy z czerwonej cegły. Wnętrze do przemaalowania. W sali swoje rzeczy przechowuje częściowo KGW Mełpinianki. W ubiegłych latach KGW starało się z poprzednim radnym o dostęp do pomieszczeń na poddaszu budynku. Poddasze budynku można zaadoptować na pomieszczenia dla lokalnego KGW. Radni pytali o możliwość wejścia na strych, od złożenia wniosku do poprzedniego Burmistrza nic się nie zmieniło, lokator wynajmujący mieszkanie od ZGK uniemożliwia wejście i wyremontowanie tych pomieszczeń. Poprzedni sołtys wymienił na poddaszu okna w szczycie na salę świetlicy.

Teren wokół świetlicy wykoszony częściowo, posadowione przy świetlicy szambo nie ma oryginalnego zamknięcia, przykryte jest elementem betonowym. Przy świetlicy stoi jeden element placu zabaw.

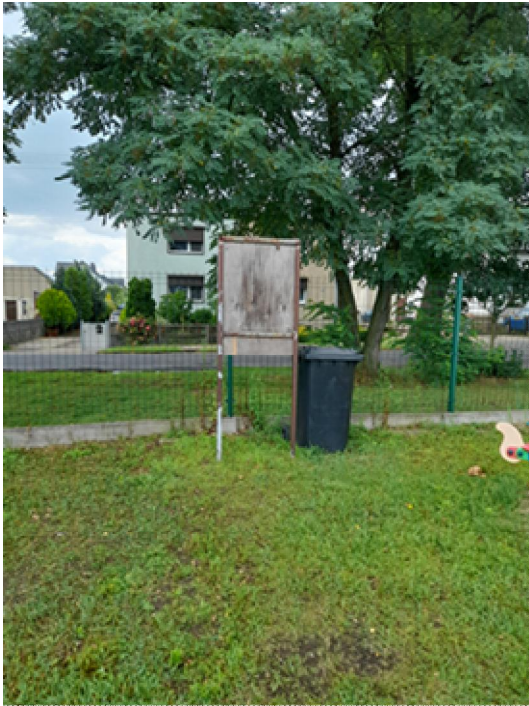
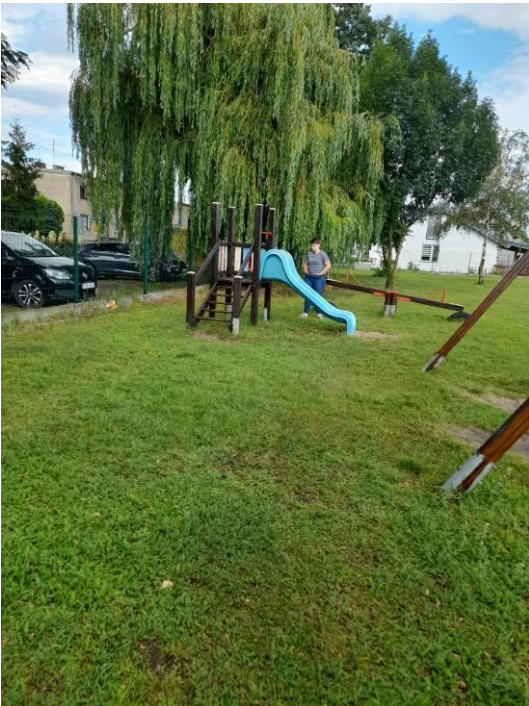
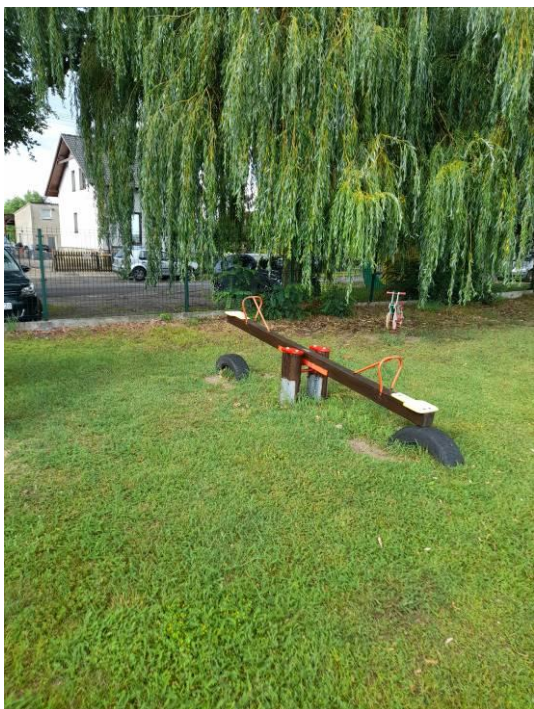
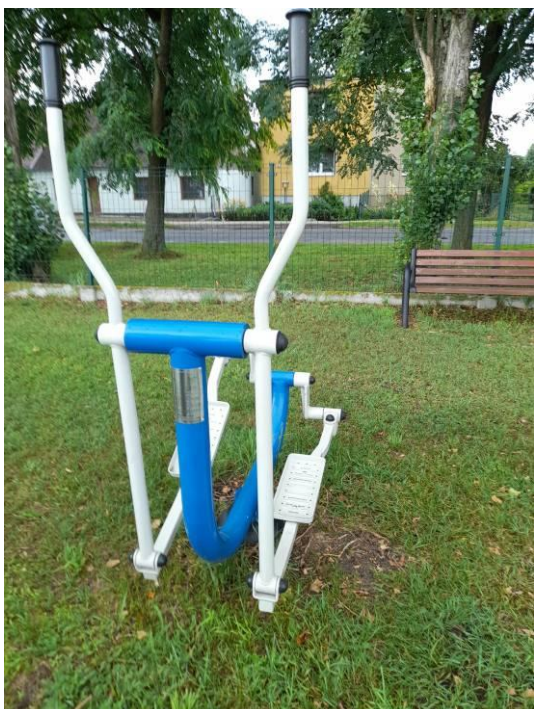
- boisko- wykoszone, radni zwrócili uwagę, że regulamin placu powinien być do odczytania od strony boiska. Obecnie będąc na placu zabaw nie można się z nim zapoznać. Na boisku jest zadbana scena i miejsce przeznaczone zabawy taneczne. Teren boiska jest ogrodzony.

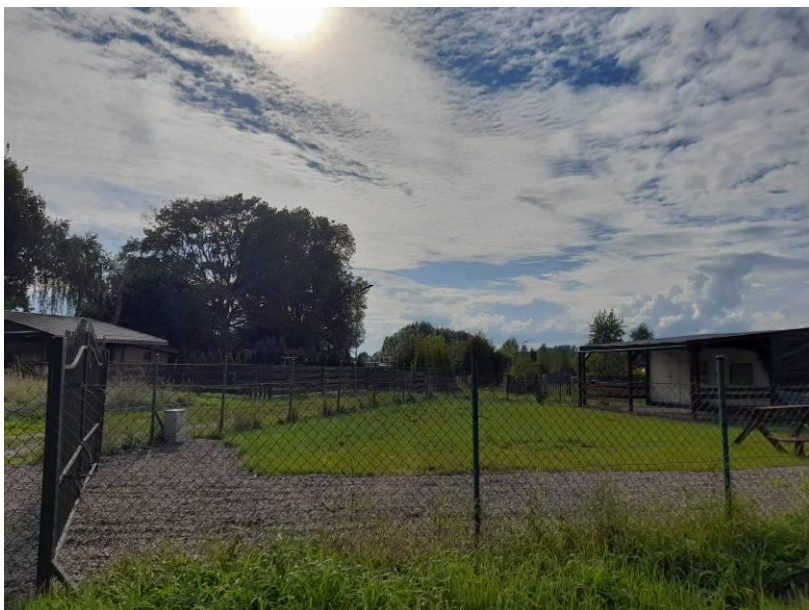
Tereny działek przy drodze dojazdowej do Serdecznej Osady- droga dojazdowa bardzo wąska, na drogę wychodzą krzaki i konary drzew. Obszar podmokły, brak informacji na temat sposobu zagospodarowania ścieków na tych działkach. Teren znajduje się w bezpośrednim sąsiedztwie jeziora , co było przedmiotem uwagi radnych. Radni sugerują zapoznanie się ze stanem prawnym dotyczącym tych gruntów, podzielonych przez właściciela gruntów oraz sprzedaży tych udziału w gruncie.

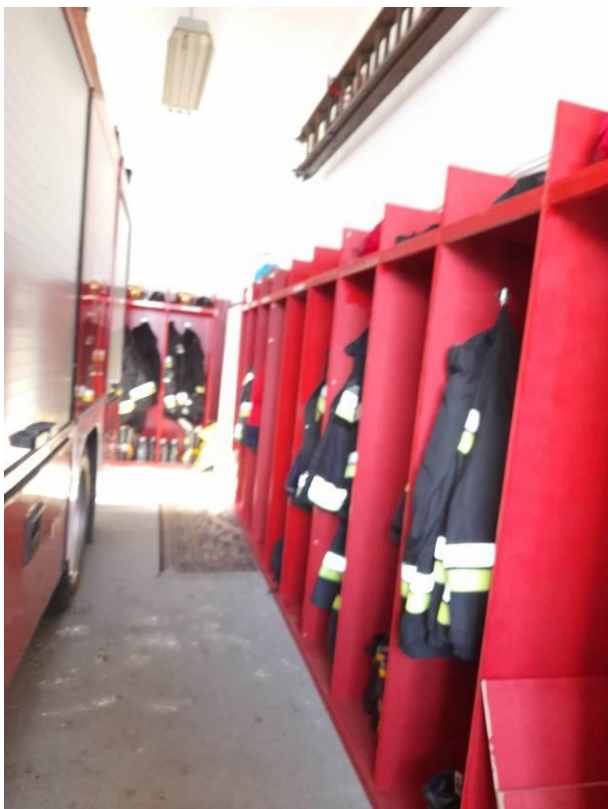
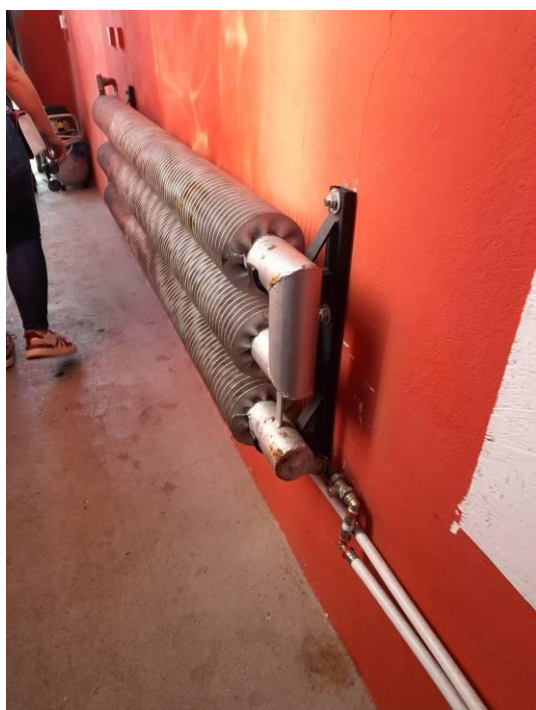
Po remizie strażackiej oprowadzili radnych strażacy. Poinformowali radnych, że w grudniu 2023 roku dostali tylko 400 złotych dofinansowania, natomiast inne jednostki dostały znacznie więcej. Proszą Radę Miasta o wyjaśnienie tej sprawy. Poinformowali, że samochód pozyskali samodzielnie, bez ponoszenia kosztów. Łącznie udało im się zdobyć dwa pojazdy. Po pozyskaniu drugiego, zamierzali przekazać pierwszy wóz jednostce OSP Mszczyszyn, jednak Burmistrz odmówiła, w wyniku czego samochód trafił do innej gminy. Strażacy mają mało mundurów na wyposażeniu. Poinformowali, że pozyskali środki na zakup pompy. Mieszkańcy oczekują, że świetlica będzie miała wykonane centralne ogrzewanie oraz piec na pelet. Obecnie samodzielnie wykonali instalację centralnego ogrzewania w garażu gdzie znajduje się samochód. Potrzebny jest remont pokoju socjalnego.

W pomieszczeniach panuje porządek.
