Protokół  
Komisji Budżetu i Spraw Gospodarczych  
z objazdu: 1 lipca 2024 roku  
5 lipca 2024 roku  
1 sierpnia 2024 roku  
22 sierpnia 2024 roku  
10 września 2024 roku

Radni Rady Miasta i Gminy Dolsk w ramach pracy Komisji Rady zapoznawali się ze stanem majątku gminnego na terenach wiejskich i mieście Dolsk. W objeździe Radnym towarzyszył Burmistrz Tomasz Frąckowiak. Radni zapoznawali się z budynkami, zagospodarowaniem terenu wokół nich, potrzebami remontowymi i zarządzaniem tymi obiektami przez osoby odpowiedzialne bezpośrednio za te budynki. Radni przemieszczając się po terenie gminy Dolsk zapoznawali się ze stanem dróg gminnych oraz potrzebami remontowymi na drogach. Zastany stan obiektów, spostrzeżenia i uwagi Komisji Budżetu i Spraw Gospodarczych przedstawiamy w poniższym opisie:

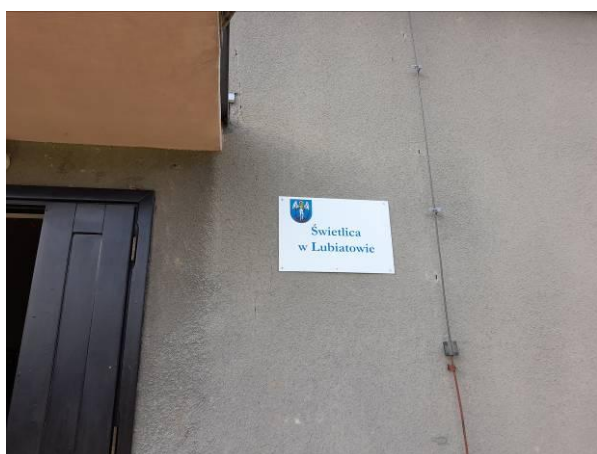
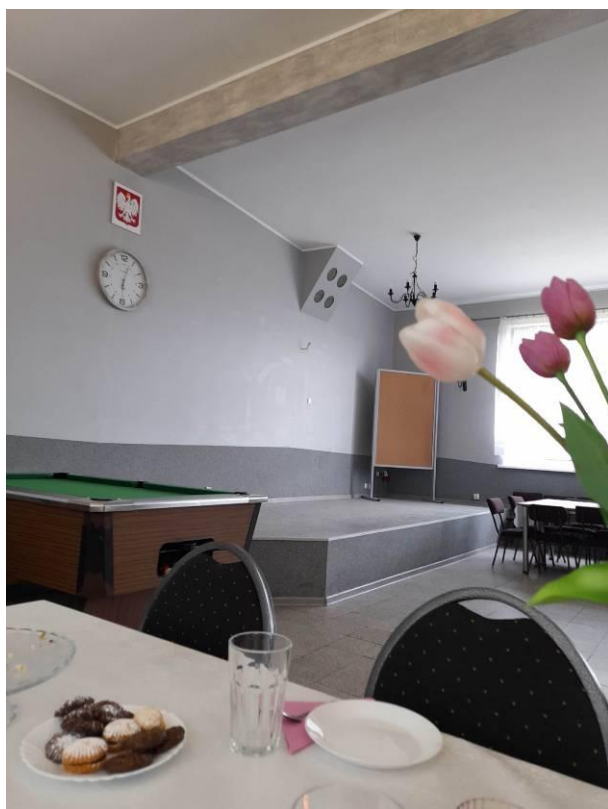
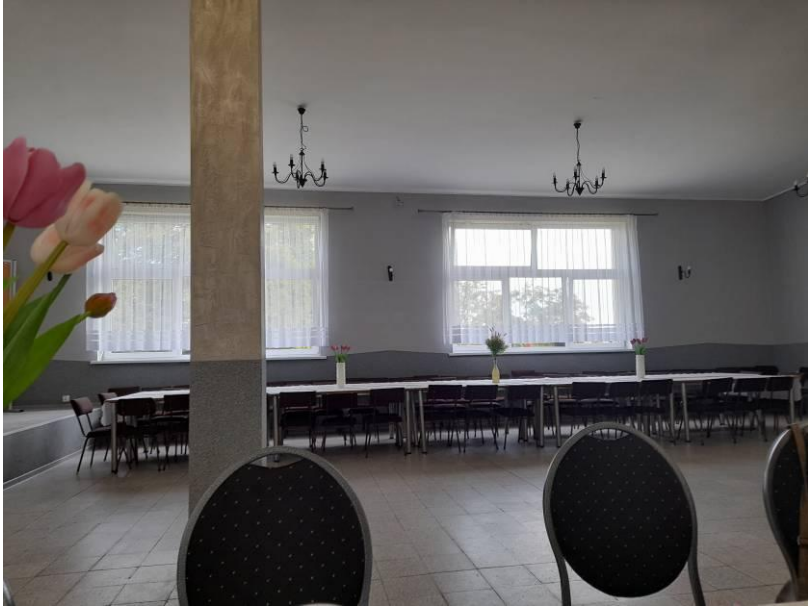
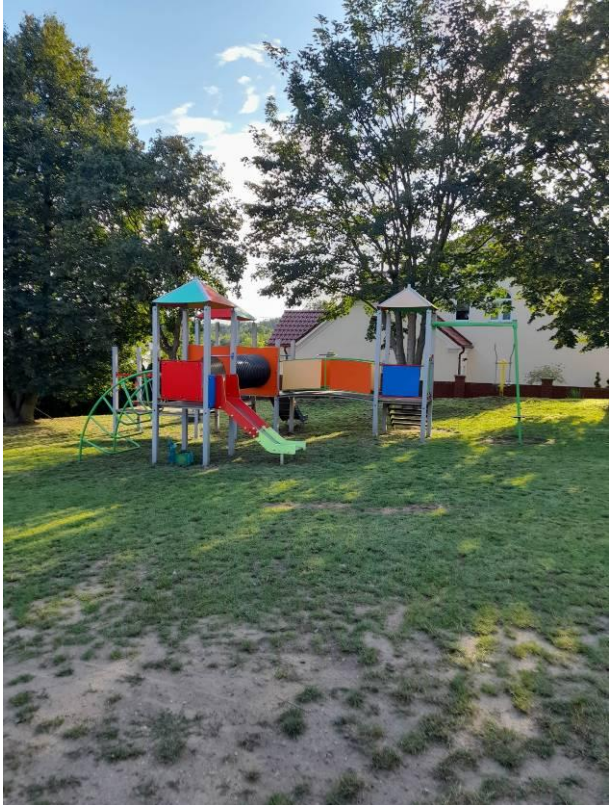
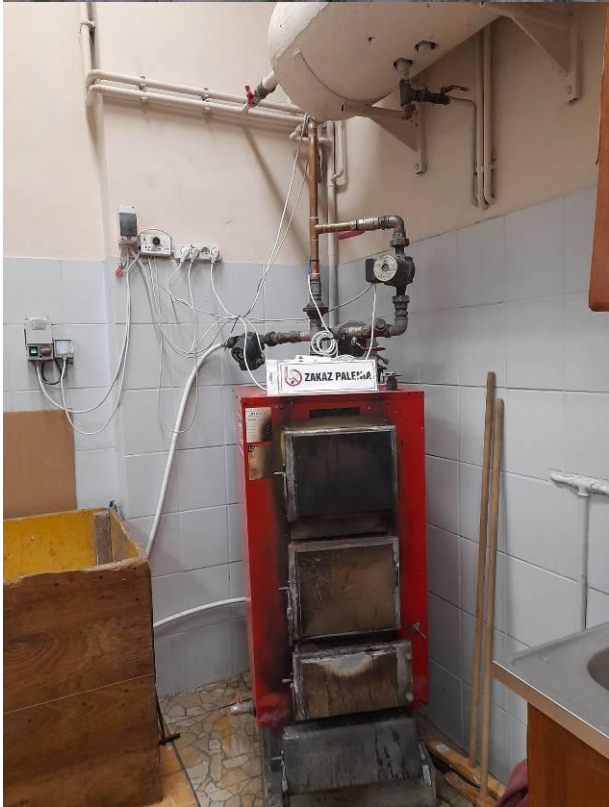
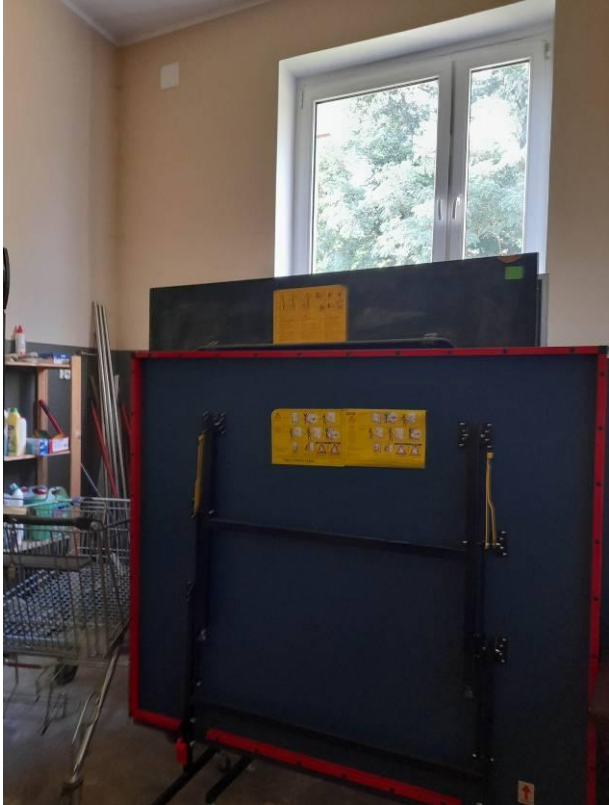
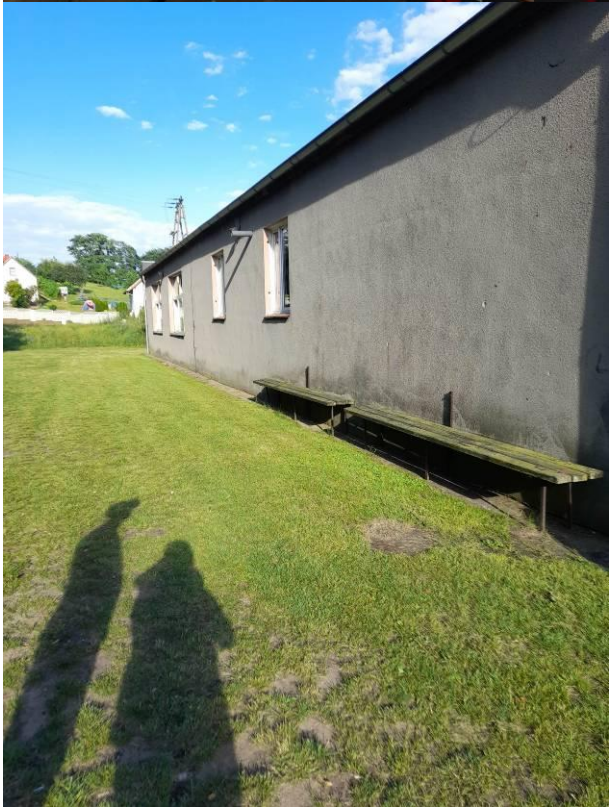
Po budynku oprowadziła sołtys Marta Mikołajczak. Sala jest wyremontowana, do remontu jest kuchnia, zaplecze i korytarz. W kuchni jest stary piec od c.o. który sołtys planuje zastąpić systemem ogrzewania opartym na klimatyzatorach. Zgodnie z założeniami miałyby zostać

zamontowanych sześć urządzeń. Obecni w świetlicy na spotkaniu strażacy nie poparli założenia klimatyzacji ponieważ będzie generować duże koszty ogrzewania prądem. Radni obejrzeni bardzo duże zaplecze kuchenne , które można podzielić i wydzielić kotłownię dla pieca z wyjściem na zewnątrz. Jakie będzie montowane ogrzewanie będzie punktem obrad najbliższych zebrań ponieważ już na ten rok są środki FS właśnie na c.o. Do remontu częściowego jest dach budynku świetlicy oraz wskazane ocieplenie całego budynku oraz wymiana drzwi wejściowych. Teren wokół świetlicy zadbany, wykoszony, scena i plac utwardzony kostką jest czysty.

Boisko wioskowe jest nieopodal świetlicy, zostało w ostatnim czasie wykonane tam boisko do piłki plażowej. Spora część terenu jest do zagospodarowania, wyrównania i wycinki krzaków. Boisko jest ogrodzone.

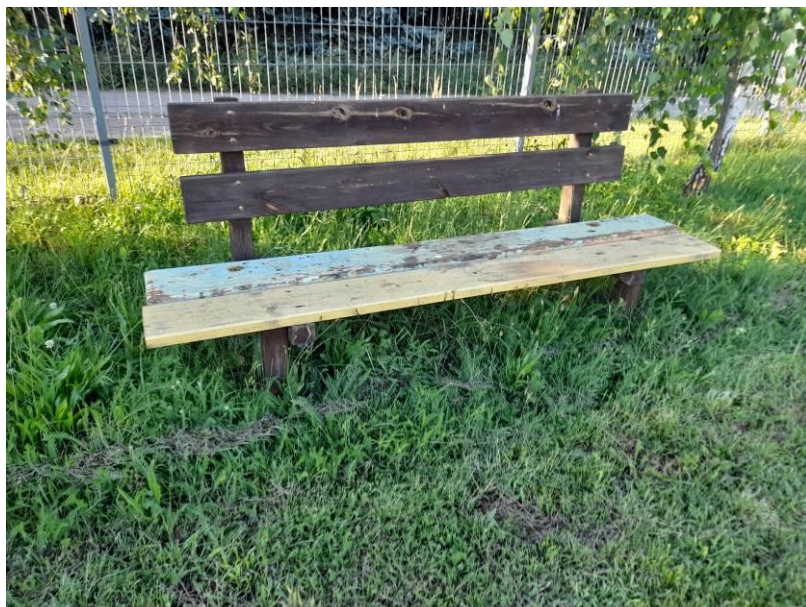
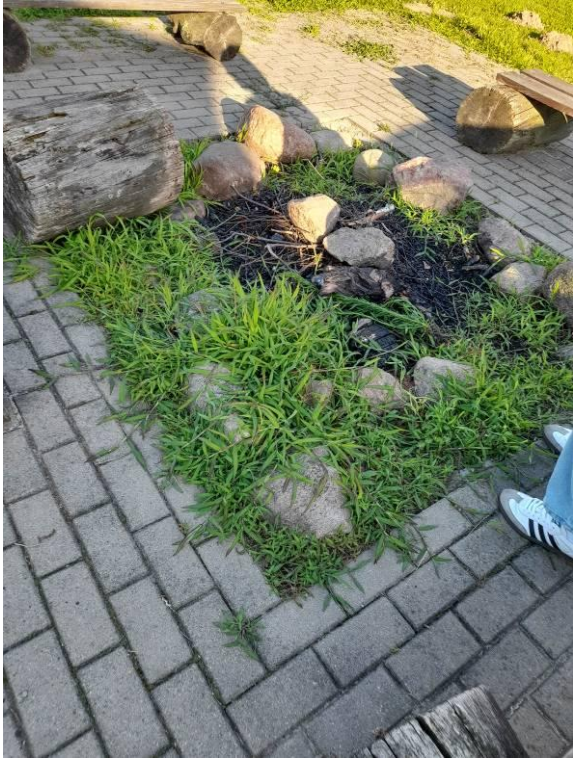
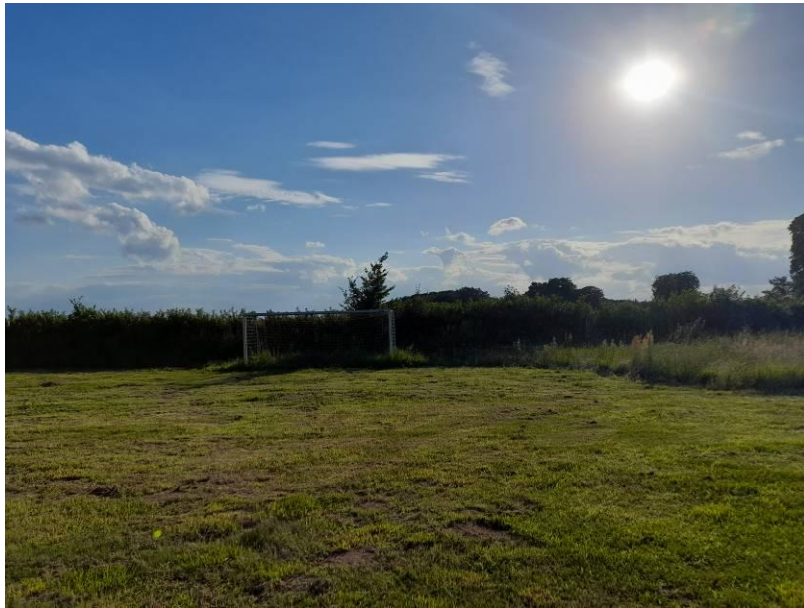
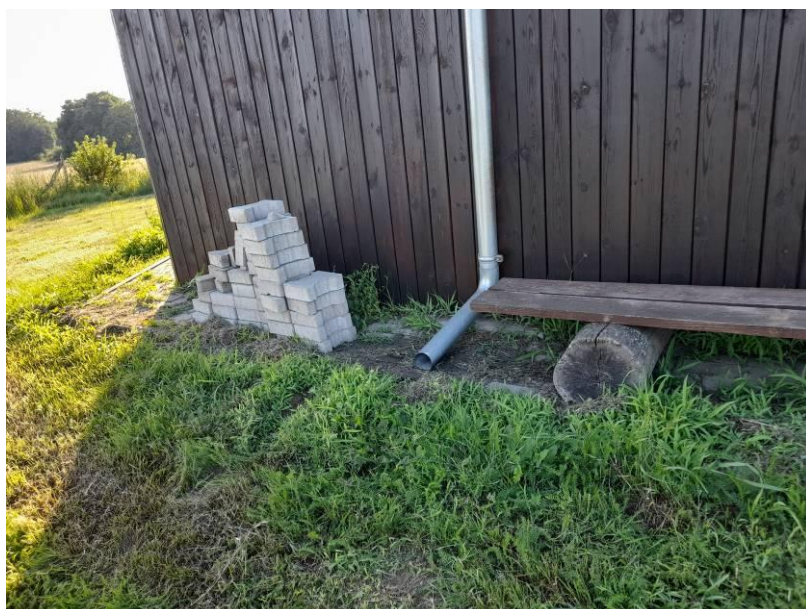
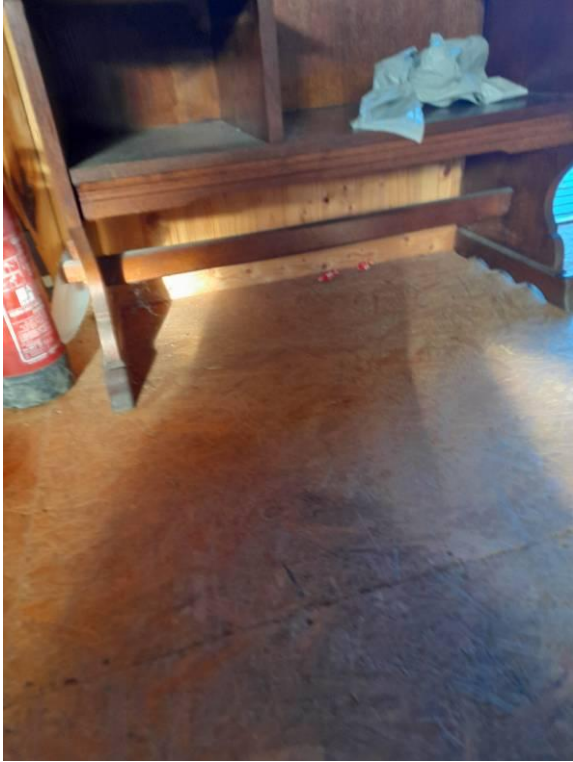
Obecny przy wizycie radnych był sołtys Marek Kubski. Poinformował, że w listopadzie 2023 roku kupił za 2.700 zł szambo i za kwotę 400,00 zł zostało zamontowane. Radni zwrócili uwagę, że od ubiegłego roku nie zostało wykonane przyłącze szamba do wigwamu, nie ma instalacji kanalizacyjnej wewnątrz budynku, co uniemożliwia korzystanie z toalety i kuchni. Tłumaczył pokrętnie, że w tym roku ma zostać wykonane podłączenie szamba do budynku i wykonana cała instalacja sanitarna wewnątrz. Poinformował, że niedawno zostało wykonane przyłącze wody, licznik jeszcze nie został założony. Pomimo wykonania przyłącza woda nie została podłączona do wigwamu. W samym wigwamie radni zwrócili uwagę na brudną podłogę, pajęczyny, lustro zabrudzone odchodami much, kurz na meblach. Ogólnie wyglądało jakby przez ostatni miesiąc nikt nie sprzątał pomimo, że sołtys poinformował, że ma świetlicową.

Tereny zielone wykoszone częściowo i niedbale, pod elementami placu zabaw oraz pod ławkami trawa nie została w ogóle wykoszona. Radni zwrócili uwagę na bałagan wokół wigwamu. Ognisko oraz pozbruk porośnięte dużą ilością chwastów, wzdłuż ogrodzenia teren porośnięty krzakami wymagającymi usunięcia. Teren po montażu szamba nie został wyrównany. Ławki wykonane ze starych desek meblowych z których wystają gwoździe. Wigwam pomalowany z zewnątrz, nie oklejono otworów okiennych i zostały zabrudzone brązową farbą, podobnie przykręcona na wigwamie tablica. Sołtys był nieprzyjemny podczas rozmowy, zachowywał się arogancko, nie potrafił odpowiedzieć dlaczego jest bałagan i wymijająco wypowiadał się o podłączeniu kanalizacji do budynku.

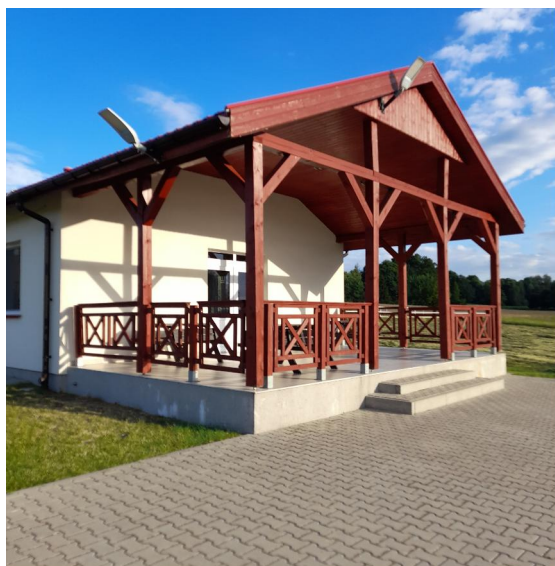
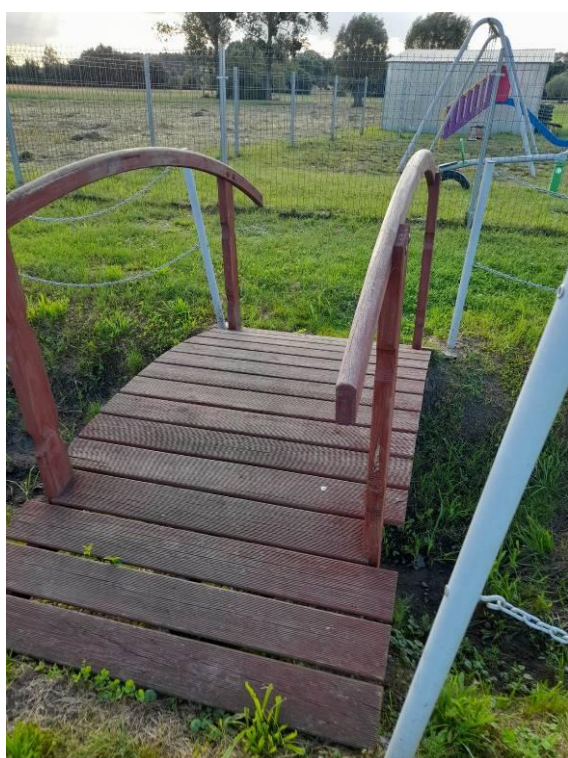
- teren wykoszony, plac zabaw jest za rowem. Przejście przez rów to są 2 mostki, niestabilne, ruszające się, mogą stwarzać niebezpieczeństwo, że się załamią. Wskazane obejrzenie ich i podjęcie decyzji w sprawie naprawy gwarancyjnej. Teren ogrodzony, plac utwardzony kostką czysty, zadbane.

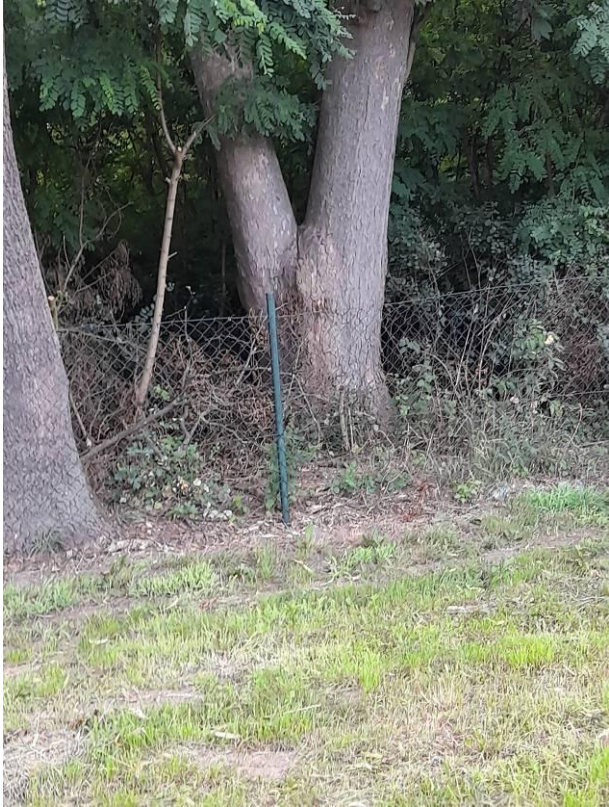
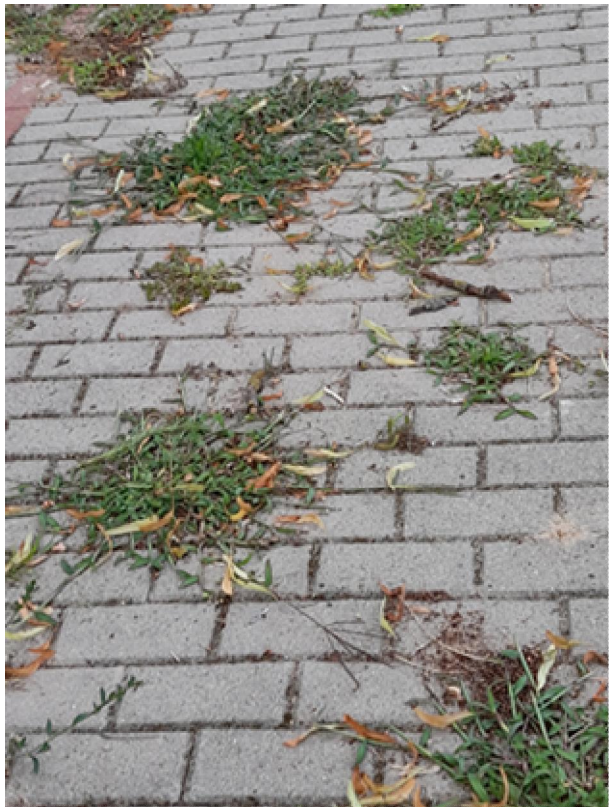
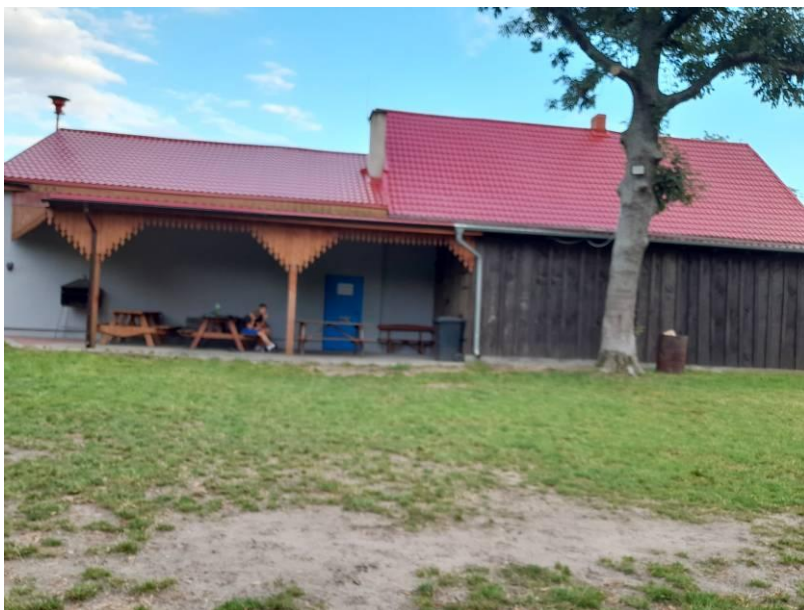
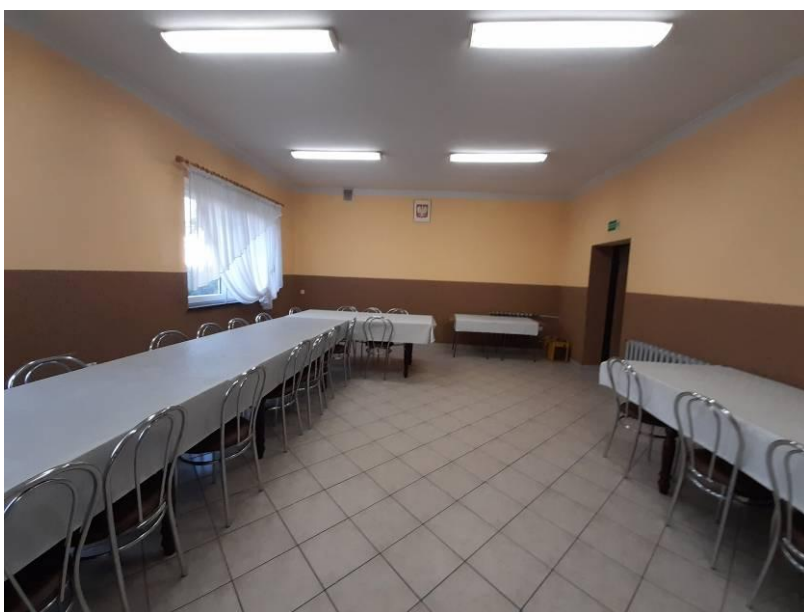
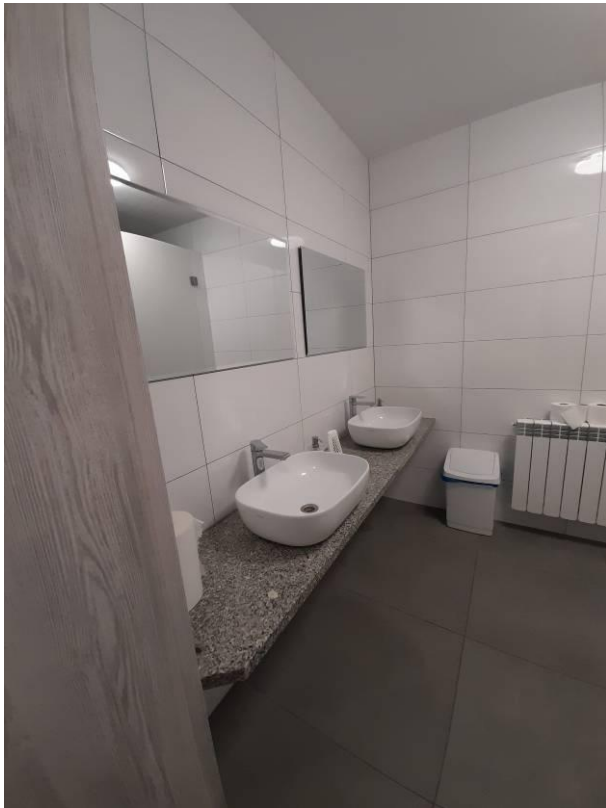
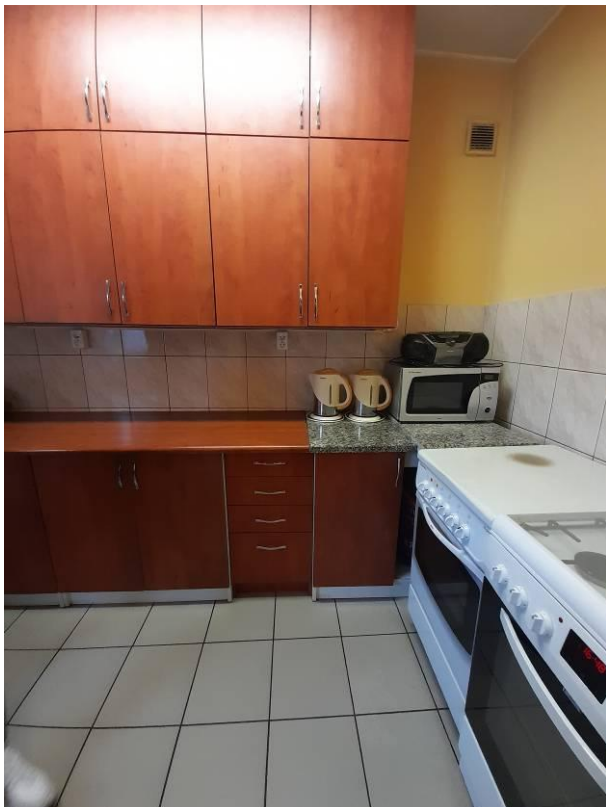
- świetlica- po obiekcie oprowadził sołtys Jacek Dorsz. W samych pomieszczeniach świetlicy czysto, do remontu kuchnia. Obiekt jest po

budowie, rozbudowie, remoncie budynku świetlicy i remizy OSP w latach 2018-2024. Elewacja świetlicy została wykonana z informacji przekazanych radnym podczas wizytacji w maju 2024 roku. Po obejrzeniu wykonania elewacji widać siatkę, która nie jest dobrze położona na styropianie, ściany są nierówne, wszystko pomalowane na szaro na jeden raz. Radni zasugerowali sprawdzenie tej pracy, jaki był zakres, jaki koszt. Wokół budynku z tyłu bałagan, pozostawiony stary słup energetyczny, po skoszeniu trawa sypana jest na hałdzie, brak kompostownika, wycięte gałęzie wyrzucone za płot z tyłu, na placu z kostki do tańczenia rosną chwasty.

Plac zabaw nie jest pomalowany, dziury pod huśtawkami, leżą stare opony na placu, radni zastanawiali się czemu one służą. Radni pytali czy plac zabaw przeszedł przegląd? Przed świetlicą jest drewniana altana, która jest niepomalowana, ubytki desek wymienione na inne. Altanę wskazane by było pomalować, szpeci teren przy świetlicy, wymienić należy pojemniki na śmieci, które są ustawione w jej wnętrzu.

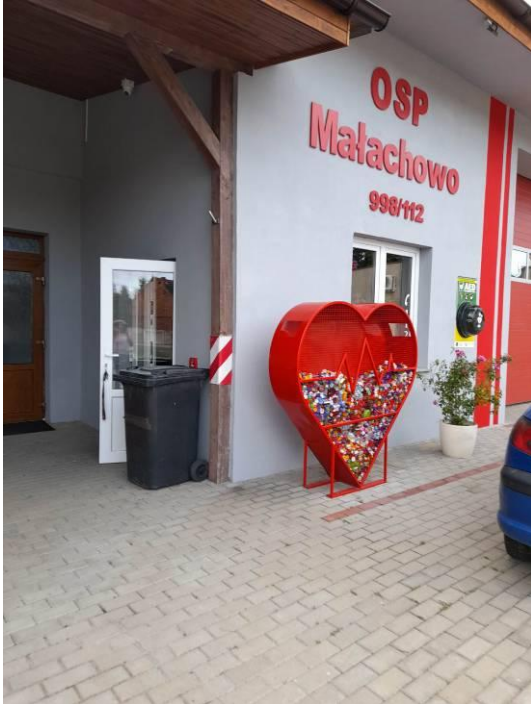
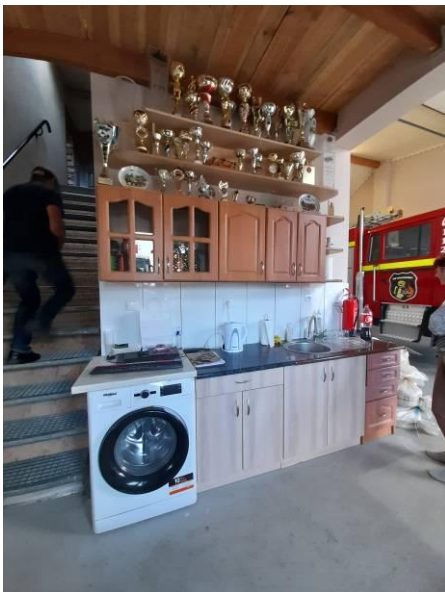
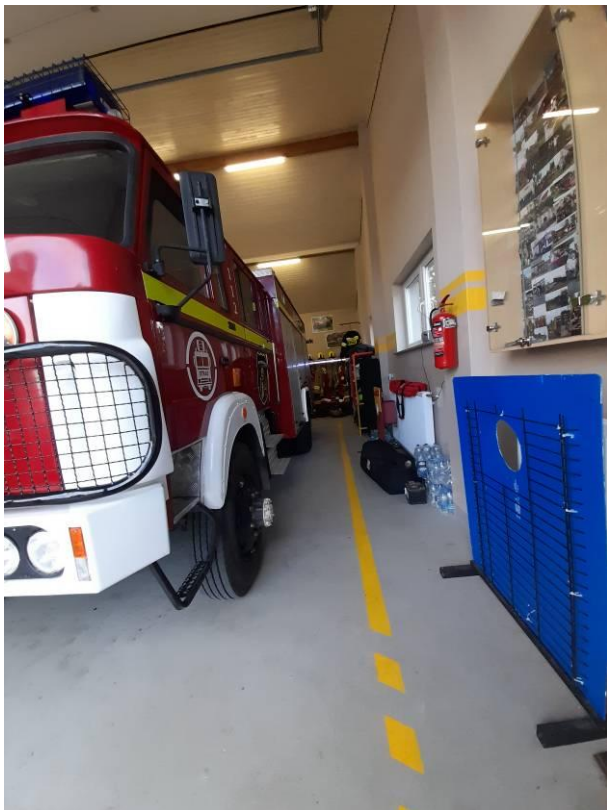
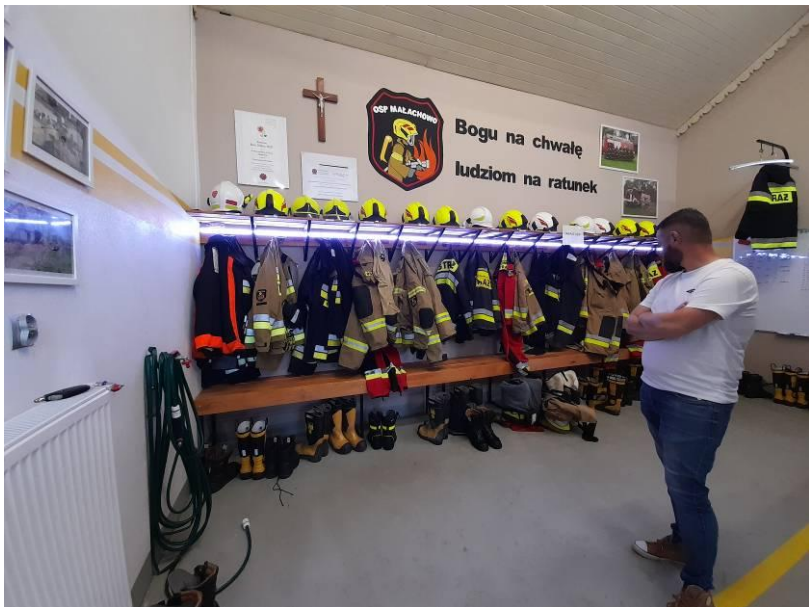
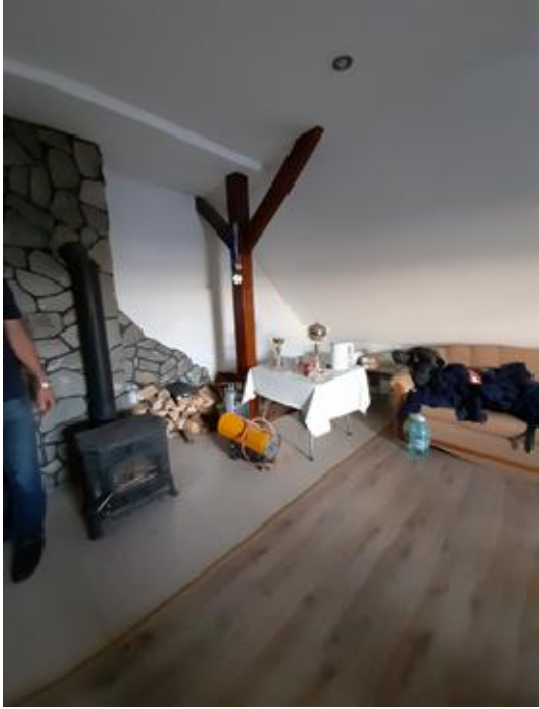
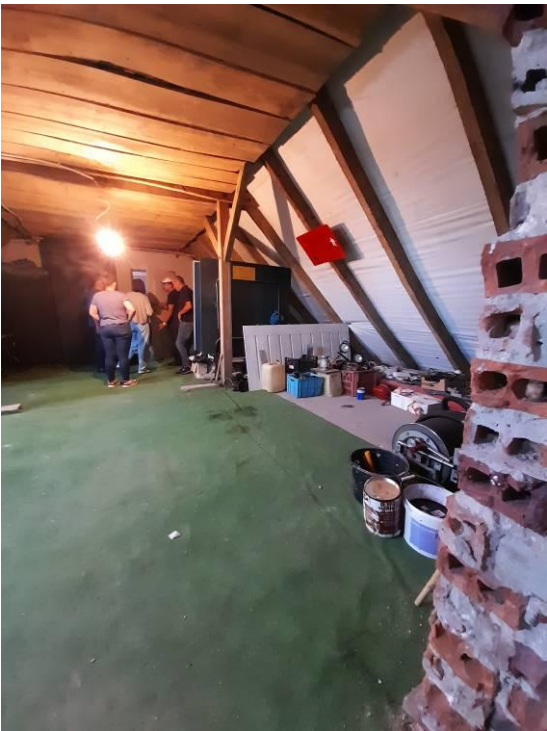
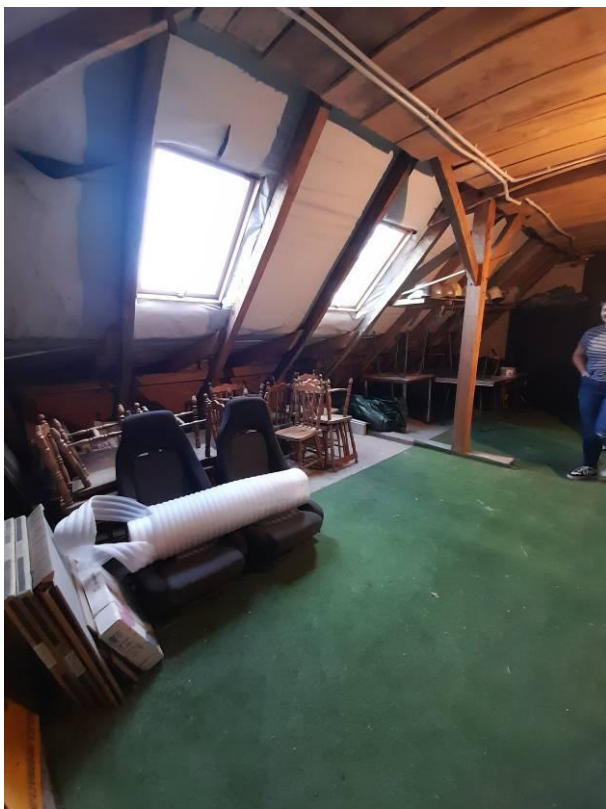
Nowe pomieszczenia remizy przeznaczone są na garaż do samochodu, regały na mundury i zaplecze kuchenne. W tych pomieszczeniach jest porządek. OSP wyposażona jest w nowe mundury. Radni zostali poinformowani, że OSP pozyskała środki finansowe na doposażenie w sprzęt strażacki. Na zewnątrz zamontowana jest kamera monitorująca plac przed budynkiem. Radni weszli na poddasze remizy, na poddaszu jest pokój dla strażaków, w którym nie było porządku. Na poddaszu pomimo „zakończonej” budowy i oddania obiektu do użytkowania nadal nie zostały zakończone prace. Są tam składowane stare meble, niepotrzebne sprzęty. Lampa założona na zwisającym kablu bez zabezpieczenia. Poddasze nie jest ocieplone, elementy murowane nie są otynkowane.

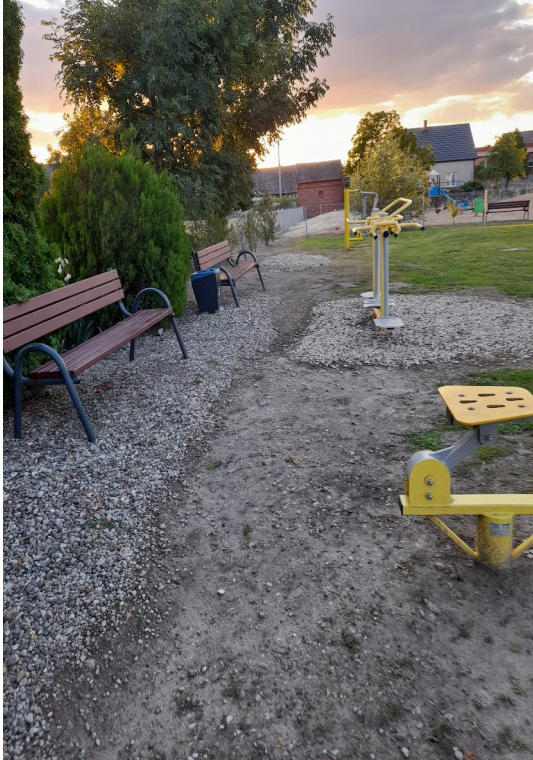
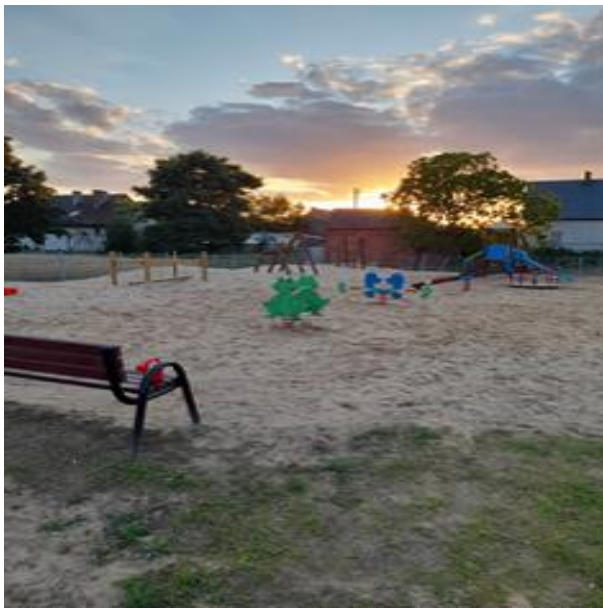
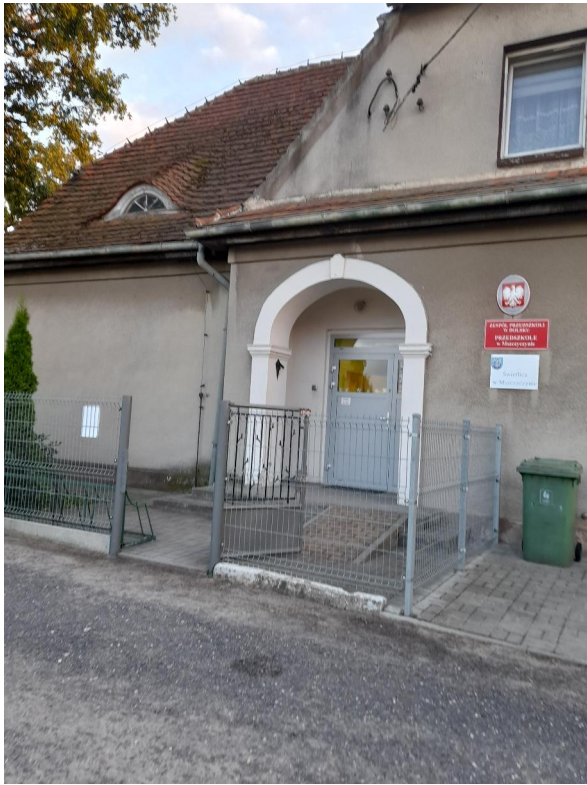
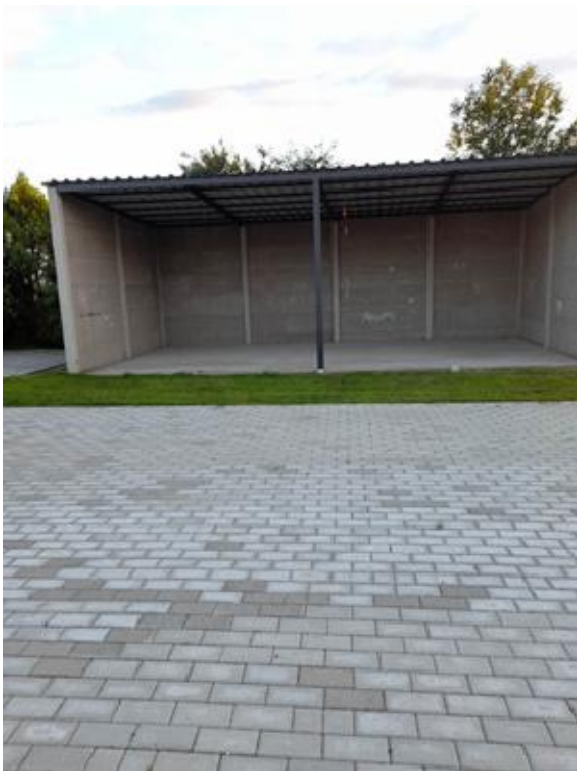
Po budynku oprowadziła Radnych sołtys Sabina Hoffmann. Sołectwo oddało dużą salę na przedszkole, aby zwiększyć ilość przyjętych dzieci do przedszkola w Mszczyszynie. Pomieszczenia świetlicy czyste i zadbane, sołtys zgłosiła problem z smrodem z kanalizacji. Na budynku świetlicy ma zostać wykonany remont dachu. Sołtys czeka od jesieni ubiegłego roku za ogłoszeniem przetargu na te prace. Pierwotnie planowano termomodernizację całego budynku. Elewacja budynku jest do wyremontowania.

Sołtys pokazała plac zabaw na którym wysypano dużo białego piasku, w którym dzieci się bawią. Plac zabaw jest dobrze wyposażony, odgradzony od pozostałego terenu. Sołectwo na skwerku Grabowieckiego ma scenę i plac z pozbruku na zabawy. Teren bardzo zadbane, czysty.
