Protokół  
Komisji Budżetu i Spraw Gospodarczych  
z objazdu: 1 lipca 2024 roku  
5 lipca 2024 roku  
1 sierpnia 2024 roku  
22 sierpnia 2024 roku  
10 września 2024 roku

Radni Rady Miasta i Gminy Dolsk w ramach pracy Komisji Rady zapoznawali się ze stanem majątku gminnego na terenach wiejskich i mieście Dolsk. W objeździe Radnym towarzyszył Burmistrz Tomasz Frąckowiak. Radni zapoznawali się z budynkami, zagospodarowaniem terenu wokół nich, potrzebami remontowymi i zarządzaniem tymi obiektami przez osoby odpowiedzialne bezpośrednio za te budynki. Radni przemieszczając się po terenie gminy Dolsk zapoznawali się ze stanem dróg gminnych oraz potrzebami remontowymi na drogach. Zastany stan obiektów, spostrzeżenia i uwagi Komisji Budżetu i Spraw Gospodarczych przedstawiamy w poniższym opisie:

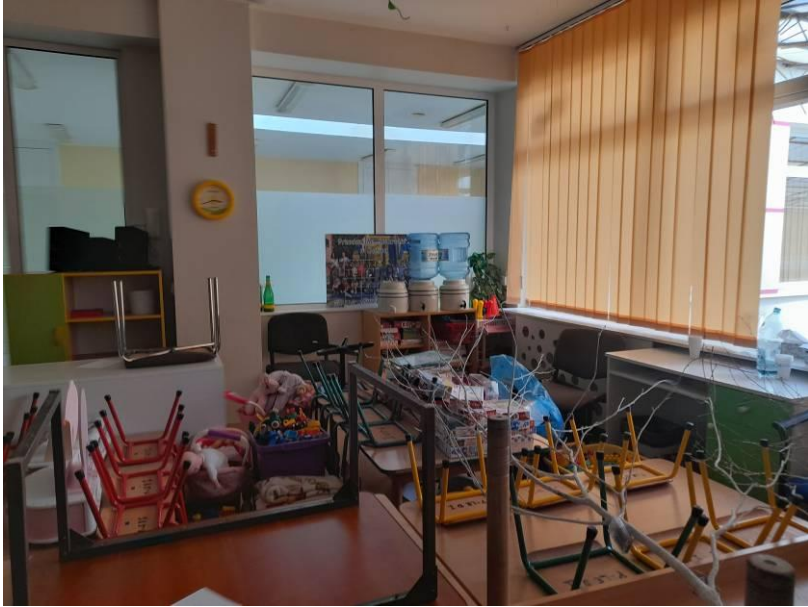
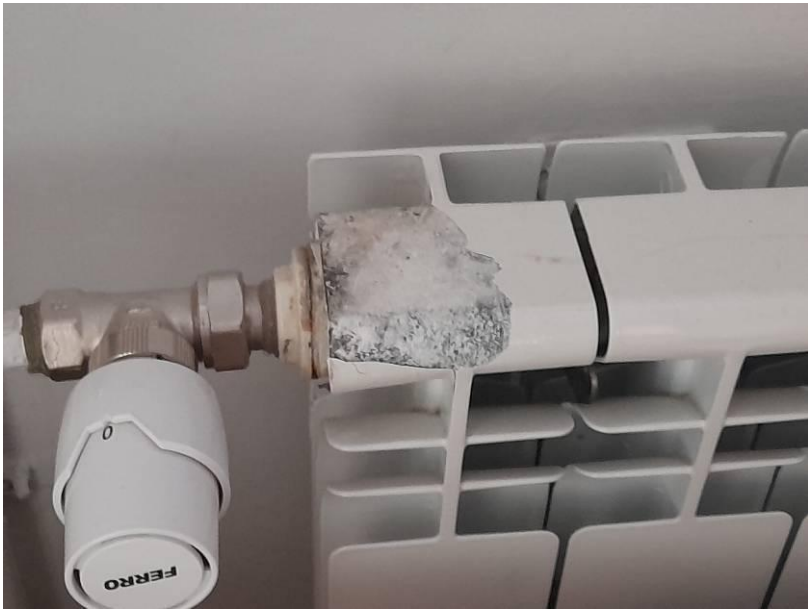
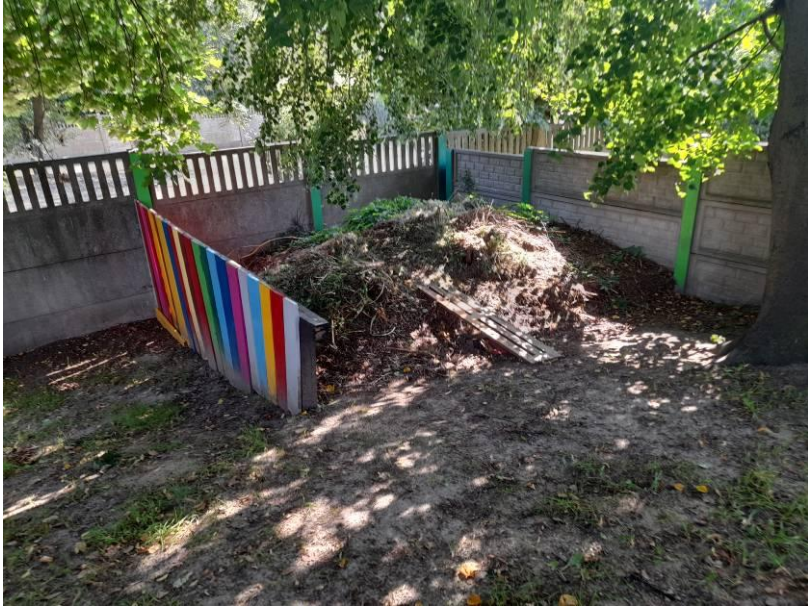
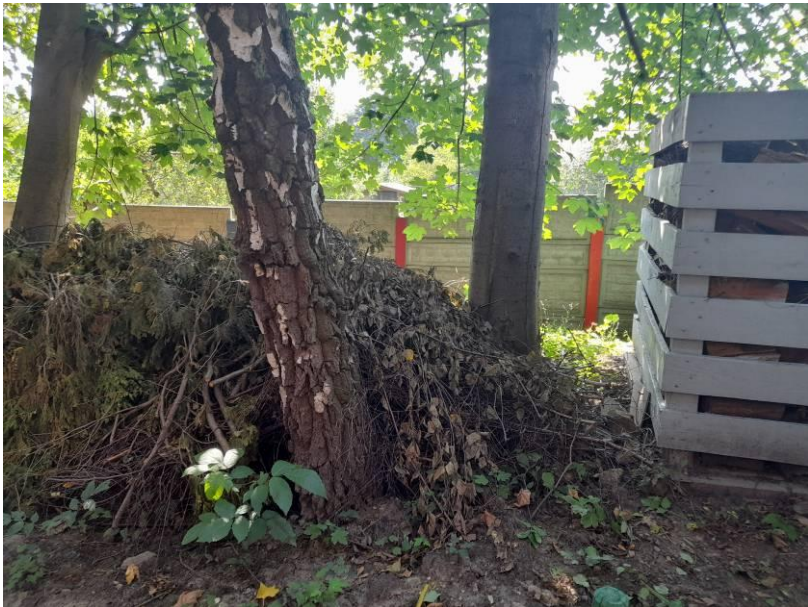
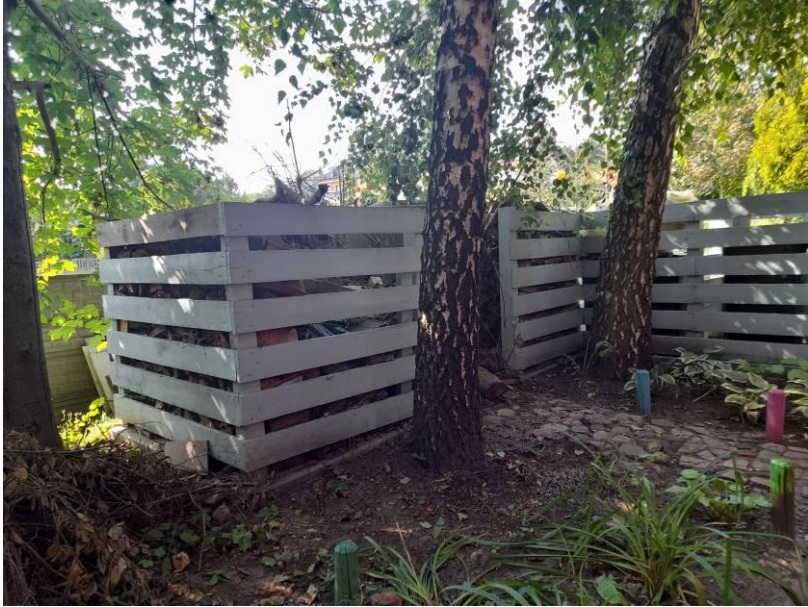
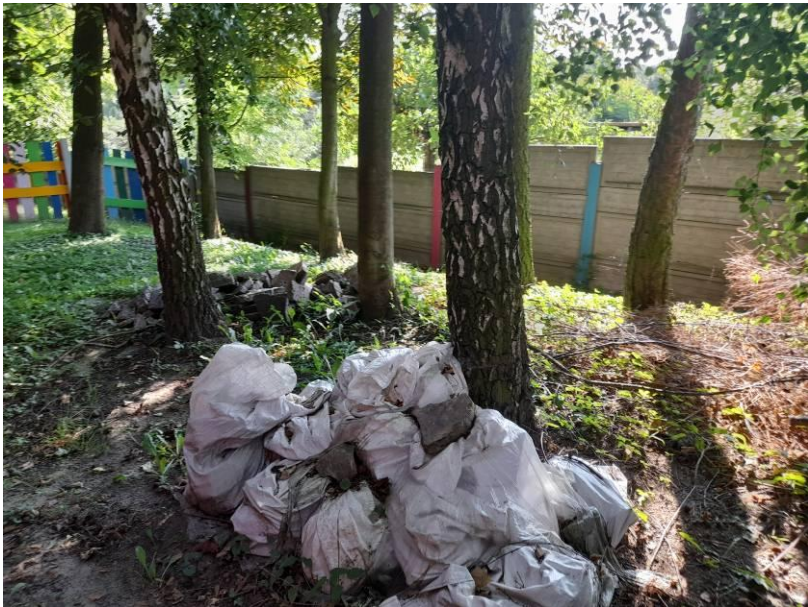
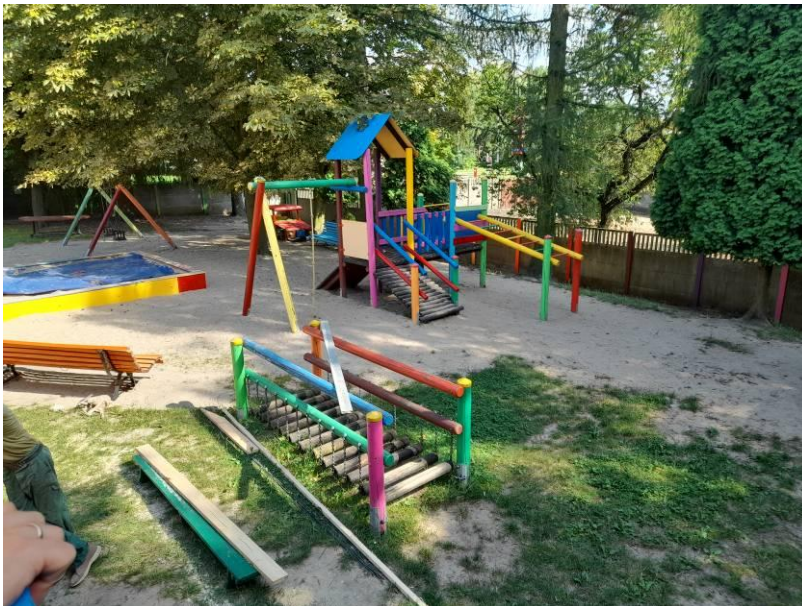
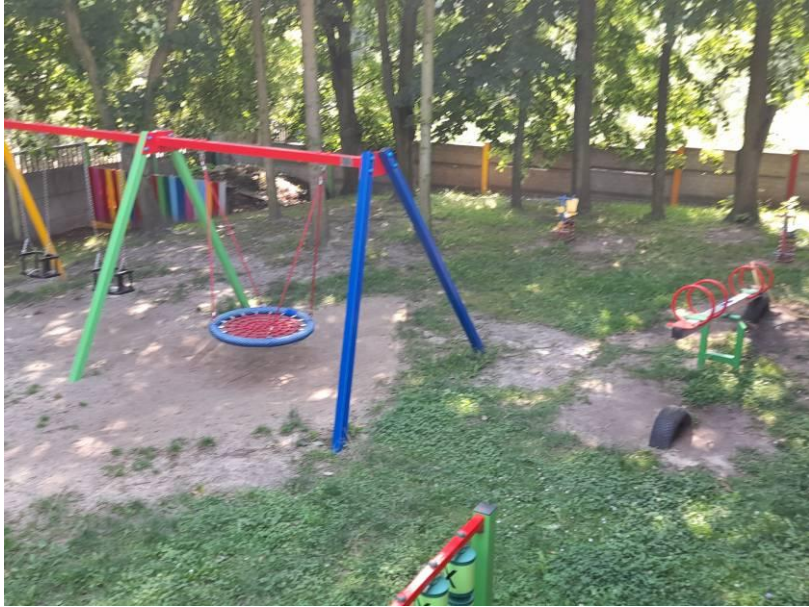
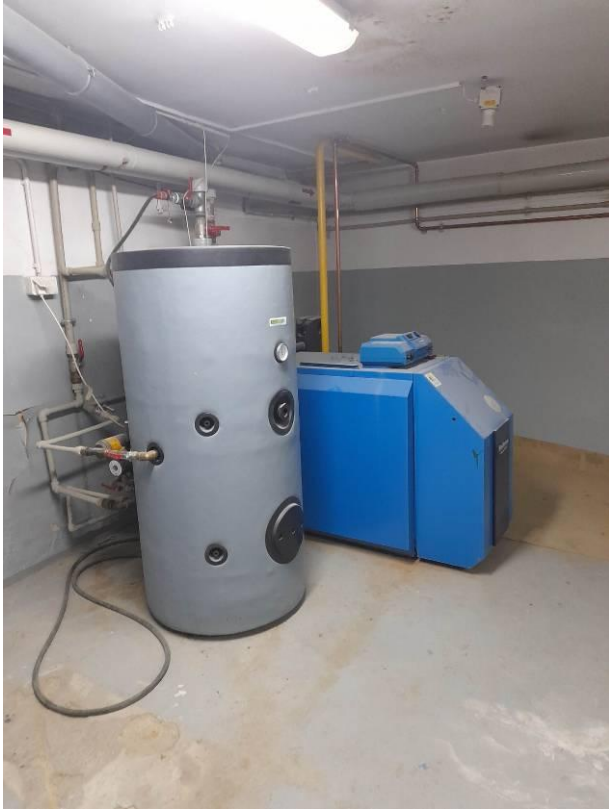
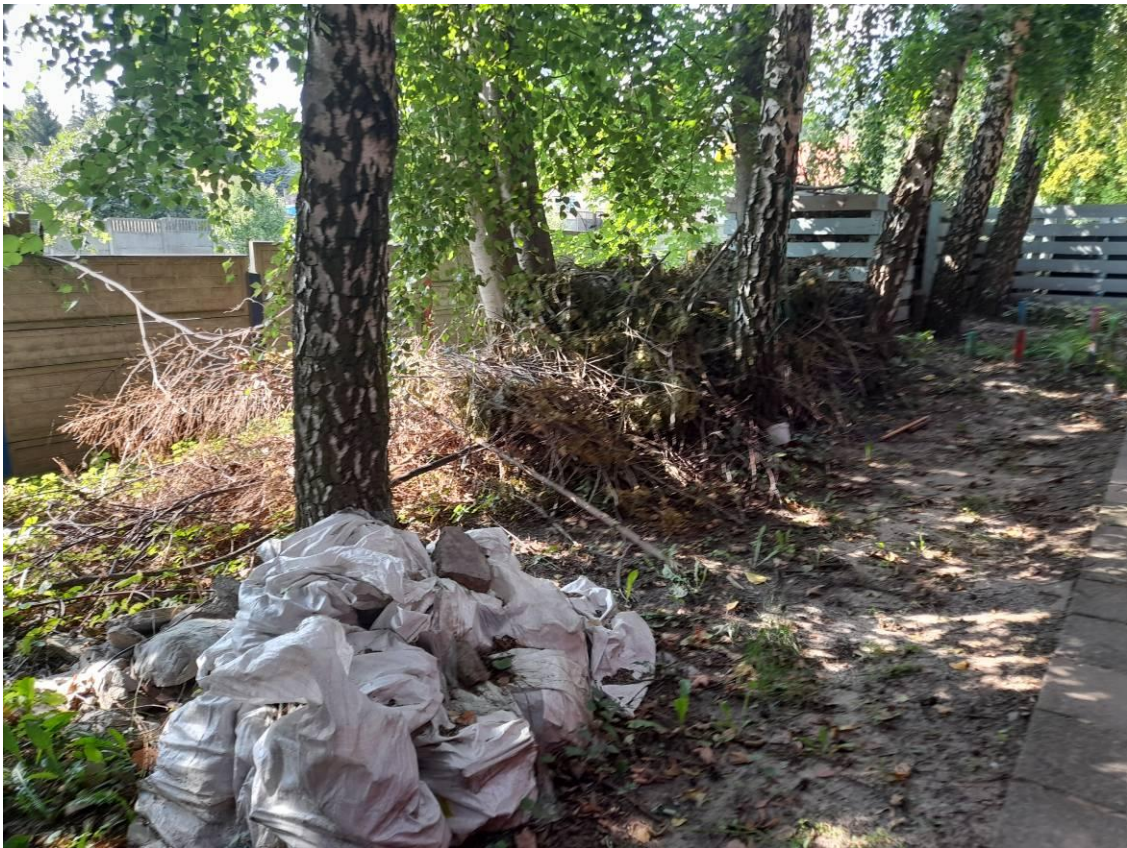
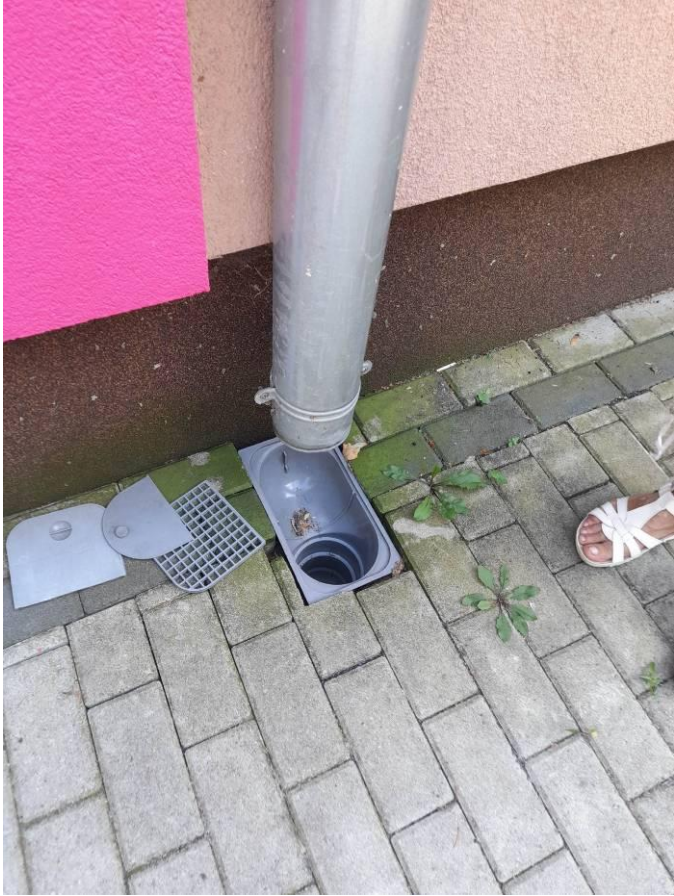
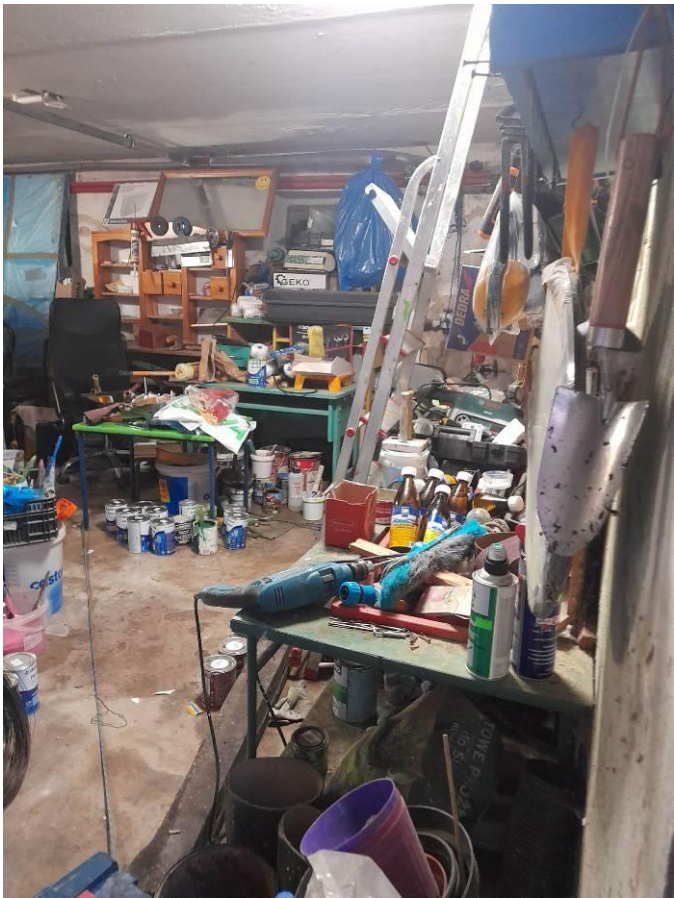
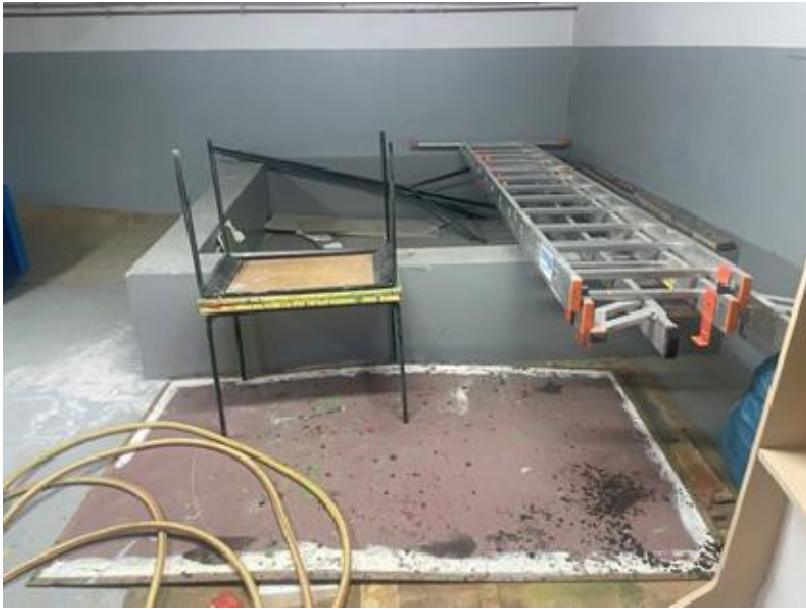
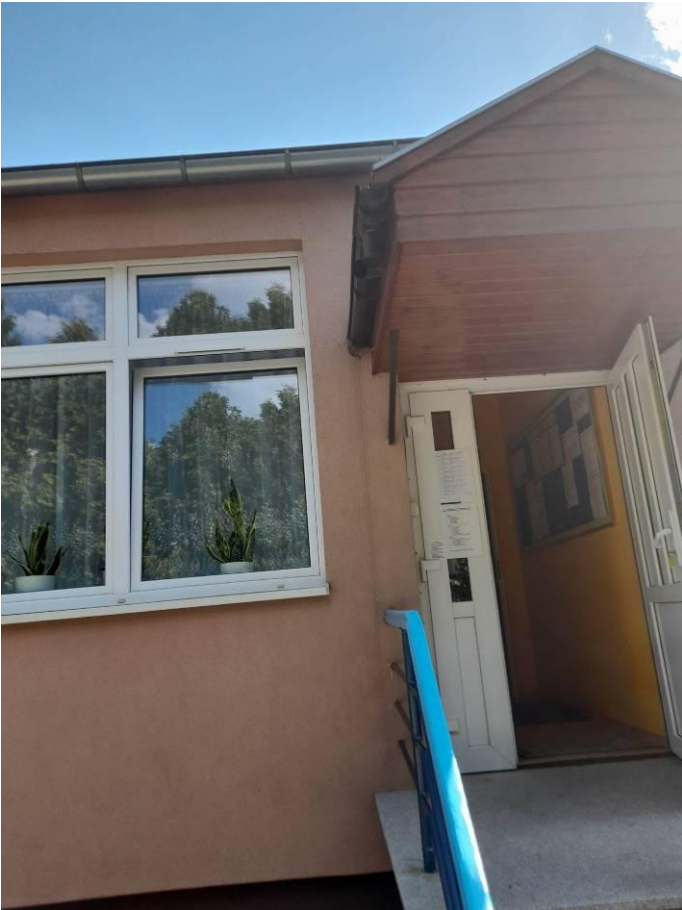
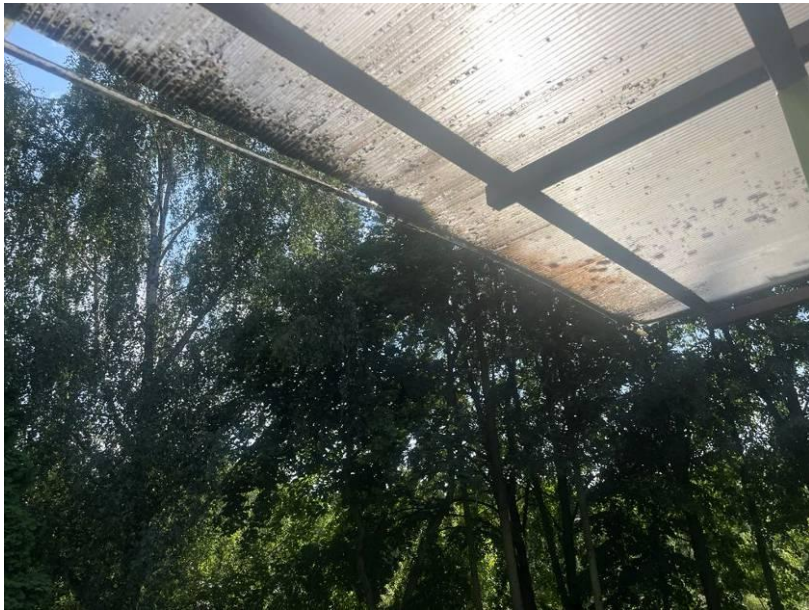
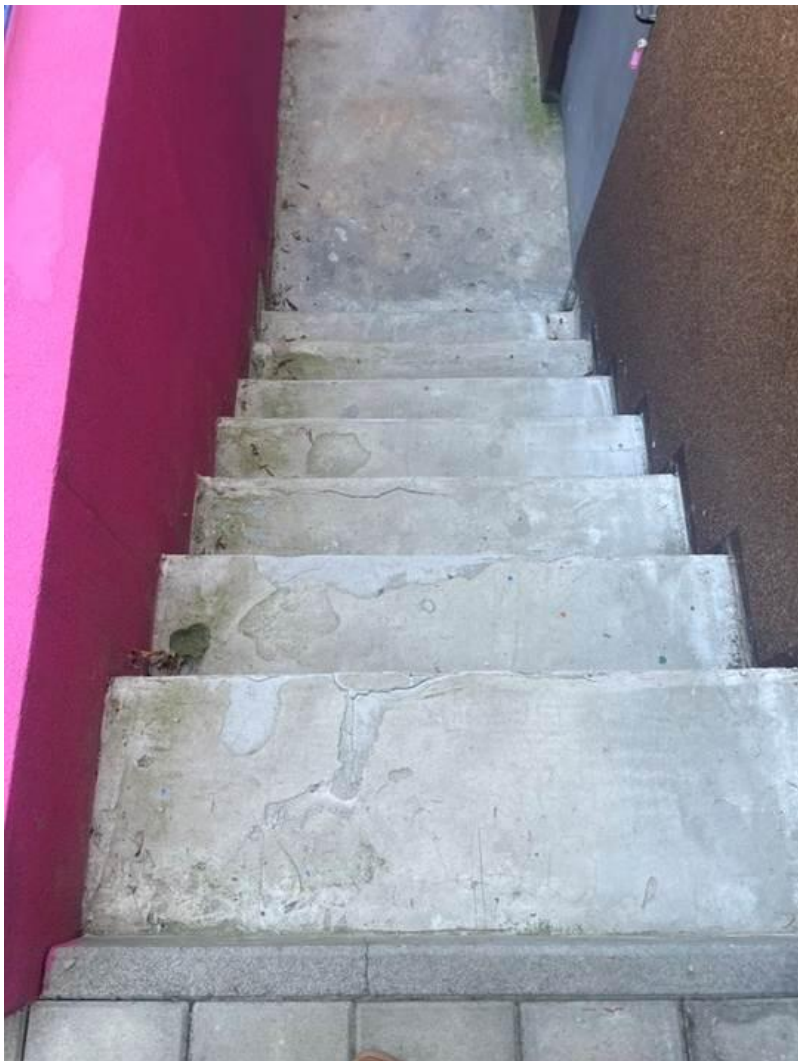
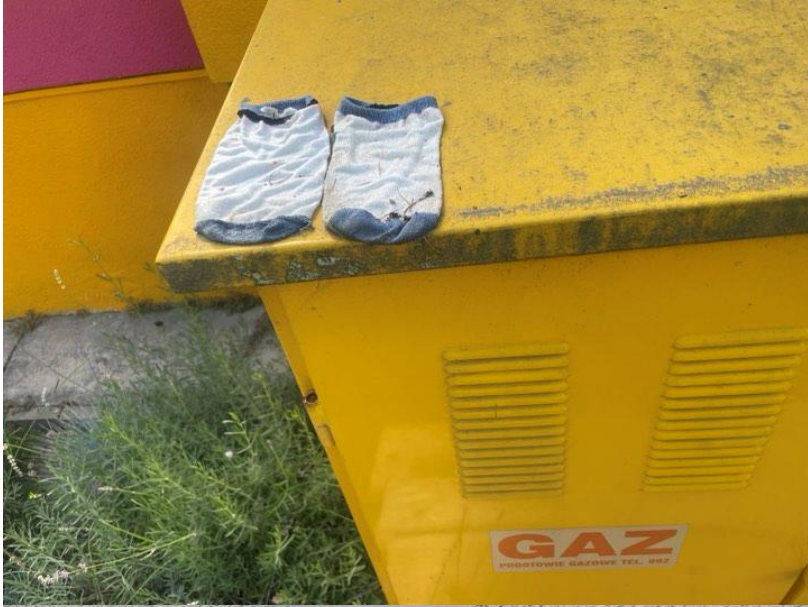
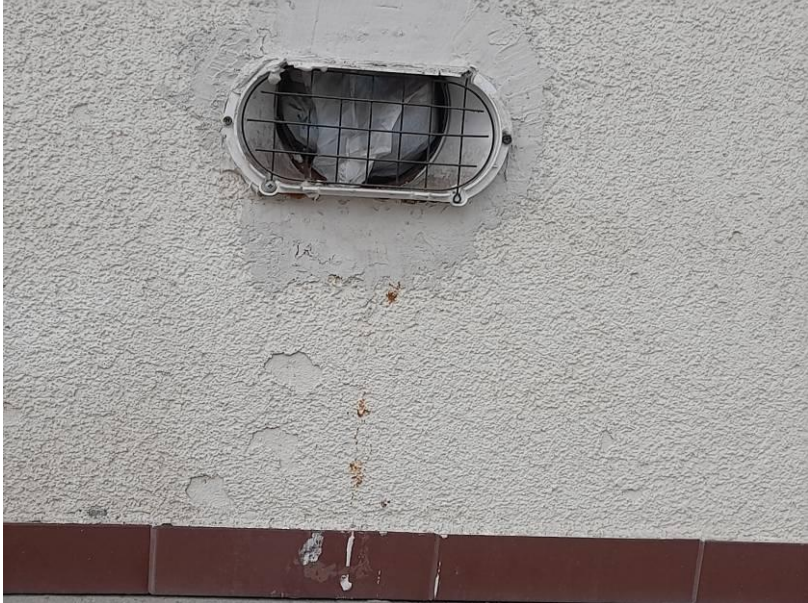
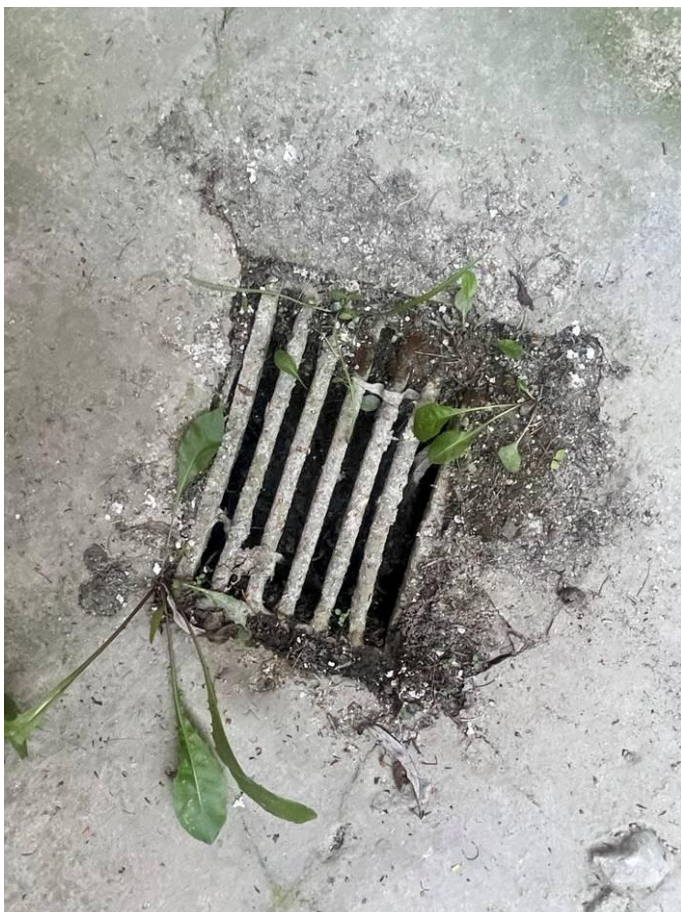
Pomieszczenia wewnątrz przedszkola przygotowane do malowania (sale), w łazienkach są grzejniki z ubytkami emalii, brudne, brzydkie lustra, które szpecą łazienki, poopuszczane wejścia do poszczególnych ubikacji. W jednej z sal przedszkolnych radni dostrzegli na suficie pleśń przy kratce wentylacyjnej, co może świadczyć o źle działającej wentylacji w pomieszczeniu. W schowku zabawki poupychane, powrzucone, niepokładane na czas remontu.

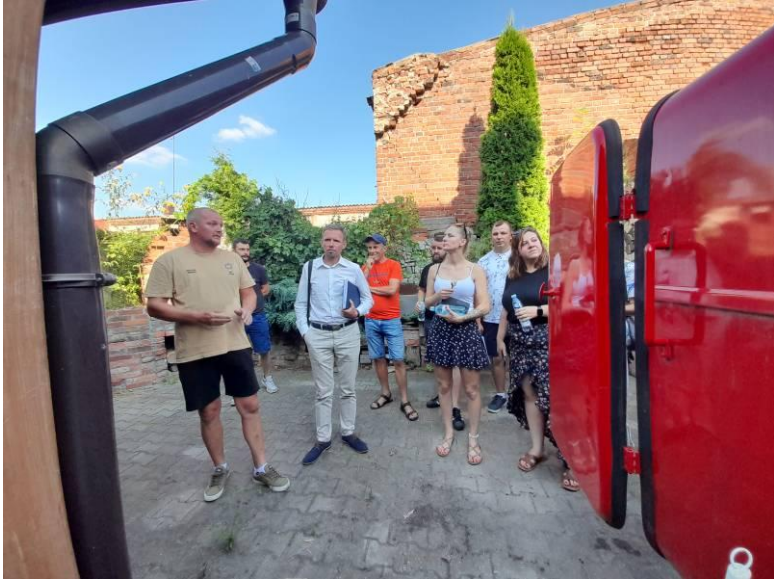
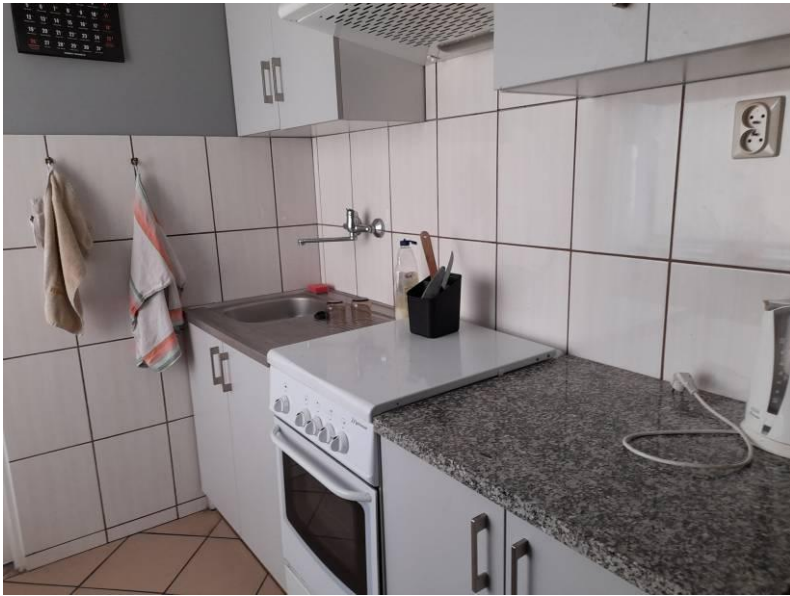
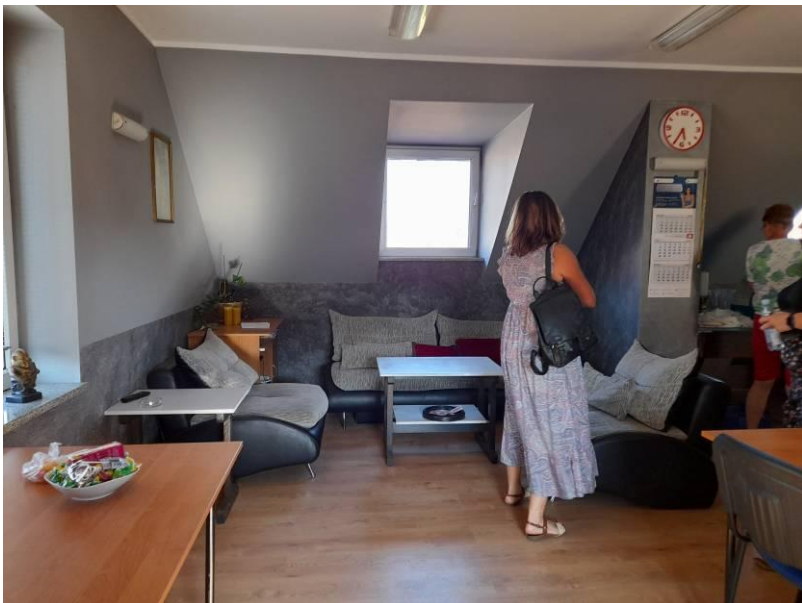
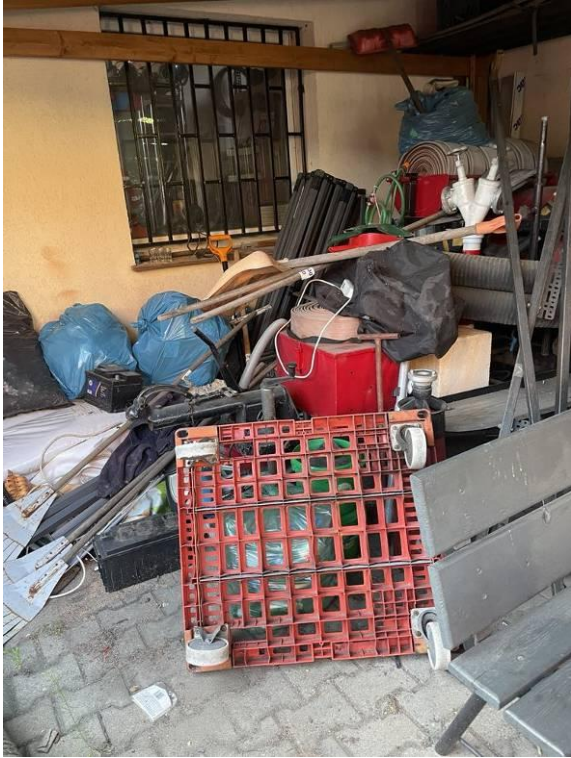
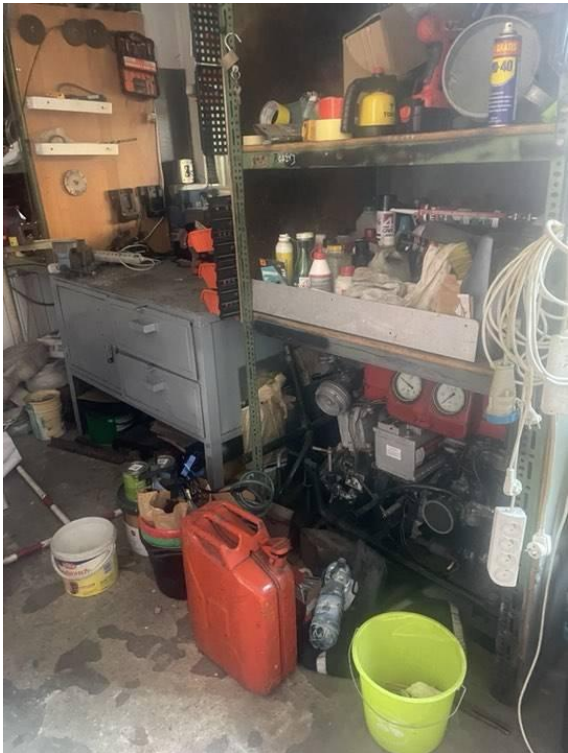
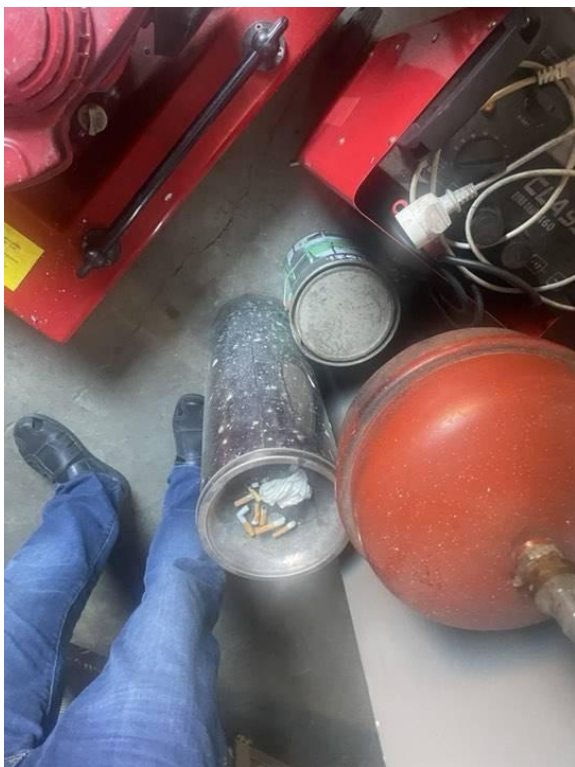
### 3. OSP Dolsk

Radni zapoznali się ze stanem budynku, szybkiej naprawy wymaga fragment dachu od strony frontowej, pomieszczenia socjalne zadbane, w budynku jest czysto. Plac za budynkiem wymaga posprzątania.

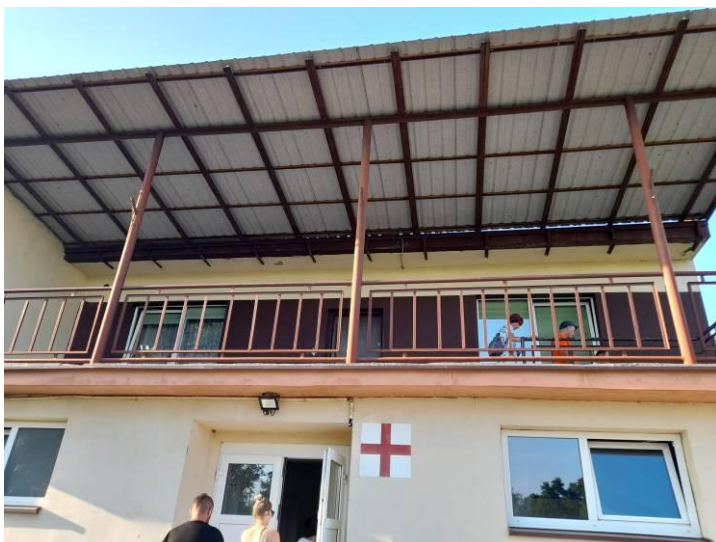
##### Dom sportowca

Do naprawy jest dach i orywnowanie budynku, wewnątrz budynku łazienki wyremontowane, jedno pomieszczenie zamknięte ( wynajmuje były dyrektor OSiR) w pozostałych pomieszczeniach należy przeprowadzić prace porządkowe i wyrzucić niepotrzebne przedmioty. W budynku znajduje się biuro Zawiszy.

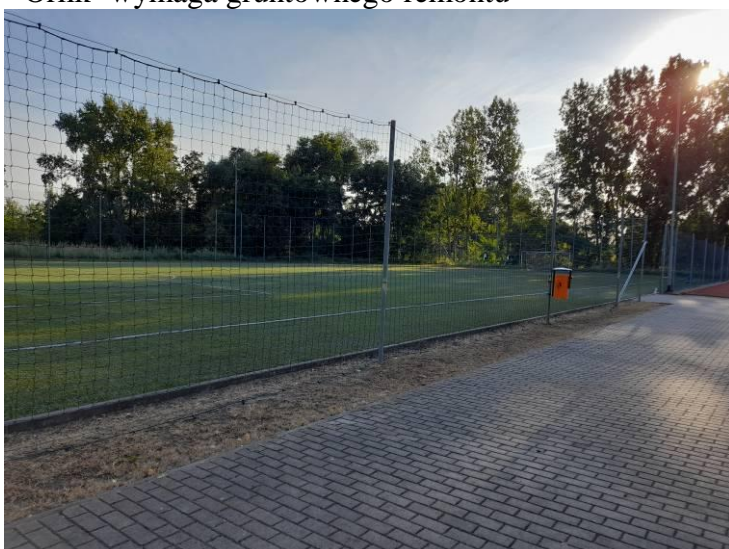
- Orlik- wymaga gruntownego remontu

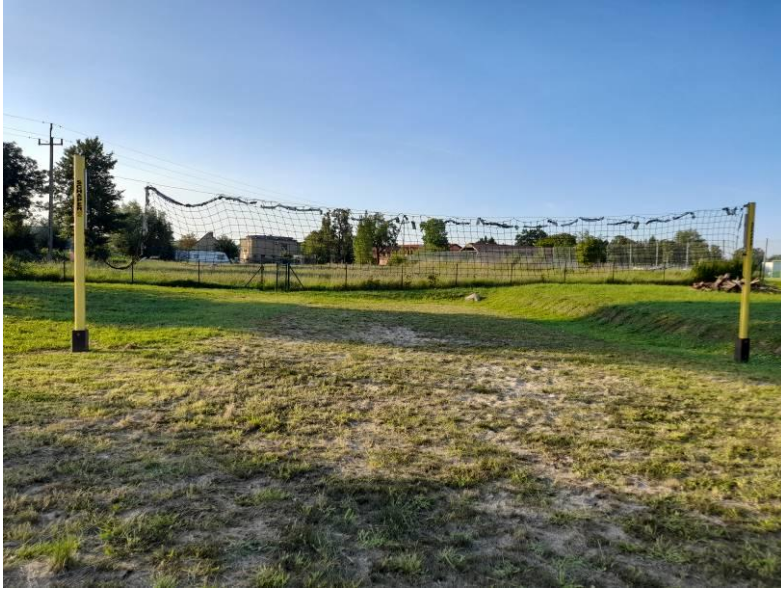
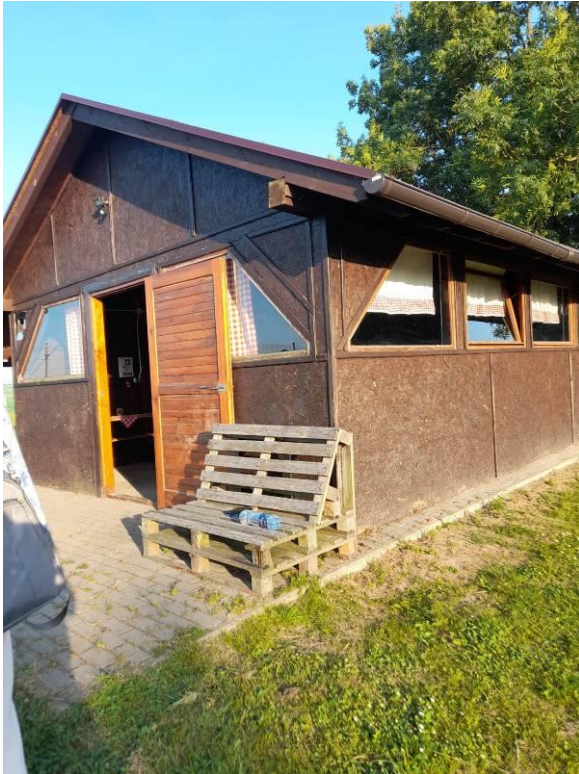
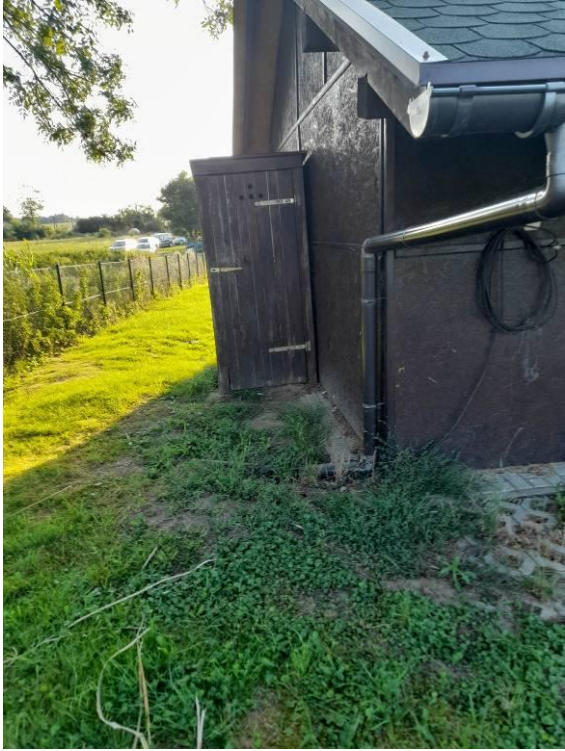
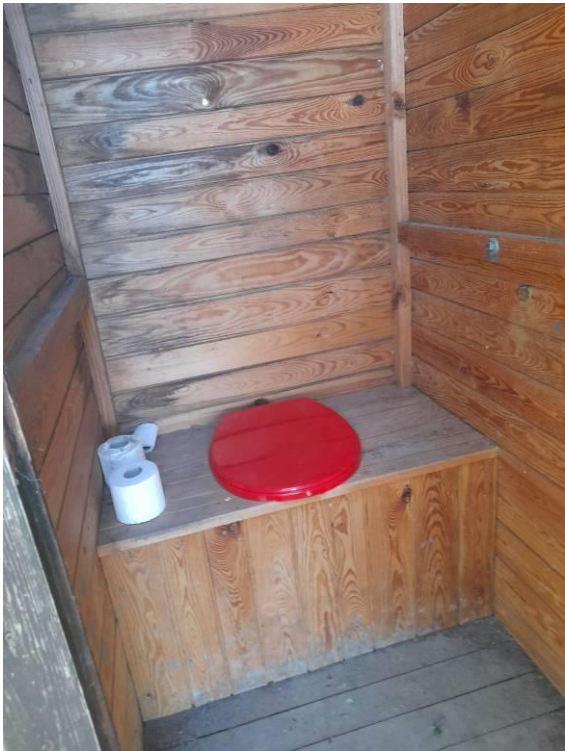
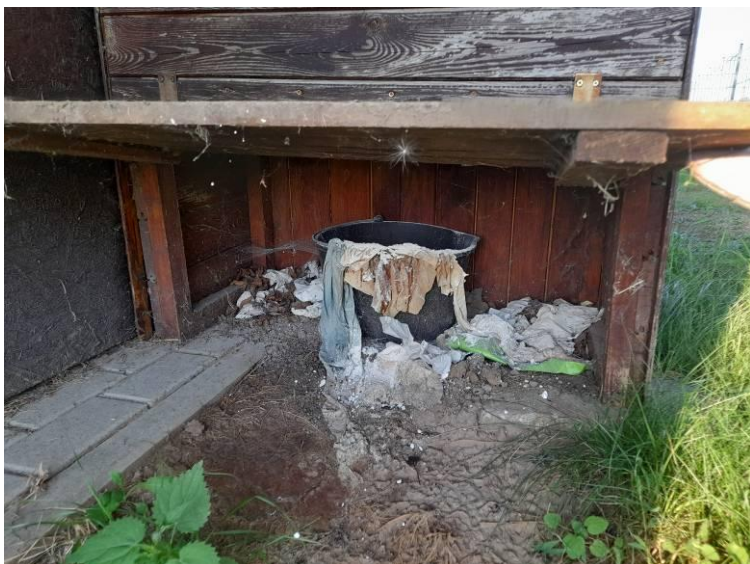
## 5. Podrzekta

- wigwam- obiekt drewniany, bez przyłącza wody, jest prąd, przy wigwamie pobudowany wychodek, według informacji uzyskanych podczas wizytacji w „Przestrzeni spotkań „, od Przewodniczącego Samorządu Mieszkańców Dolska p. Sikorskiego z obiektu korzystają mieszkańcy, dla tego budynku nie ma regulaminu wynajmów. Plac wokół wykoszony, w kiepskim stanie siatka boiska do siatkówki

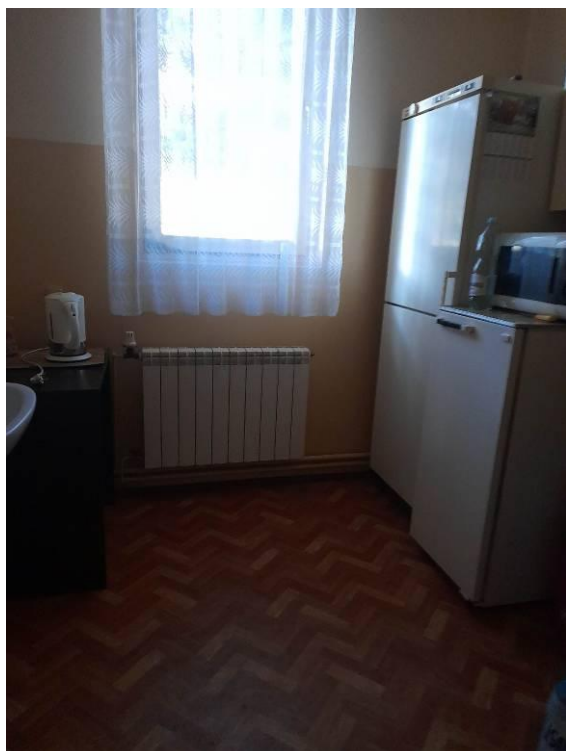
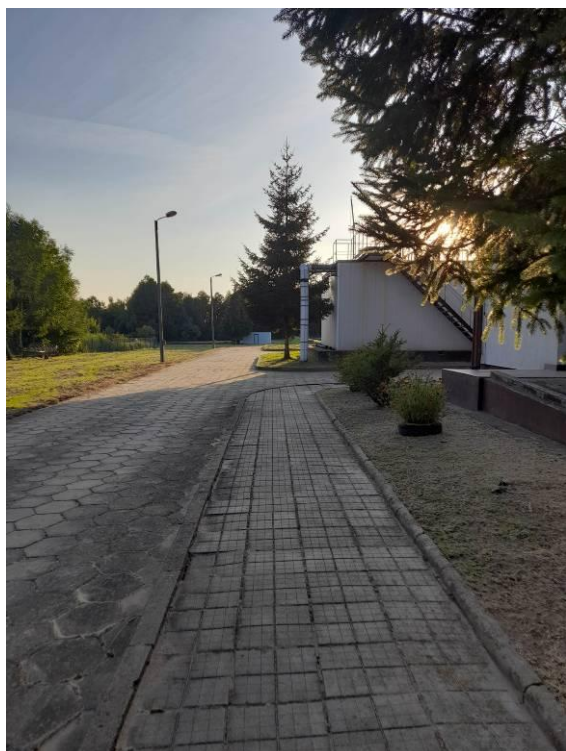
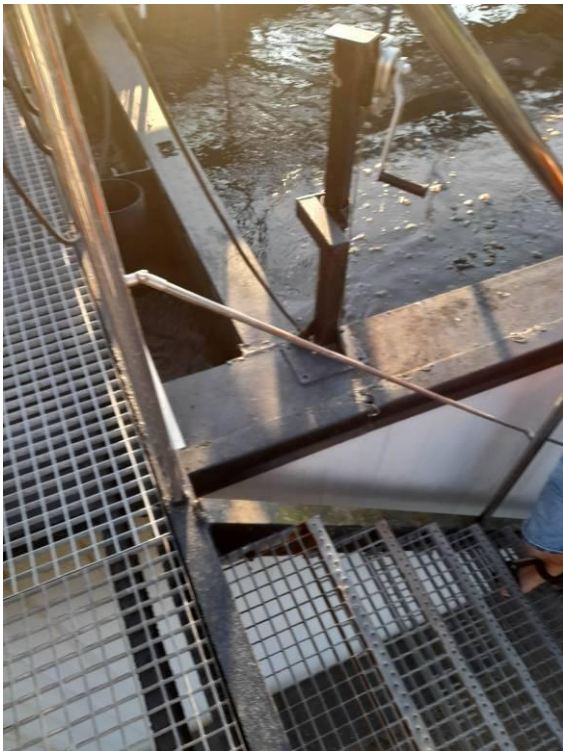
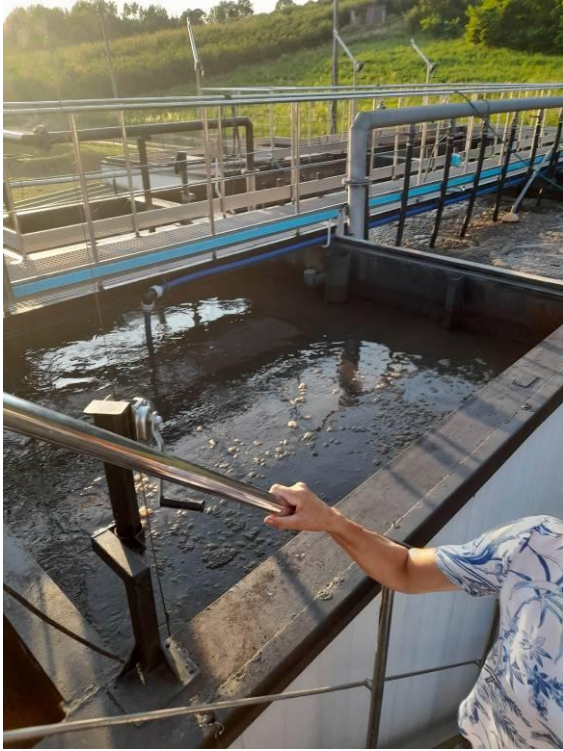
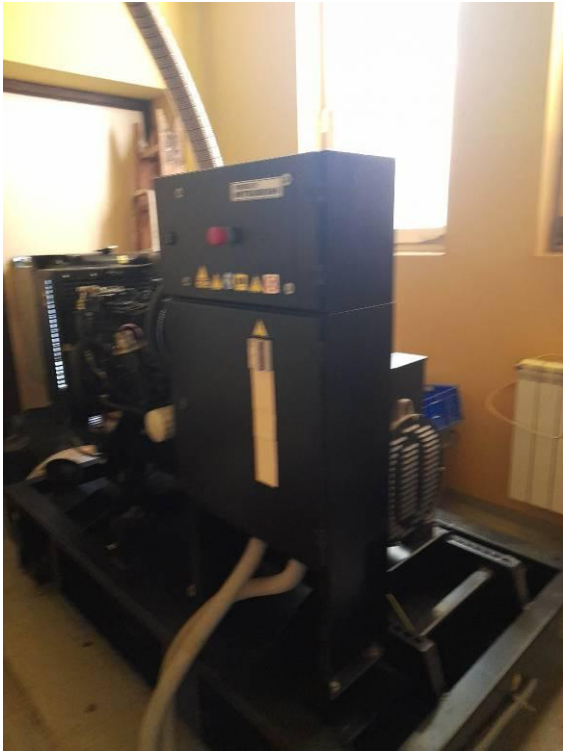
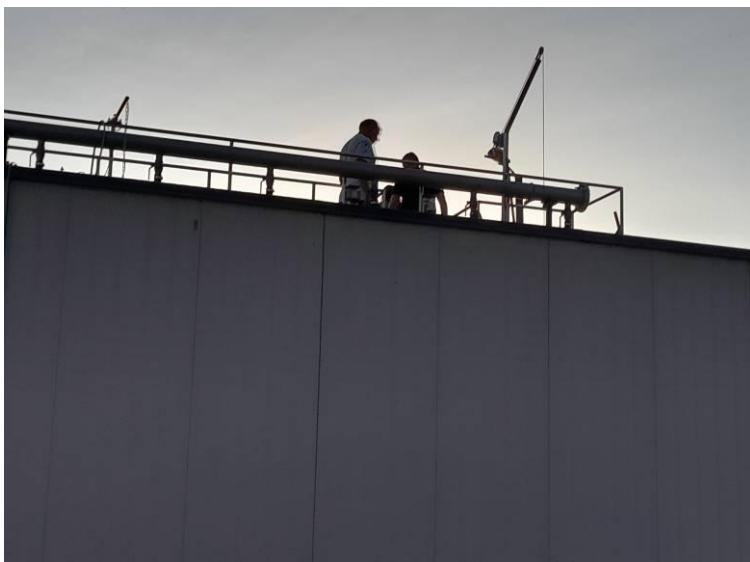
Radnych po czyszczalni oprowadził Dyrektor Andrzej Ratajczak. Zapoznali się z budynkiem socjalnym oraz zbiornikiem na ścieki, w którym odbywa się proces oczyszczania ścieków. Z informacji otrzymanych od Dyrektora oczyszczalnia jest w ostatniej okresie jej eksploatacji. Radni przeszli do miejsca, w którym czysta woda jest spuszczana do terenów przy jeziorze, nie wlewa się bezpośrednio do jeziora. Dyrektor zapewniał, że ścieki są dobrze oczyszczone co nie przekonało radnych. W obrębie oczyszczalni wyczuwalny był specyficzny zapach ścieków. Dyrektor jest zwolennikiem budowy nowej oczyszczalni ścieków na terenie przyległym do obecnej oczyszczalni zgodnie z przygotowanym przez Burmistrza poprzedniej

kadencji, natomiast Burmistrz Tomasz Frąckowiak i radni zastanawiają się nad przekierowaniem ścieków do Śremu i nie budowaniu kosztownej oczyszczalni.

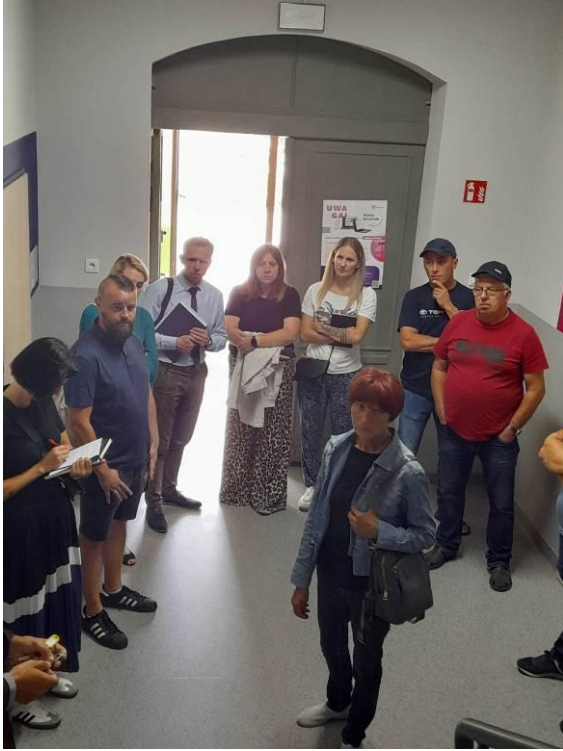
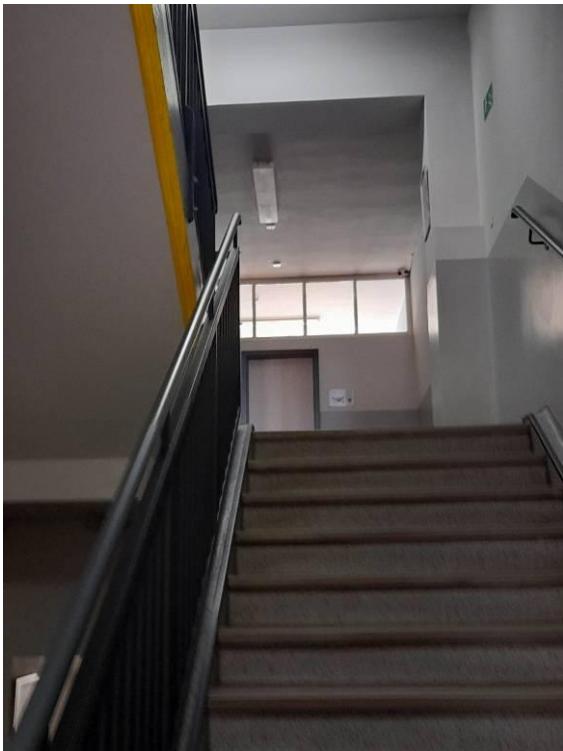
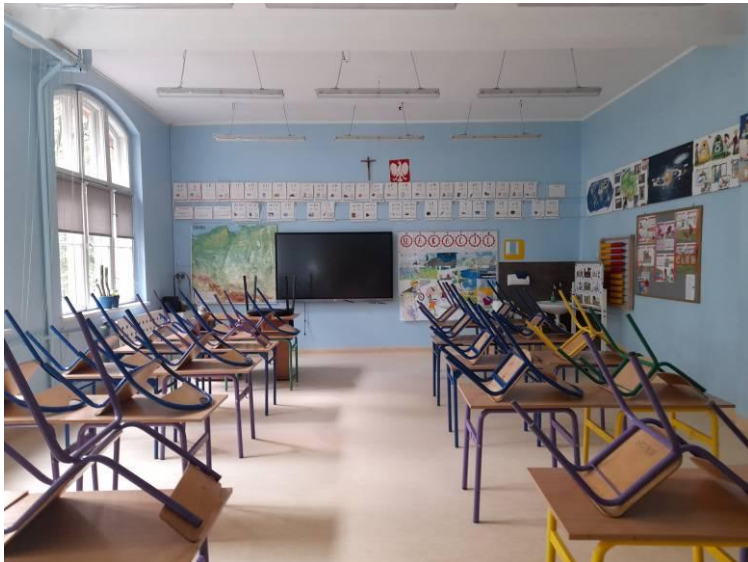
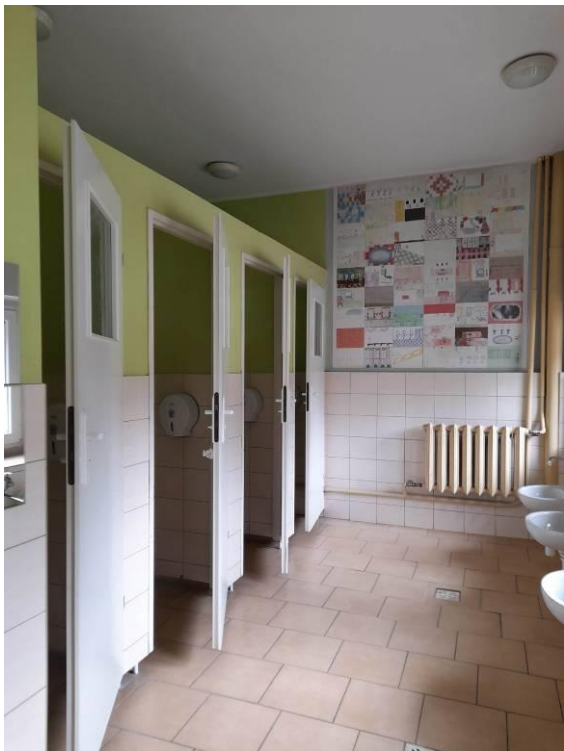
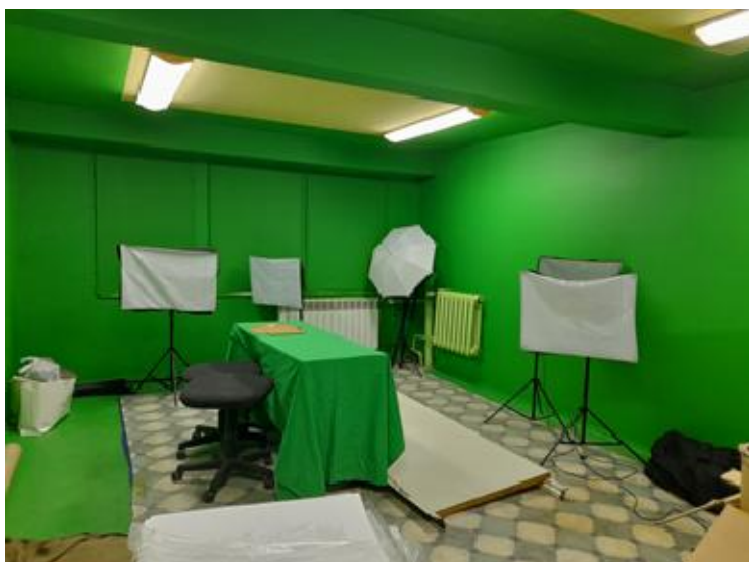
Budynek „Czerwonej szkoły„

Budynek ma pęknięcie przy wejściu, wewnątrz bardzo ładnie wyremontowane , klatka schodowa ładna nie przypominająca starych zniszczonych schodów przed remontem. Klasy wyremontowane, estetyczne, łazienki czyste. Radni, absolwenci tej szkoły byli zadowoleni z przeprowadzonych prac remontowych w tym budynku i jego obecnego stanu. W tym budynku

uczą się również dzieci z przedszkola- grupa zerówkowa ma zajęcia ponieważ nie mieszczą się w budynku przedszkola w Dolsku.  
Wokół budynku porządek, powstała wiata do rowerów, ławki, ładny klomb na środku placu.
