Protokół  
Komisji Budżetu i Spraw Gospodarczych  
z objazdu: 1 lipca 2024 roku  
5 lipca 2024 roku  
1 sierpnia 2024 roku  
22 sierpnia 2024 roku  
10 września 2024 roku

Radni Rady Miasta i Gminy Dolsk w ramach pracy Komisji Rady zapoznawali się ze stanem majątku gminnego na terenach wiejskich i mieście Dolsk. W objeździe Radnym towarzyszył Burmistrz Tomasz Frąckowiak. Radni zapoznawali się z budynkami, zagospodarowaniem terenu wokół nich, potrzebami remontowymi i zarządzaniem tymi obiektami przez osoby odpowiedzialne bezpośrednio za te budynki. Radni przemieszczając się po terenie gminy Dolsk zapoznawali się ze stanem dróg gminnych oraz potrzebami remontowymi na drogach. Zastany stan obiektów, spostrzeżenia i uwagi Komisji Budżetu i Spraw Gospodarczych przedstawiamy w poniższym opisie:

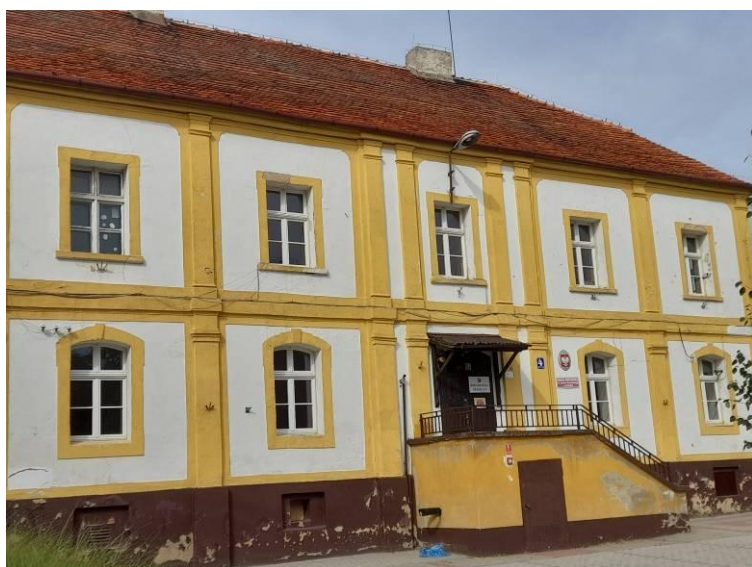
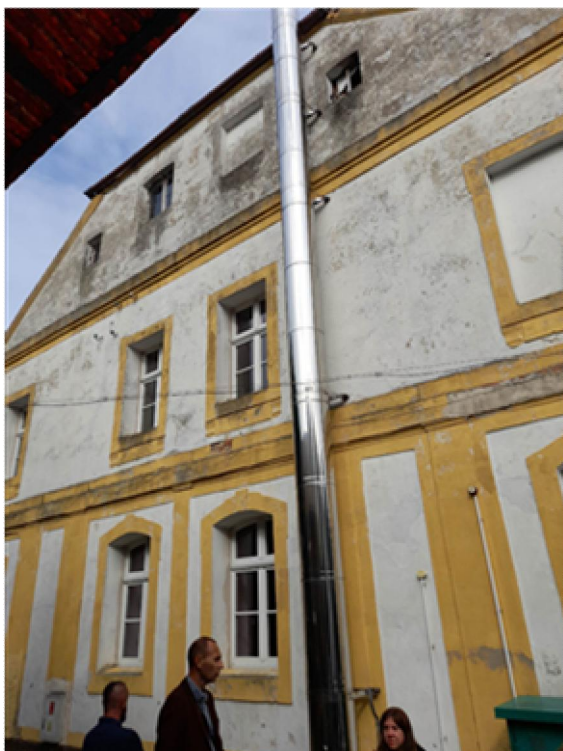
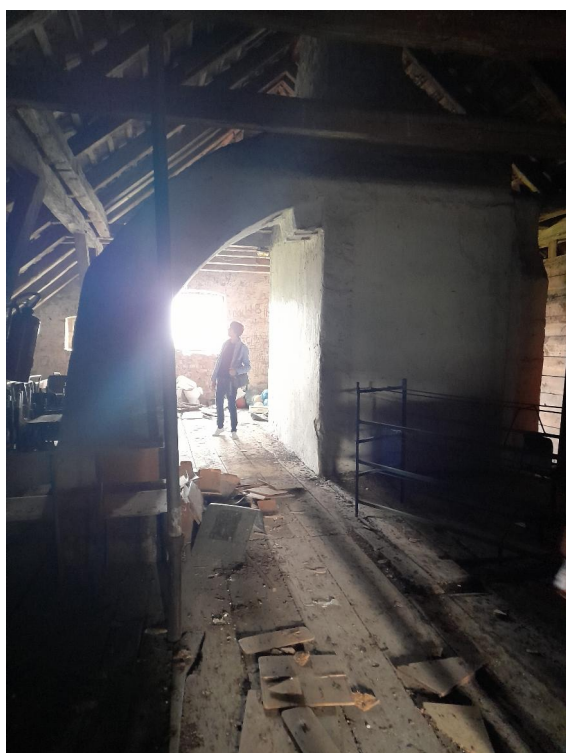
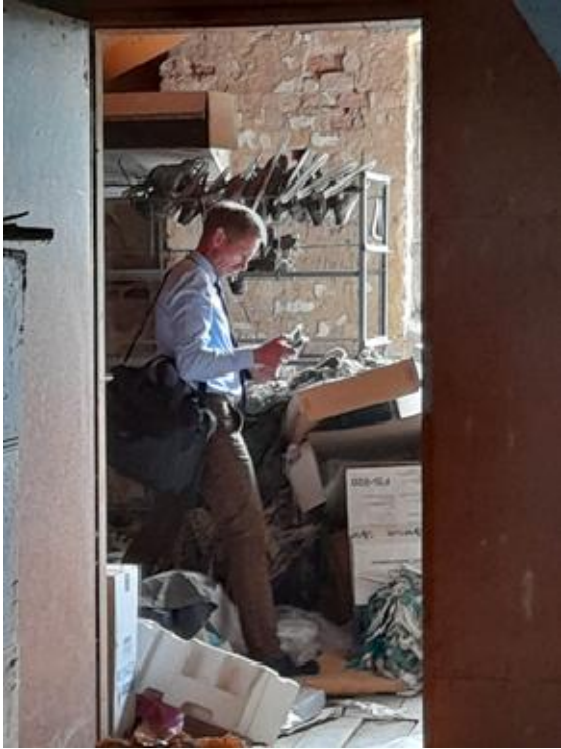
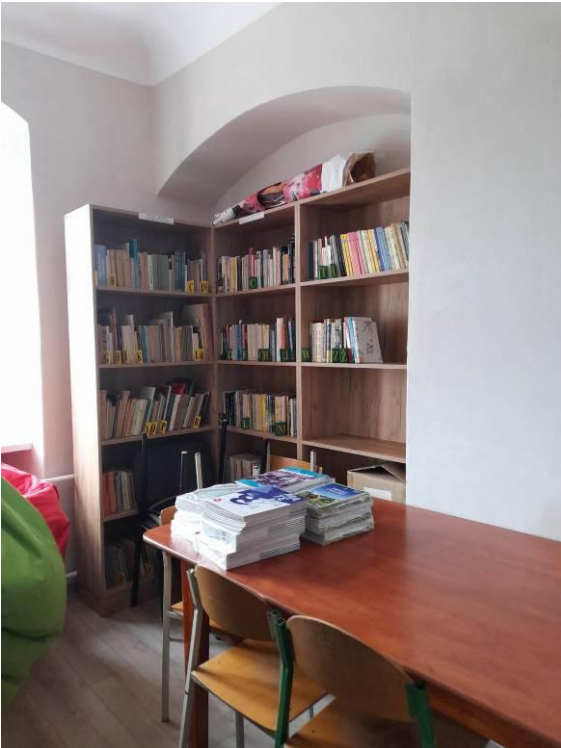
Budynek „biała szkoła”

Elewacja budynku wymaga odnowienia. Remontu wymaga dach budynku. Wnętrze budynku na parterze jest wyremontowane, czyste i zadbane, mieści się tam biblioteka szkolna i czytelnia. Wejście na I piętro jest schodami, które wymagają gruntownego remontu. Całe pierwsze piętro nie jest użytkowane ze względu na zły stan schodów i potrzebę remontu w pomieszczeniach, w których były klasy. W chwili obecnej składowane tam są stare dokumenty szkolne. Radni zapoznali się z stanem poddasza budynku. Ta część będzie remontowana w ramach programu Polski Ład- zaplanowano wymianę dachu, wymianę rynien, wymian okien oraz częściową wymianą drewnianej podłogi. Jest to duża przestrzeń poddasza, którą dyrektor chciałby użytkować, jednak na wąski zakres prac remontowych nie będzie to możliwe. Konserwator zalecił gminie Dolsk wykonanie prac remontowo- restauracyjnych, których według informacji dyrektora gmina Dolsk nie była w stanie wykonać i z tego tytułu gmina odda ponad 1 mln złotych dotacji przyznanej na remont białej szkoły.

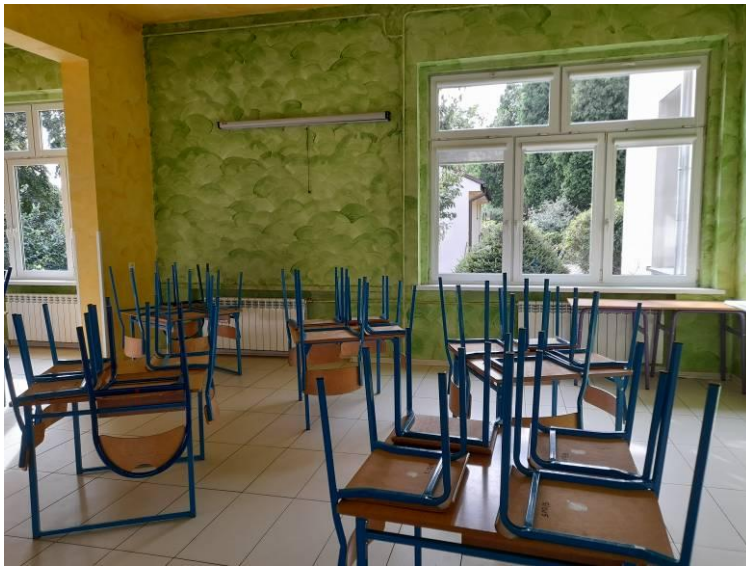
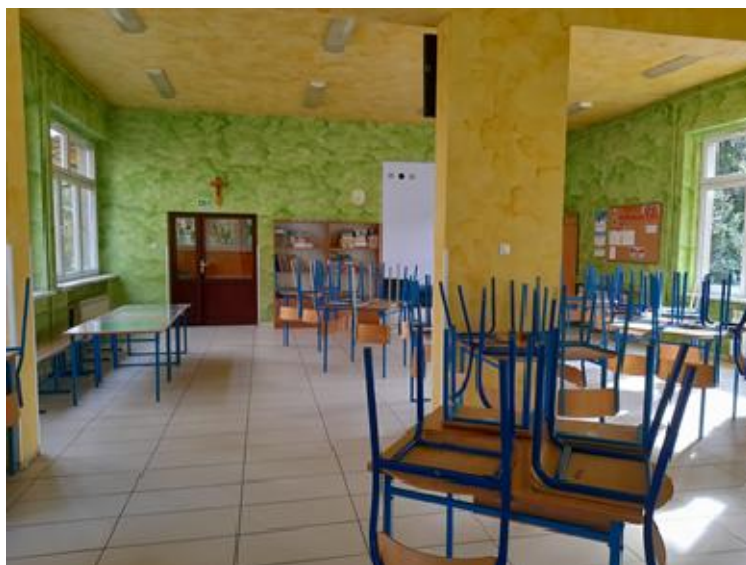
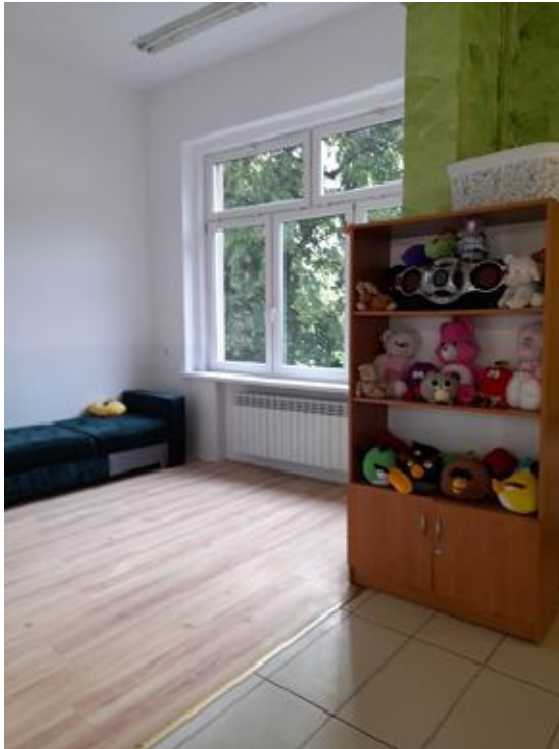
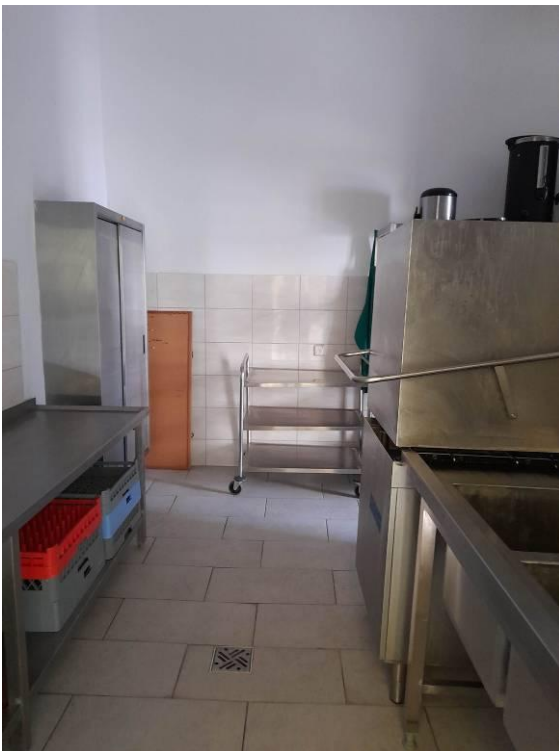
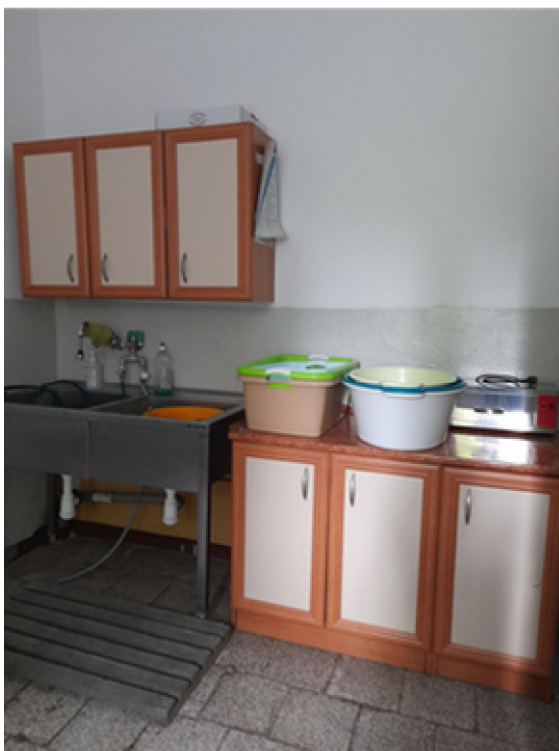
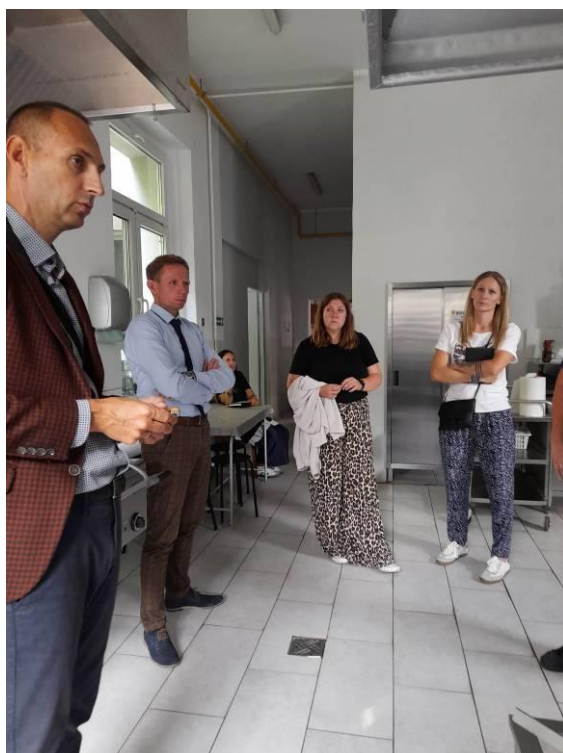
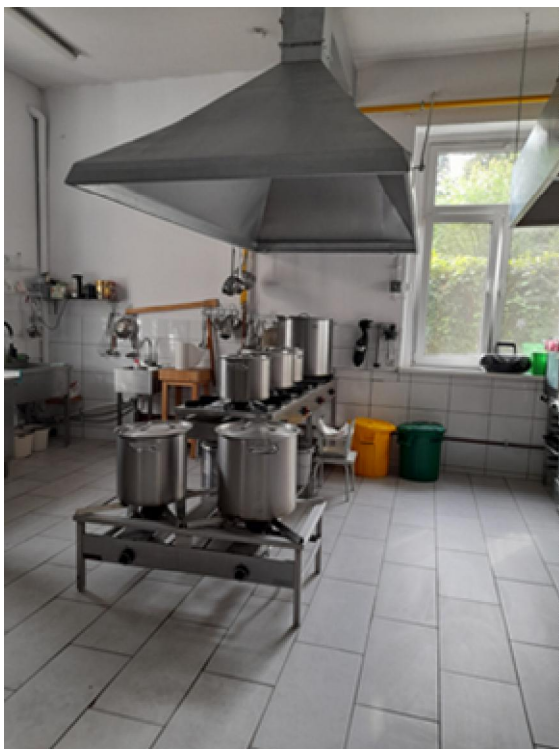
## Budynek kuchni wraz ze stołówką.

Dyrektor Bartosz Kołakowski zapoznał radnych z obiektem. Kuchnia jest po remoncie, czysta, panuje porządek, podobnie jest w stołówce. Według informacji dyrektora obiady cieszą się dużym zainteresowaniem wśród dzieci, bo są dobre, domowe. Wydawane są z podziałem na grupy, ponieważ wszystkie dzieci nie zmieściły by się jednorazowo. Radni dopytali o możliwość gotowania obiadów abonamentowych na sprzedaż np. dla emerytów. Dyrektor udzielił informacji, że w obecnej sytuacji jest to niemożliwe do realizacji, ponieważ jest to stołówka szkolna. Teren zielony przyległy do stołówki wymaga wypielenia chwastów .

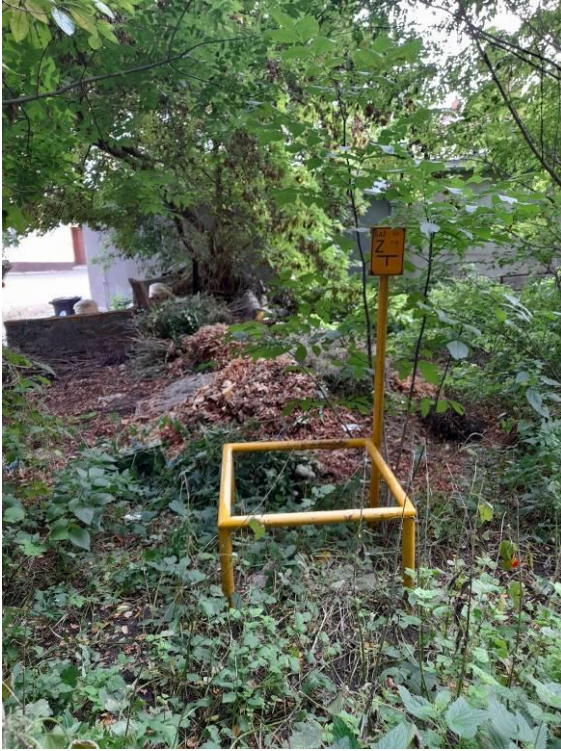
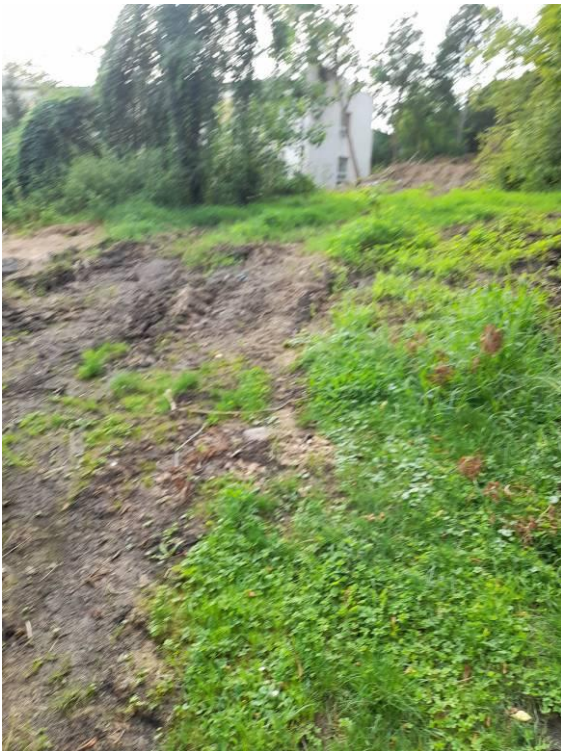
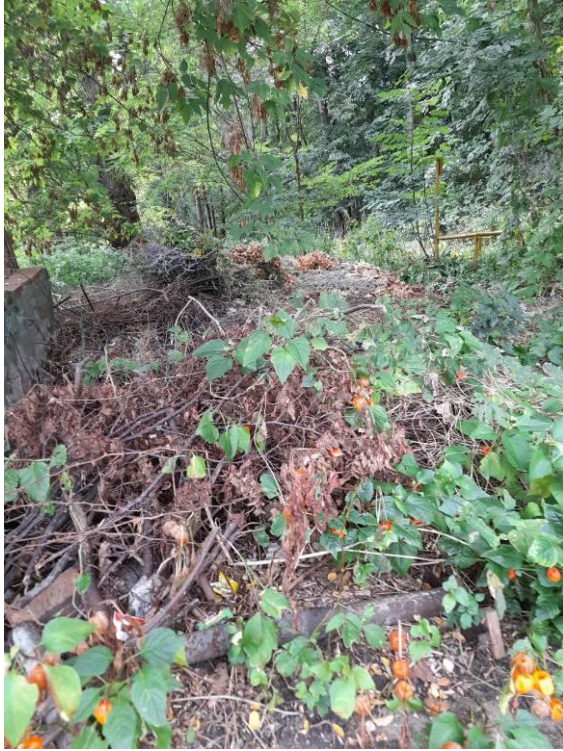
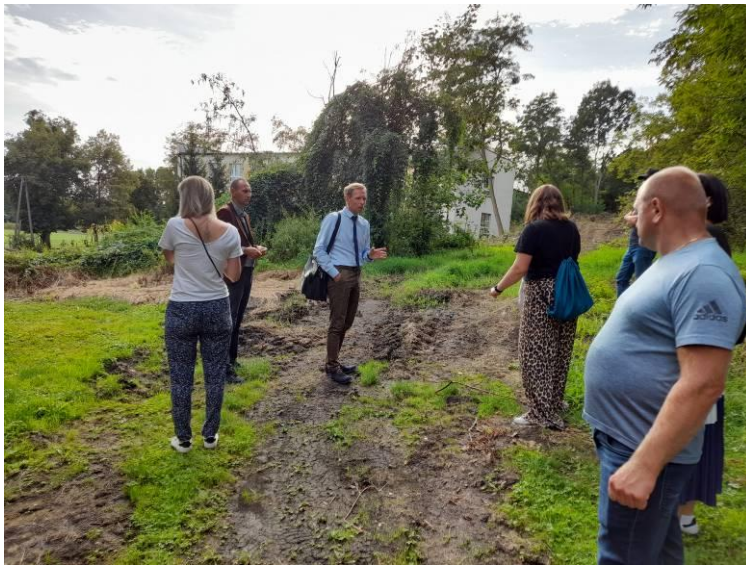
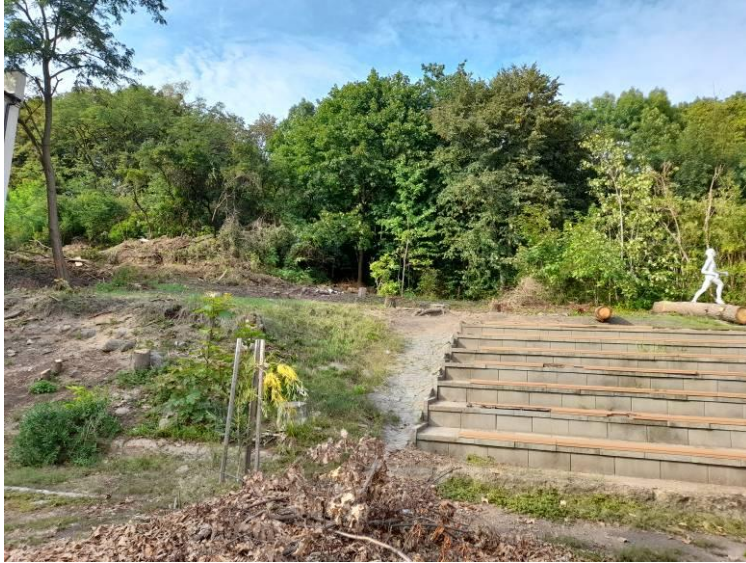
Ponadto Radni zapoznali się z terenem przyległym do budynków szkolnych i stołówki, są to działki należące do gminy Dolsk. Na terenie osuwiska znajduje się linia gazowa, która może stanowić problem przy zabezpieczeniu osuwiska i budowie muru oporowego. Burmistrz poinformował radnych o zgłoszeniu sprawy istniejącej linii gazowej na skarpie osuwiska do Gazowni w Poznaniu zarządzającej tą siecią. W Urzędzie Gminy odbyły się spotkania z przedstawicielami Gazowni, linia ma zostać przełożona na koszt gazowni. .

Teren osuwiska został częściowo oczyszczony z drzew i krzewów na całej długości pasa przyległego do szkoły i sali oraz na pasie szerokości około 15 metrów od dołu skarpy. Jest to trudny gliniasty grunt. Na terenie zadrzewionym za białą szkołą i stołówką (teren gminny) wyrzucane są resztki koszonych traw, wyciętych gałęzi. Teren powinien zostać posprzątany.

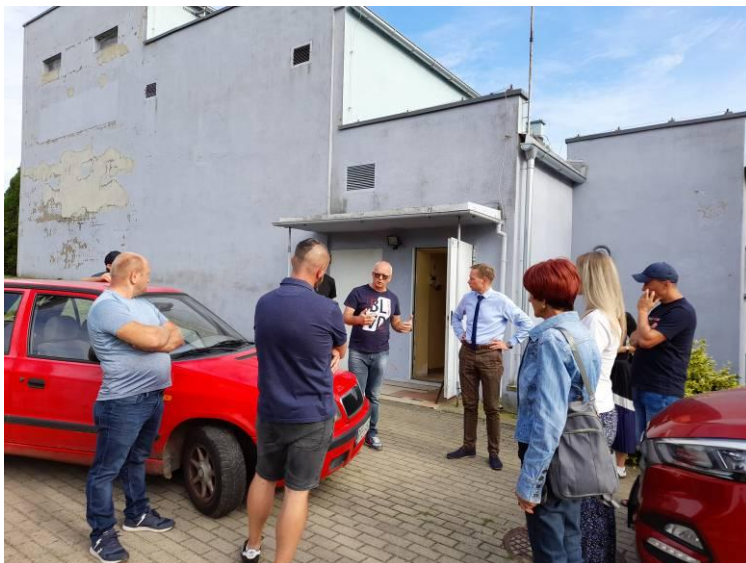
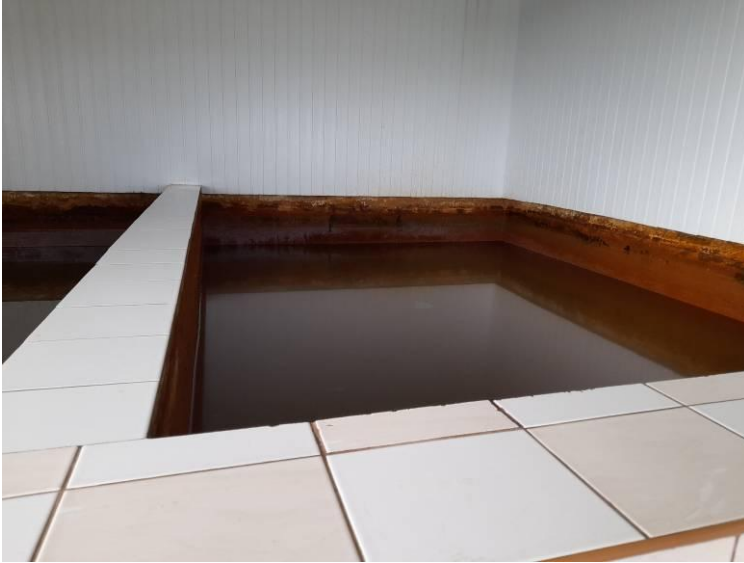
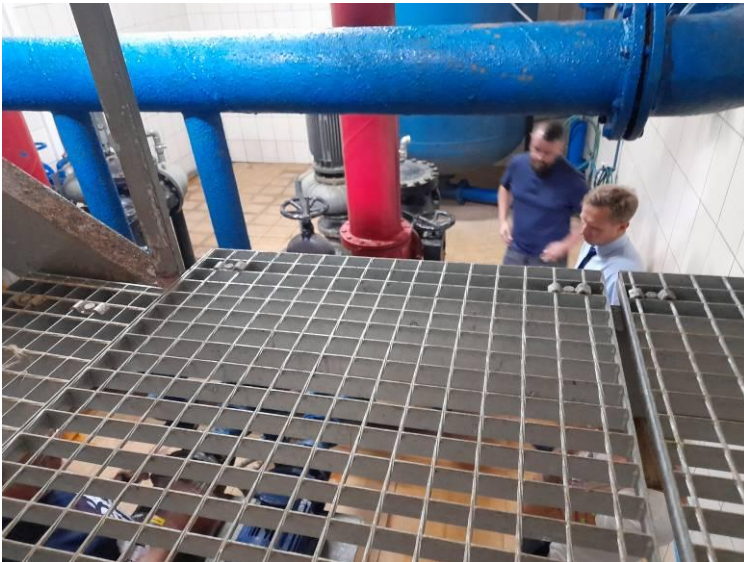
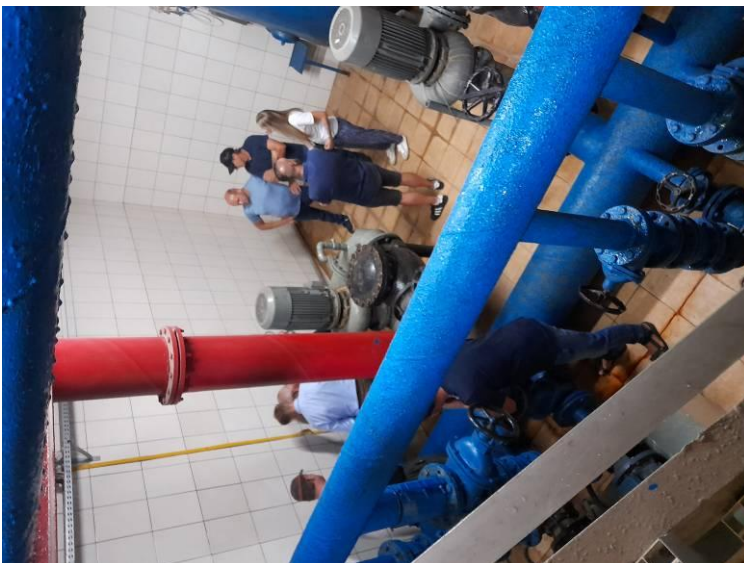
## 2. Przepompownia wody, ujęcie wody Trąbinek

Radni odwiedzili i zapoznali się z obiektem przepompowni wody w Trąbinku. Oprowadzał po obiekcie Dyrektor Andrzej Ratajczak w obecności pracownika obsługującego pompy. Dyrektor pokazał zbiorniki na wodę pitną, system pomp tłoczących wodę i instalację. Obiekt wewnątrz jest czysty, wokół teren w części był wykoszony. Dyrektor zapewnił, że ilość wody na normalne potrzeby mieszkańców wystarcza. Na pytania dotyczące problemów z ciśnieniem wody w Mszczuczynie, Małachowie i Lubiatowie odpowiadał wymijająco, upatrując problem w nadmiernym poborze wody w godzinach wieczornych przez mieszkańców.

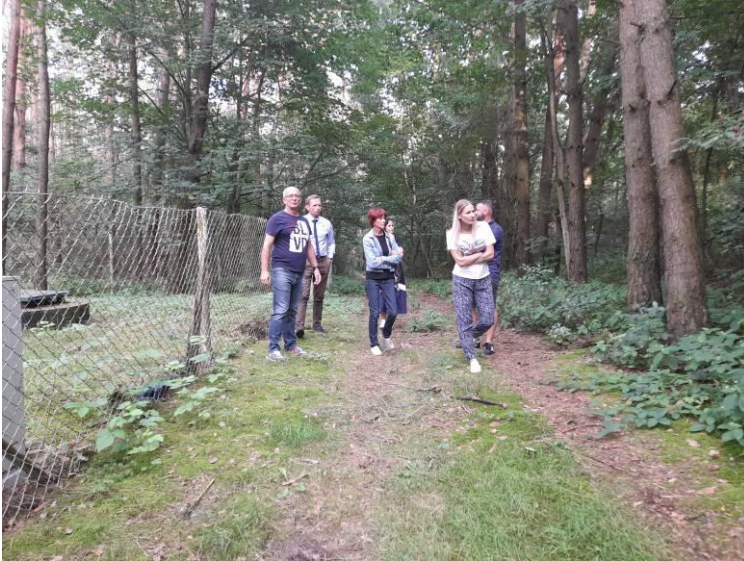
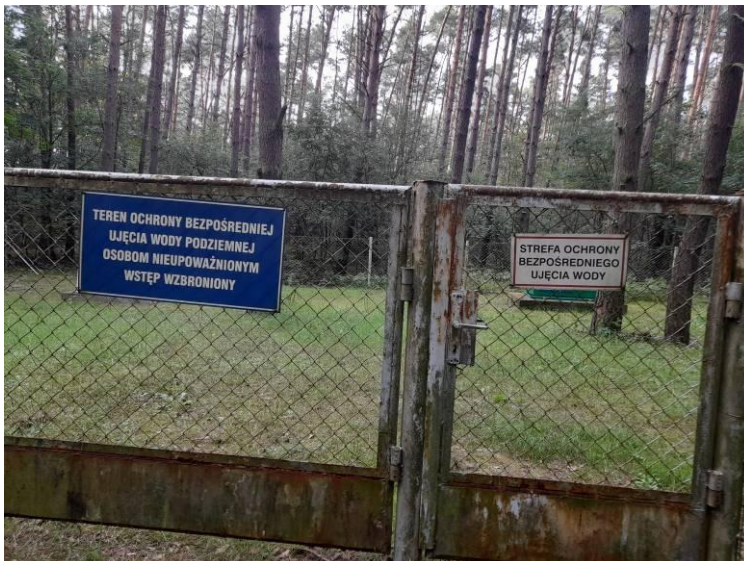
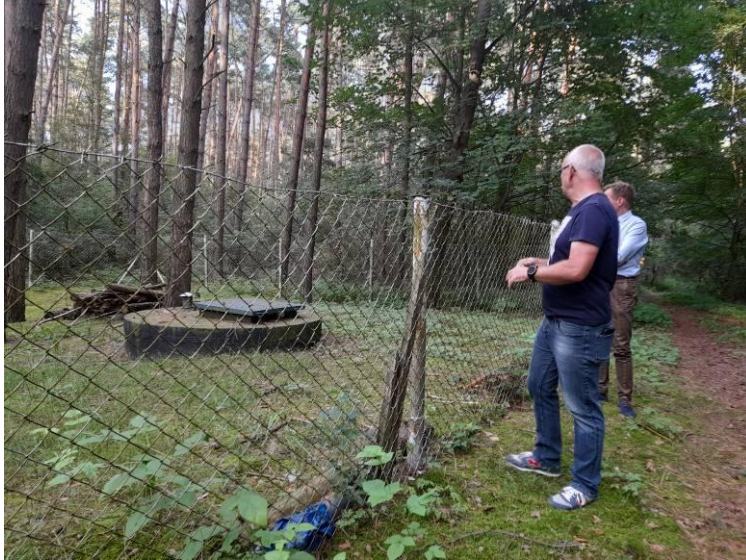
Dyrektor Andrzej Ratajczak wraz z grupą radnych i burmistrzem udali się na miejsce w Trąbinku gdzie zlokalizowane są studnie głębinowe z których czerpana jest woda dla większej części gminy Dolsk. Drugie ujęcie wody znajduje się w miejscowości Wieszczyżyn. W Trąbinku zlokalizowane są 2 nowe studnie oraz 1 stara studnia. Według informacji otrzymanych od dyrektora stara studnia będzie działała tak długo jak będzie sprawna, nie przewiduje on jej remontu. Po jej wyłączeniu woda będzie czerpana z pozostałych dwóch. Teren jest ogrodzony. Teren przynależny do gminy Dolsk jest znacznie większy jak ogrodzenie, należy do niego przebiegająca wzdłuż płotu droga, którą przejeżdżają samochody i nie została w związku z tym ogrodzona. Teren jest zadbane.

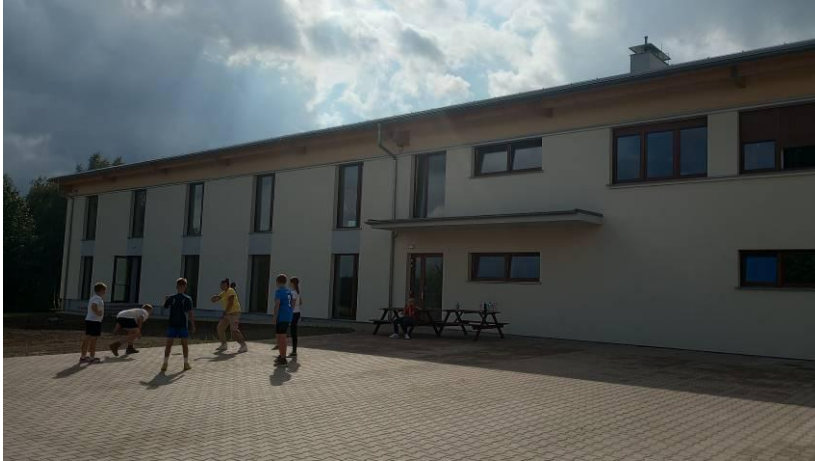
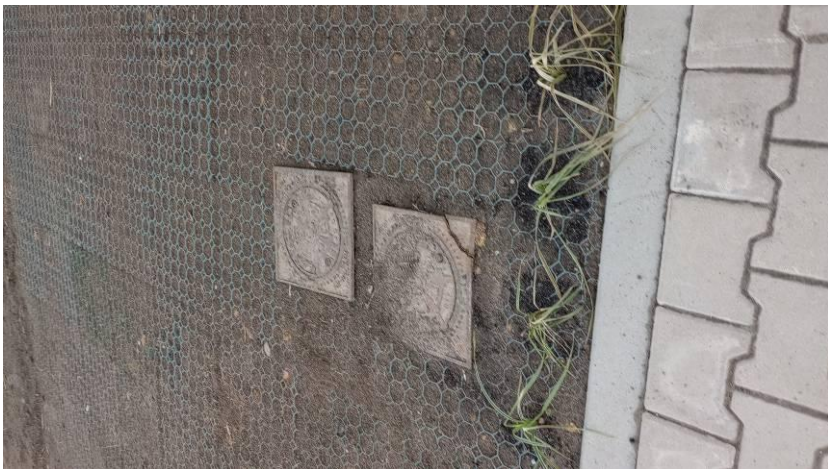
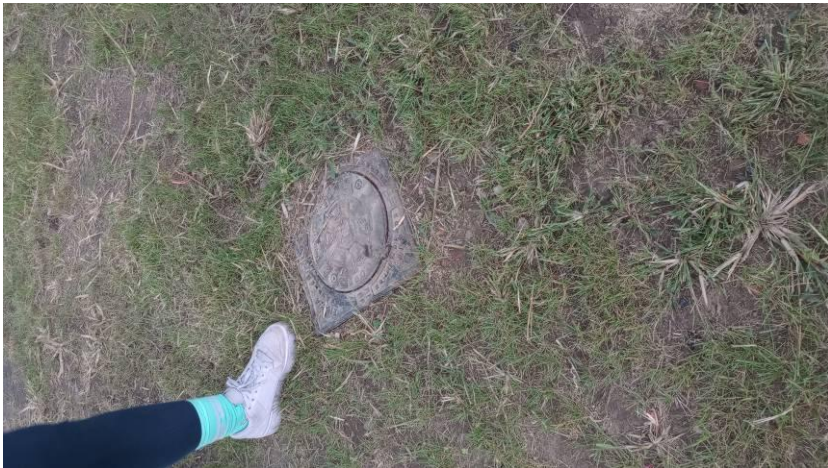
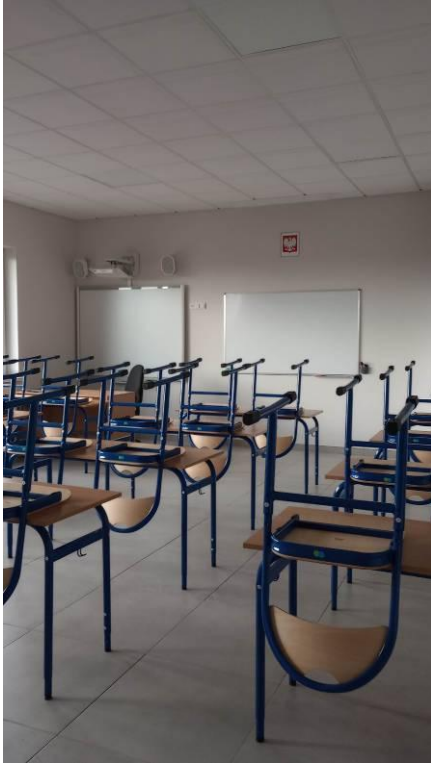
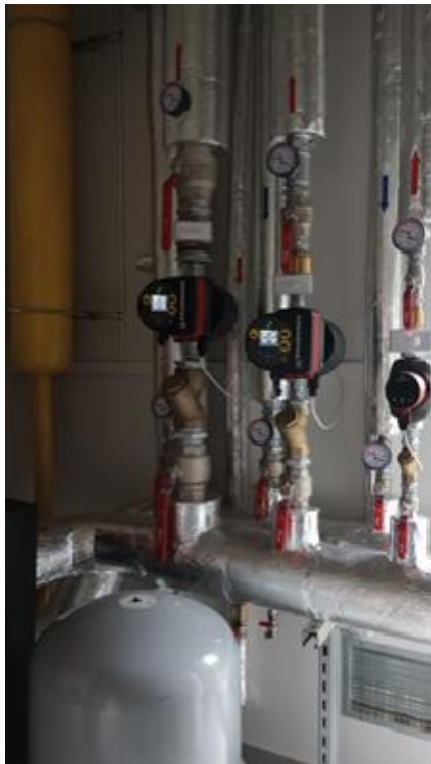
### 3. Zespół Szkolno- Przedszkolny w Masłowie

Po nowym i starym obiekcie szkolnym oprowadziła radnych dyrektor Małgorzata Sławek. W nowym obiekcie ujawniono wiele usterek i wad podczas prowadzonego odbioru, prawie wszystkie zostały usunięte. Pozostało kilka do wykonania ze względu na oczekiwanie zamówionego towaru. Budynki są czyste, zadbane, w nowym obiekcie przestronne. Korytarz wyposażony w szafki dla uczniów. W starej części szkoły dokonano przeniesienia pokoju nauczycielskiego, będą prowadzone drobne prace w pomieszczeniach przeznaczonych na bibliotekę. Szkoła dostała dodatkowe środki z budżetu gminy Dolsk na doposażenie, które nie zostało zaplanowane w ramach budowy sali i szkoły (szafy, szafki, regały). Największym problemem jest zalewająca woda z sąsiedniej działki, która przelewa się pod powstałym nowym płotem. Woda wraz z piaskiem wylewa się podczas deszczu pod płotem oraz ścieka z drogi powiatowej na wjazd do szkoły. Właściciel sąsiedniej działki podniósł znacznie teren wobec poziomu z przed budowy. Radni przyglądali się budowie płotu i dziurom jakie są pod podmurówkami. Według radnych płot wykonany jest niewłaściwie, jest za wysoko są podmurówki. Zalewająca teren szkolny woda z terenu działki przyległej oraz z drogi powiatowej nanosi piasek na drogę przeciwpożarową i zalewa teren, który był przez dyrekcję planowany jako parking. Niemożliwość wykonania na placu przy sali sportowej parkingu powoduje, że nauczyciele parkują nadal wzdłuż drogi powiatowej utrudniając płynny przejazd większych pojazdów rolniczych i samochodów TIR.
